# RELATÓRIO DE VISTORIA

001/18/IPAA

**ASSUNTO:** VISTORIA TÉCNICA RELATIVA ÀS EMISSÕES ATMOSFÉRICAS –  
UNIDADE DO COMPLEXO DE TUBARÃO

**LOCAL:** VITÓRIA - ESPIRITO SANTO

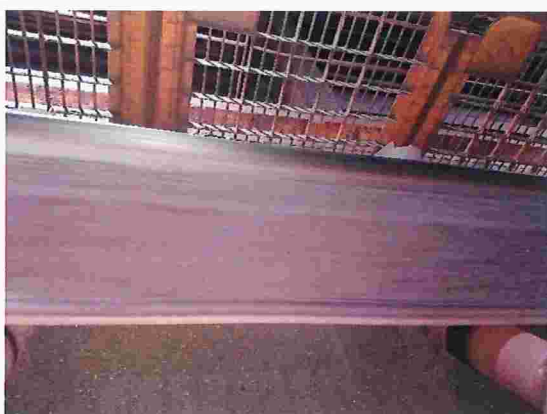
Figura 17 – Detalhamento de esteiras sem bandejamento inferior com acúmulo de pó no chão e sem contenção lateral, próximo a entrada do forno da Usina 3.

Além dos pontos levantados anteriormente, também foi observado na vistoria realizada que de maneira geral, as correias transportadoras não possuem bandejamento inferior e contenção lateral, permitindo que os materiais transportados se depositem nas áreas que atravessam. Além disso, a ausência ou dano na cobertura superior das esteiras permite a geração de poeiras fugitivas por ação dos ventos.

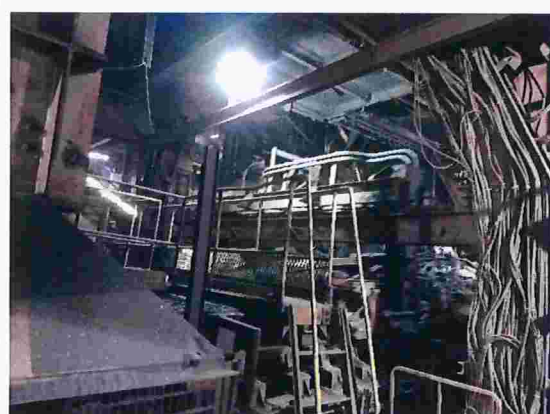
Durante as visitas às usinas de pelotização foram verificadas poeiras fugitivas no processo industrial, acúmulo de materiais, pós (material pulverulento), no piso das áreas de processamento e no entorno dos equipamentos de processo, indicando que as contenções de projeção de materiais estavam inadequadas à operação, bem com pontos de captação de material deficientes, bem como dutos, tubos e tramos com necessidade de manutenção (corrosão, furos, frestas com entrada de ar falso), que podem afetar a eficiência dos equipamentos de controle implantados.

Figura 18 – Detalhe de acúmulo de pó no interior da área de classificação de pelotas da Usina 3

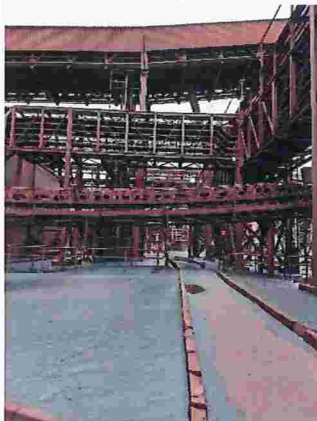
Figura 30 – Detalhamento de esteiras sem bandejamento inferior com acúmulo de pó no chão

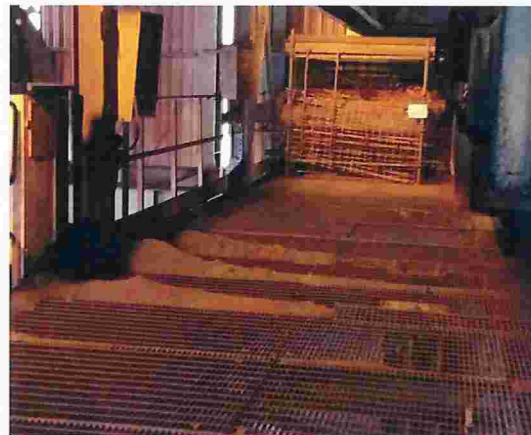
Figura 31 – Detalhe de acúmulo de pó no na área lateral do forno da Usina 8.

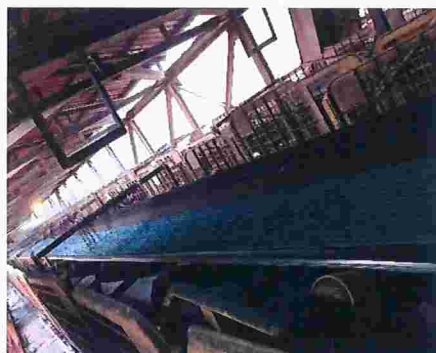
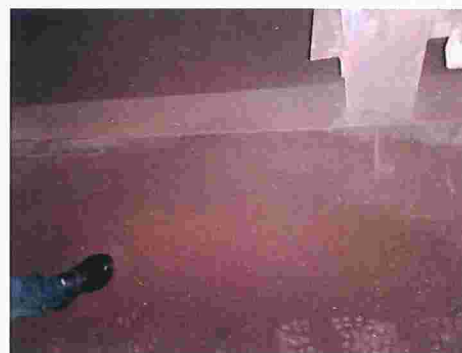
Figuras 43 e 44 - Detalhamento de esteiras sem bandejamento inferior com acúmulo de pó na lateral

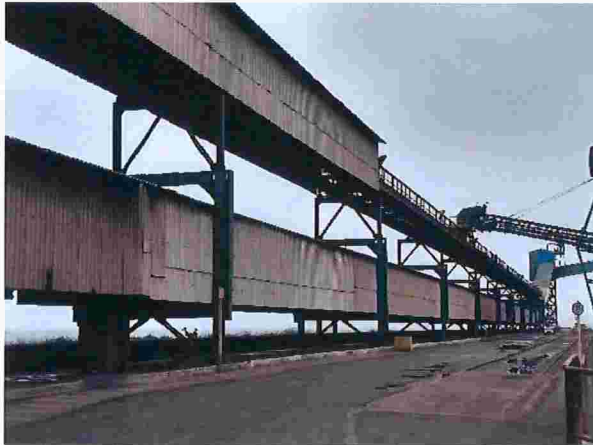
Figura 52 – Correias transportadoras sem bandejamento inferior

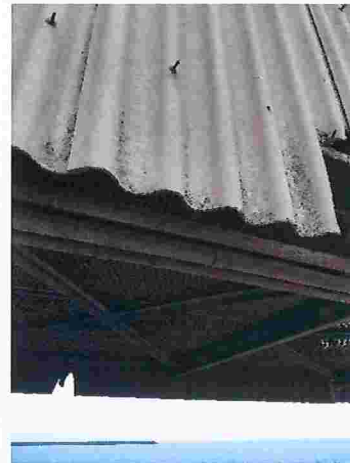
Figura 53 – Detalhe da correia sem bandejamento inferior

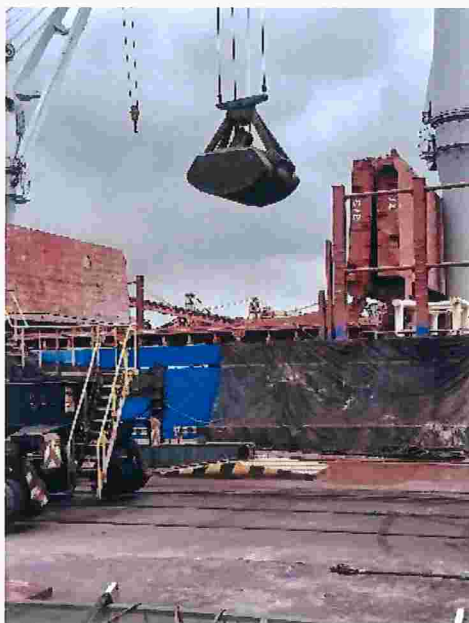
No caso do descarregamento de grãos, a contenção realizada por lona na lateral do navio, não era adequada, pois permitia o derramamento de grãos no mar.

Figura 54 – Lona no costado do navio para evitar queda de material no mar descarregado pelo grab

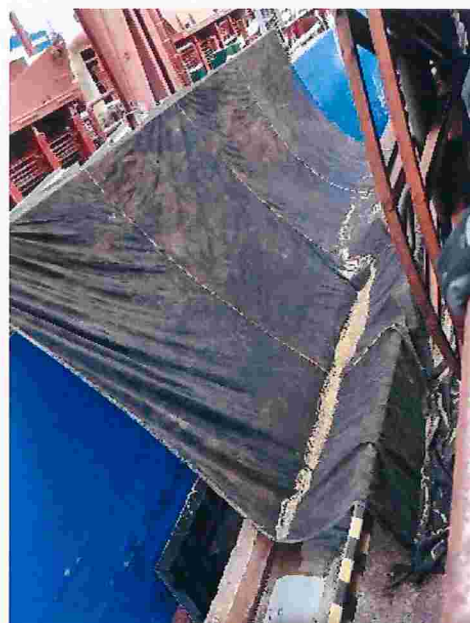
Figura 55 – Detalhe de material retido na lona

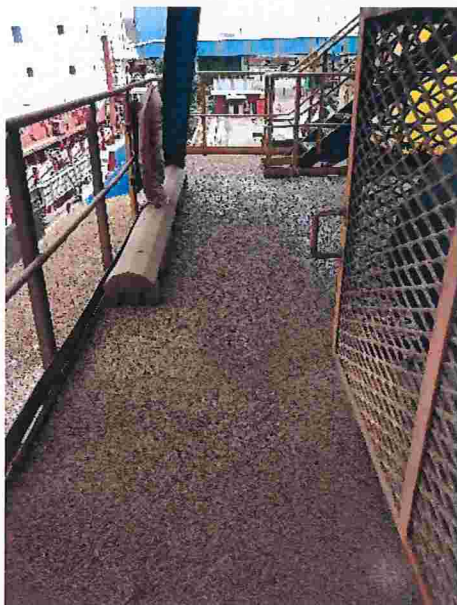
Figura 56 – Depósito de material no descarregador de navio

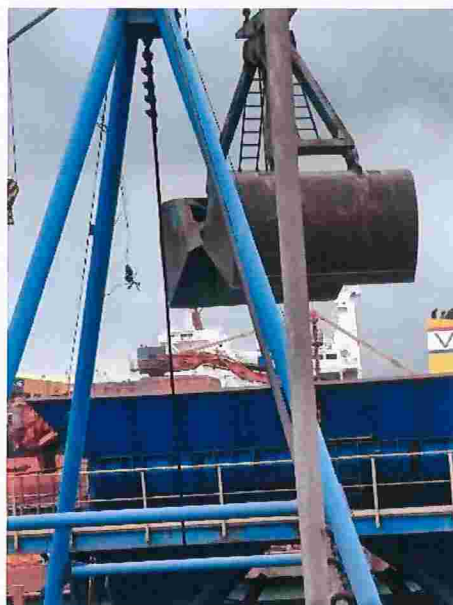
Figura 57 – Descarregamento de fertilizante do navio com *grab* sem controle

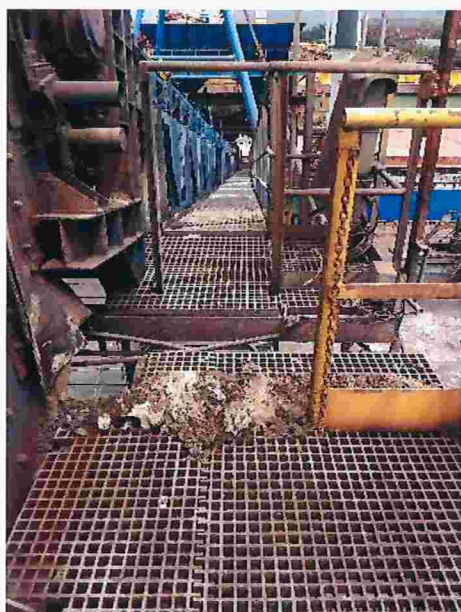
Figura 58 – Depósito de material na correia do descarregador de navio

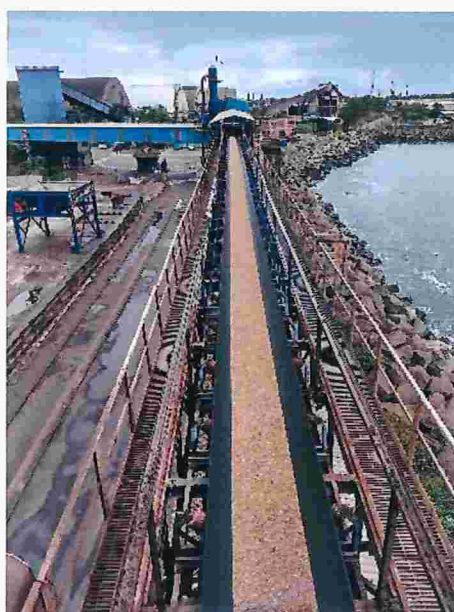
Figura 59 – Correia transportadora da descarga de fertilizante sem controle

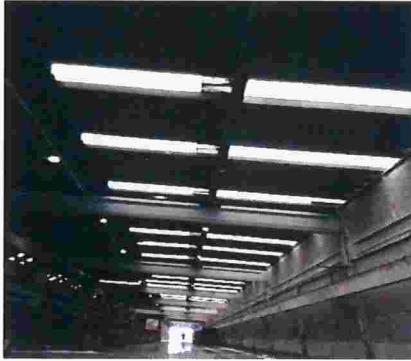
Figura 60 – Cobertura do armazém de fertilizantes com frestas e furos

Também foi observado que alguns prédios estão com a estrutura do telhado danificada, permitindo a entrada de água da chuva e acúmulo de água no seu interior. O acúmulo de água, principalmente no entorno de áreas de processo e no interior de armazém (ex. fertilizantes), indica que a rede de drenagem não estava operando de maneira adequada.

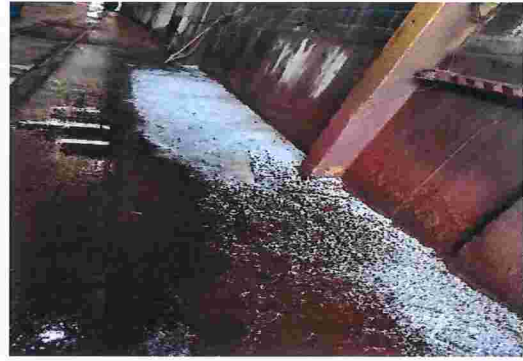
Figura 61 – Interior do armazém de fertilizantes após chuva

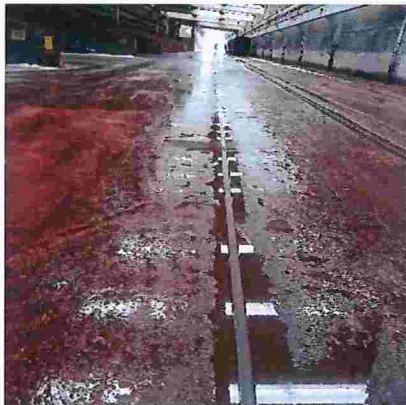
Figura 62 – Interior do armazém de fertilizantes sem drenagem

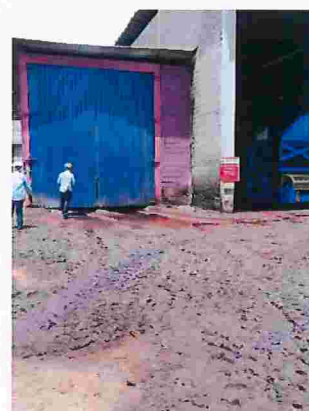
Figura 65 – Depósito intermediário de resíduos de fertilizantes em via sem pavimentação

Vias sem pavimentação nas áreas de processamento industrial que podem possibilitar a suspensão de poeiras durante seu uso. Além disso, algumas áreas não tem pavimentação das vias e no entorno dos armazéns (ex. DIR e fertilizantes) dificultando o acesso ao interior das mesmas em razão da chuva.

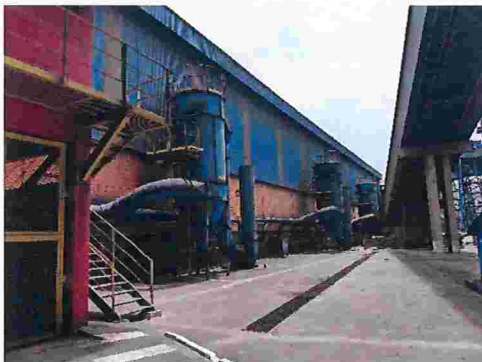
Figura 68 – Filtros de mangas das moegas de grãos e correia transportadora sem bandejamento

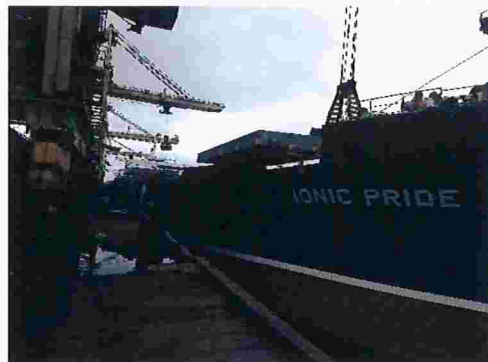
Figura 71 – Material depositado e acúmulo de água no píer

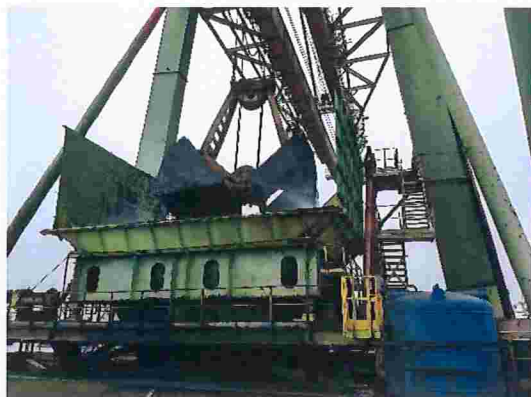
Figura 72 – Depósito de produtos descarregados nas estruturas, durante a operação da mandíbula (grab) com umectação

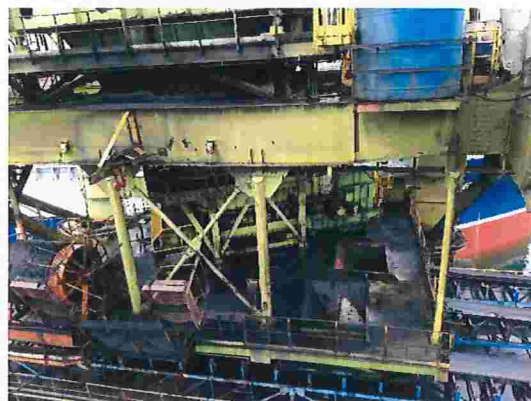
Figura 73 – Material depositado na estrutura do descarregador de navios

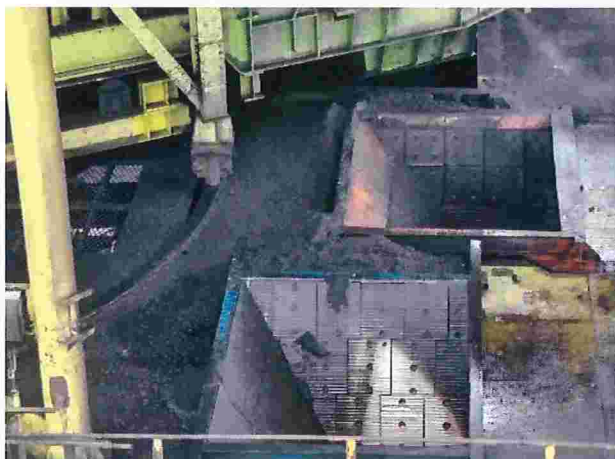
Figura 74 – Acúmulo de materiais no descarregador de navios

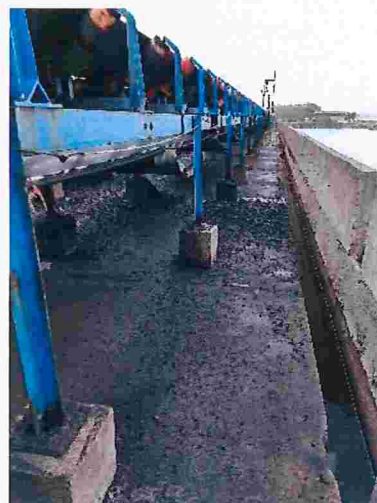
Figura 75 – Correia transportadora de carvão para Arcelor sem enclausuramento

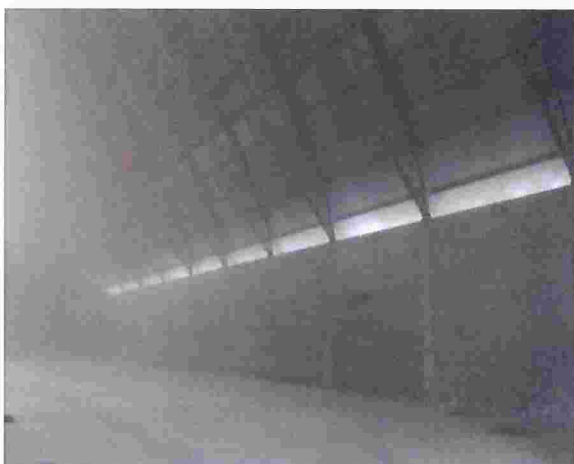
Embora a operação seja realizada com portas fechadas, foi observado o acúmulo de material fora dos armazéns, em virtude da presença de frestas (ventilação) ao longo das laterais desses prédios. Na presença de chuva, a deterioração desses materiais (ex. soja) pode causar odor.

Figura 78 – Interior do armazém de grãos (soja) com fendas laterais

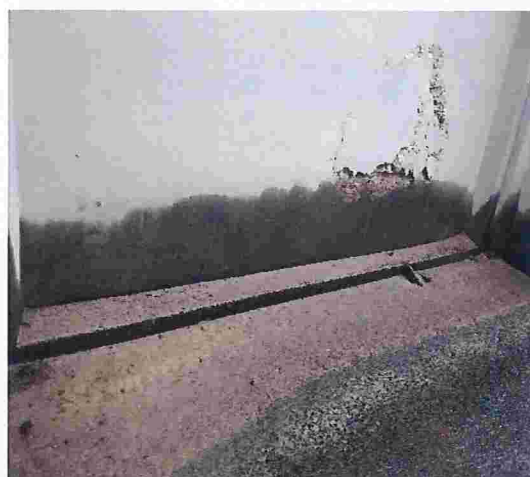
Figura 79 – Depósito de grãos na área externa do armazém abaixo das frestas
