RELATÓRIO DE VISTORIA

COMPANHIA AMBIENTAL DO ESTADO DE SÃO PAULO

003/18/IPAA

DOCUMENTO: TERMO DE CONTRATO DE PRESTAÇÃO DE SERVIÇOS N° 011/2017
PROCESSO N° 78688086
EMPRESA: VALE S.A
ASSUNTO: VISTORIA TÉCNICA RELATIVA ÀS EMISSÕES ATMOSFÉRICAS – UNIDADE DO COMPLEXO DE TUBARÃO
LOCAL: VITÓRIA - ESPIRITO SANTO
DATA: 22/01/2018 A 25/01/2018
INTERESSADO INSTITUTO ESTADUAL DE MEIO AMBIENTE E RECURSOS HÍDRICOS DO ESTADO DO ESPÍRITO SANTO – IEMA

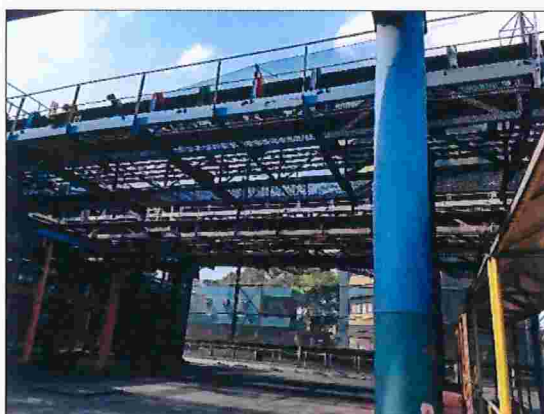
Figura 8 – detalhe das correias transportadoras sem bandejamento, cobertura e contenção lateral

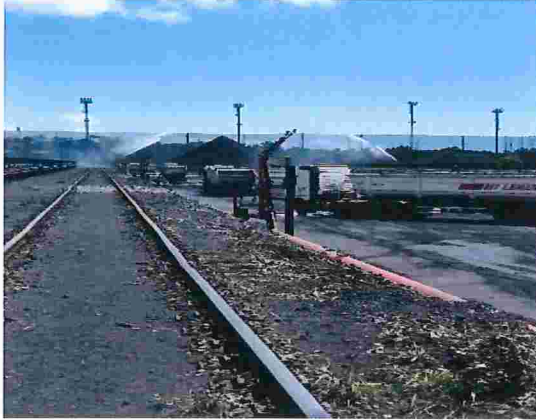
Figura 11 – Detalhe da aspersão de água no pátio com canhões

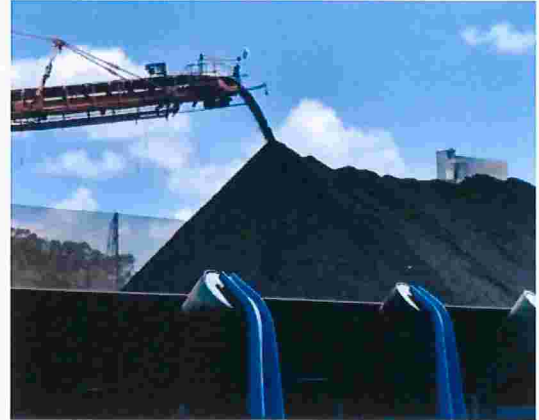
Figura 12 – Detalhe da formação de pilhas

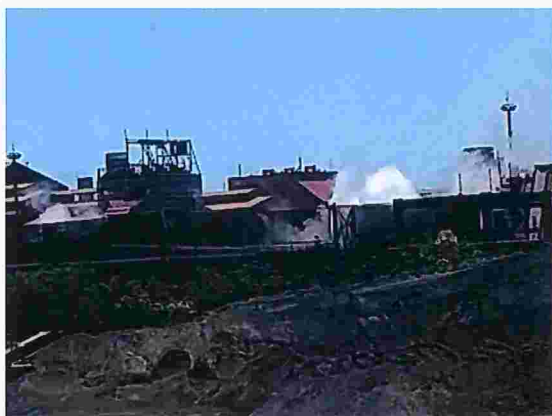
Sem informação sobre materiais armazenados, sem delimitação física de materiais, e sem identificação permanente dos mesmos. Não há informação sobre umectação de pilhas ou vias (Figuras 19 e 20).

Figura 19 – Pátio de materiais de consumo interno

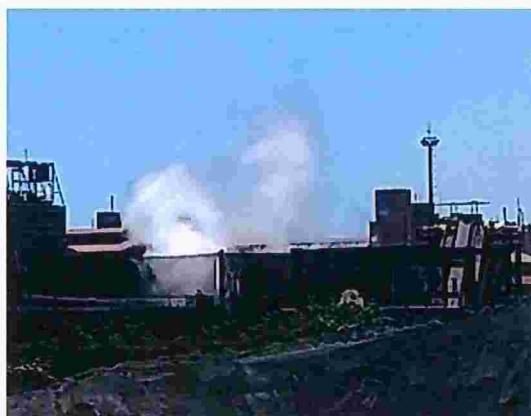
Figura 20 – Sem identificação de materiais e emissão ao fundo

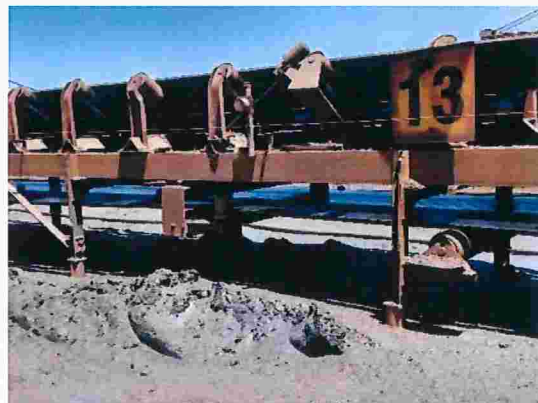
Figura 24 – Correias transportadoras do pátio sem cobertura, contenção lateral ou inferior e acúmulo de material no solo

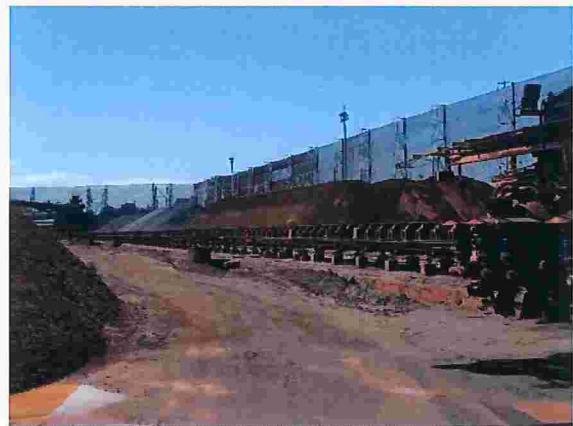
Figura 32 – Pilhas sem identificação e correias transportadoras sem cobertura, contenção lateral ou inferior.

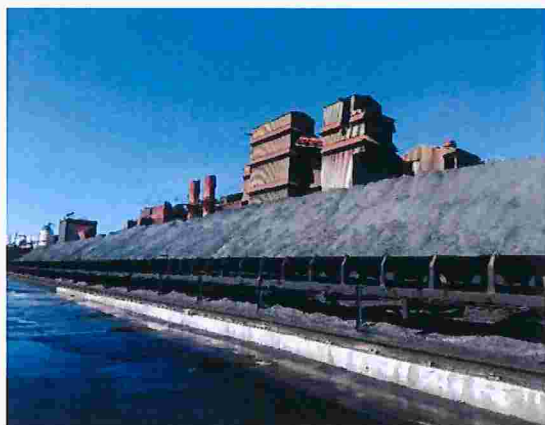
Figura 37 – Pátio de minério (*pellet feed*)

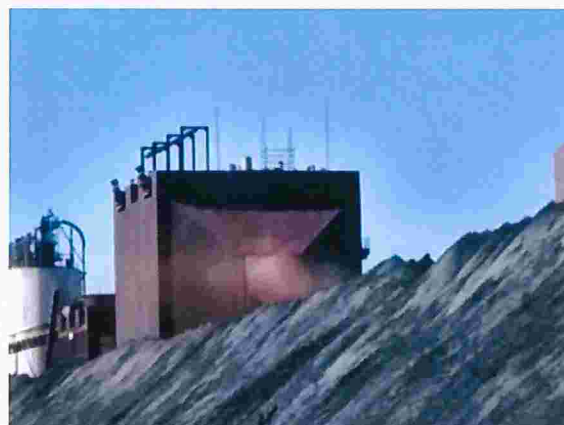
Figura 38 – Umectação das pilhas com água

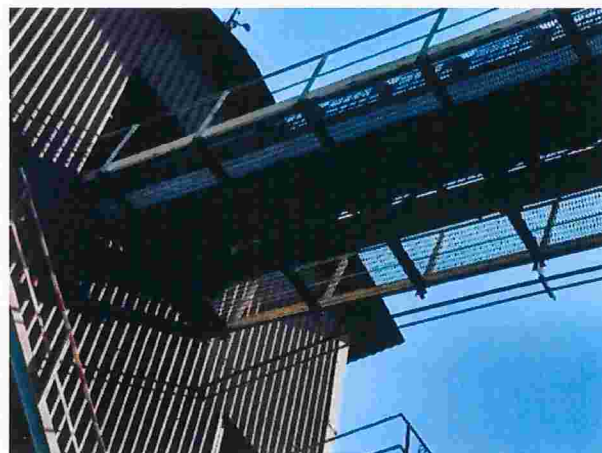
Figura 40 – Detalhamento de esteiras sem bandejamento inferior, sem lateral e cobertura

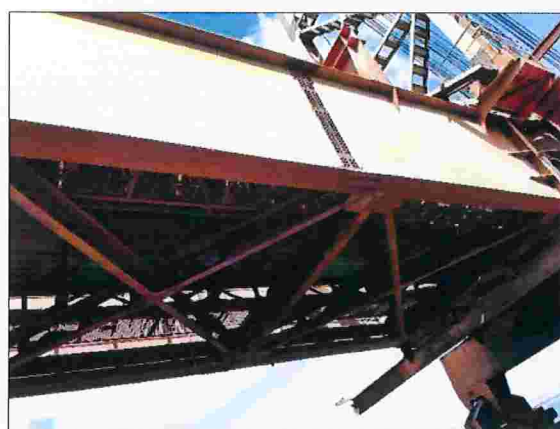
Figura 48 – Detalhe da correia da lança sem bandejamento inferior (provida de grade)

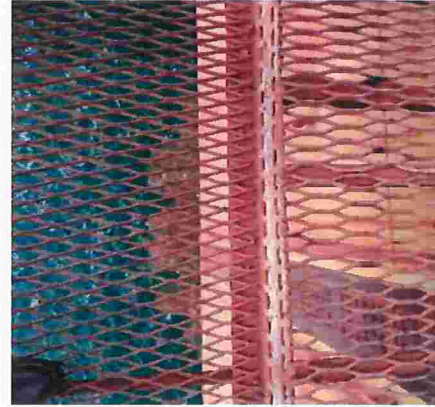
Figura 50 – Detalhe de vazamento de material no mar

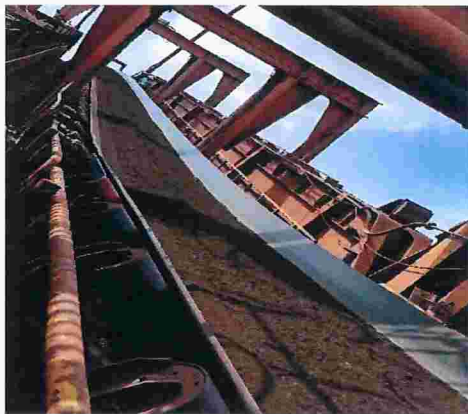
Figura 51 – Correia transportadora de material na lança do carregador de navio sem cobertura e sem contenção lateral

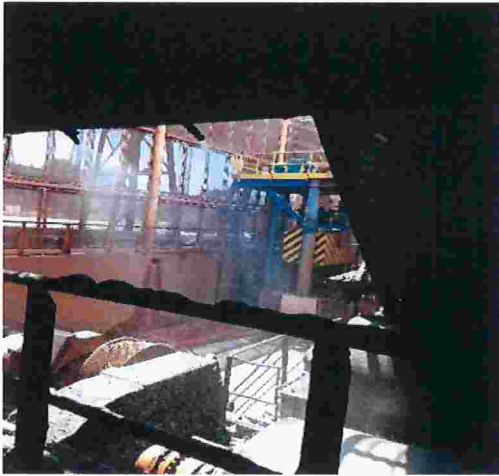
Figura 67 – Aspersão de água na inversão da correia (entrada)

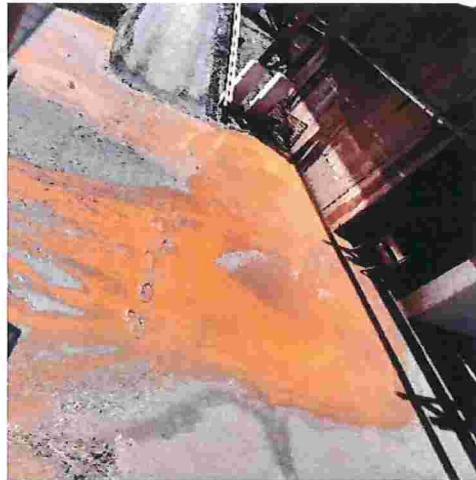
Figura 68 – Material depositado no piso da estrutura da entrada da correia

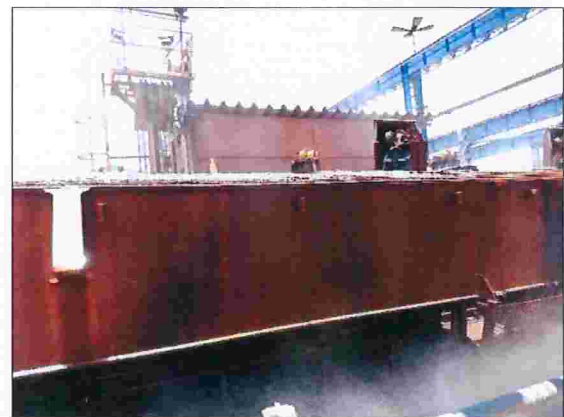
Figura 80 – Foi observada emissão fugitiva durante o basculamento do vagão

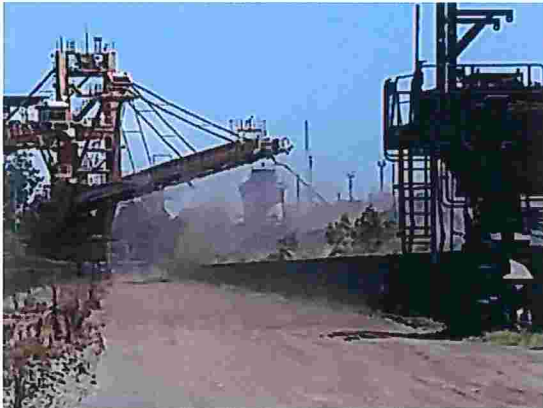
Figura 83 – Emissão fugitiva dentro dos pátios

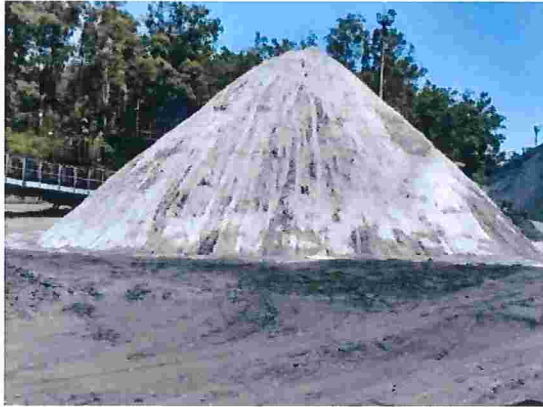
Figura 87 – Pilha sem identificação e sem contenção (Pátio M)

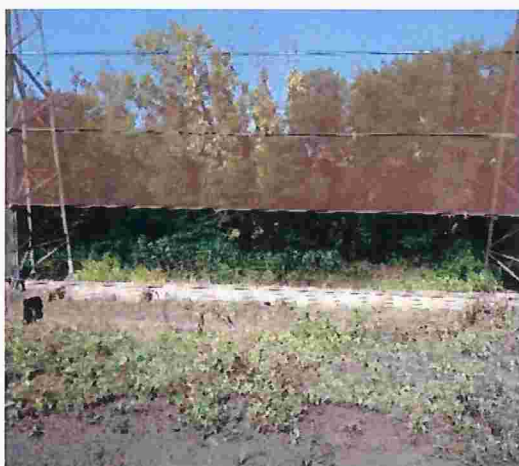
Figura 103 – Fendas na *wind fence* localizada ao redor do pátio

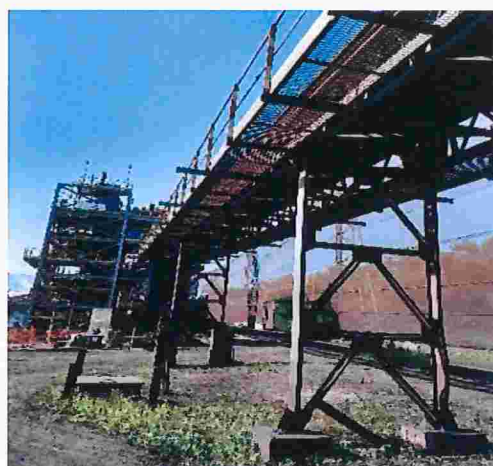
Figura 104 – Correia transportadora sem bandejamento, sem contenção lateral e cobertura

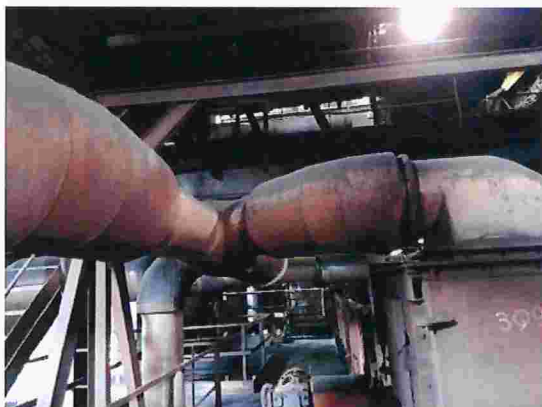
Figura 113 – Dutos de captação com pó depositado na parte superior

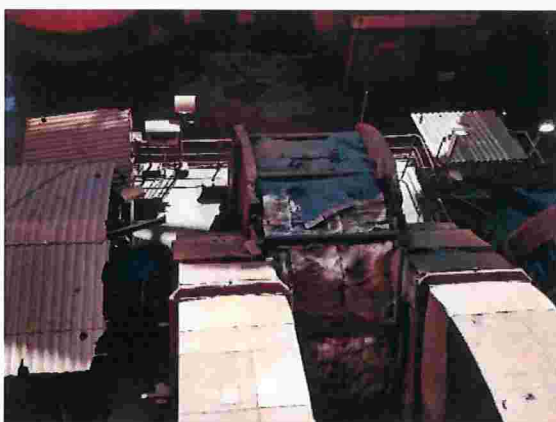
Figura 115 – Detalhe de um dos ventiladores com proteção em mau estado

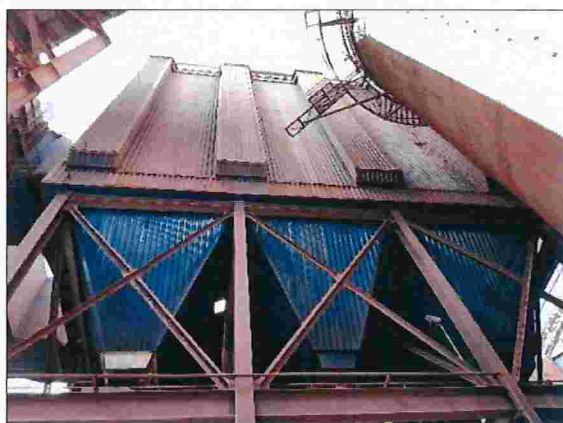
Foi observado que os equipamentos de controle ou as respectivas chaminés não possuem identificação de função (primário, secundário ou ambiental), dificultando sua fiscalização. Durante a vistoria, dentre as etapas do processo industrial, destacam-se os seguintes pontos (Figuras 109 a 122):

Figura 119 – Detalhe da estrutura do precipitador eletrostático sem identificação

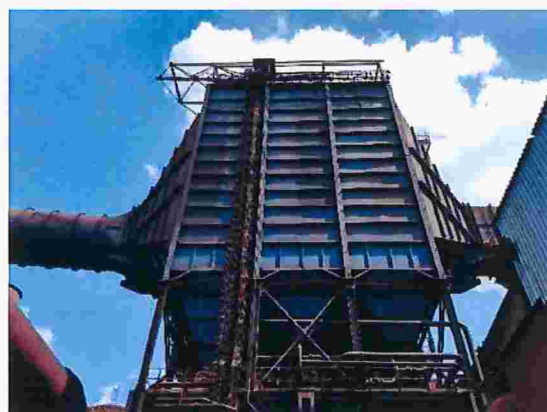
Figura 120 – Detalhe da estrutura do precipitador eletrostático sem identificação

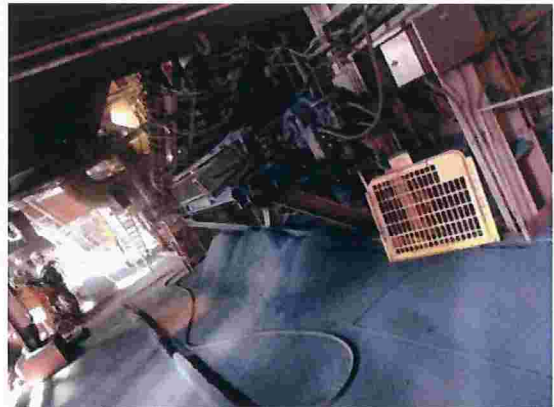
Figura 124 – Depósito de pelotas no piso da unidade

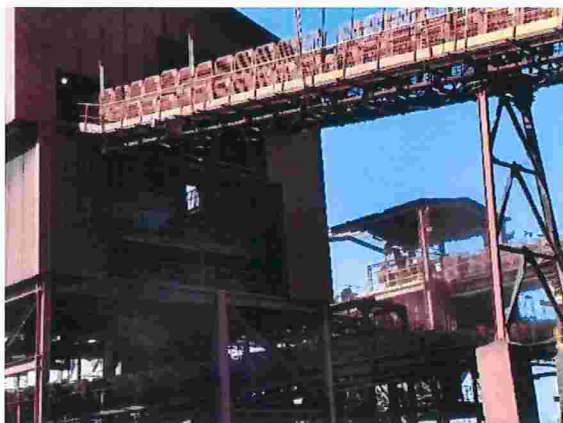
Figura 137 – Emissão fugitiva da correia transportadora do pátio de emergência da Usina 7

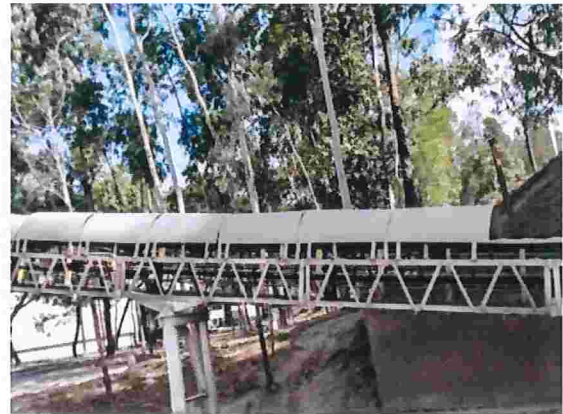
Figura 142 – Acúmulo de material na parte inferior da correia transportadora provida de cobertura, sem contensão lateral e bandejamento

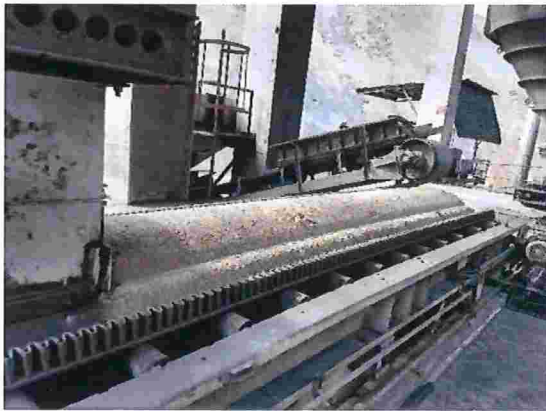
Figura 151 – Depósito de particulado no interior da unidade de silo e dosagem de materiais

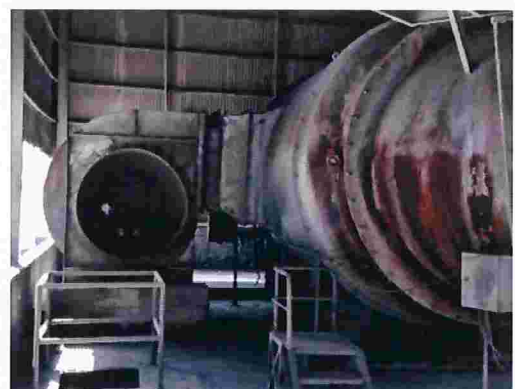
Figura 156 – Sistema de aquecimento de gases com deterioração

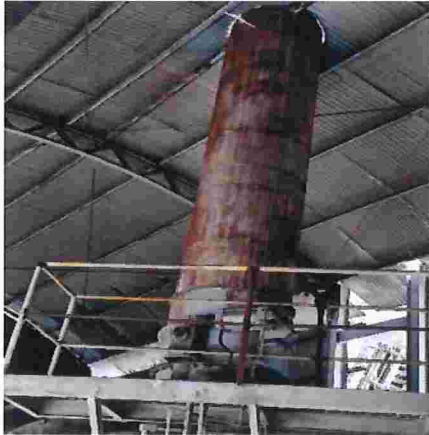
Figura 157 – Dutos de gases quentes com deterioração

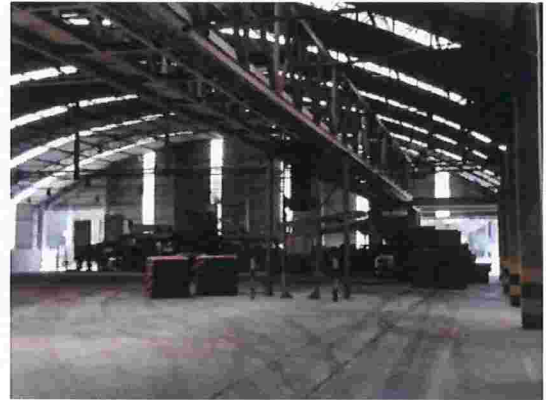
Figura 158 – Área de expedição com depósito de particulado no piso

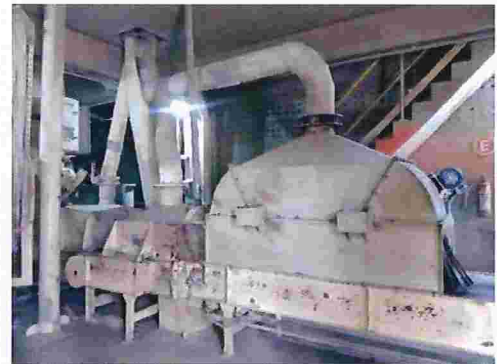
Figura 160 – Sistema de captação do ensaque com deterioração

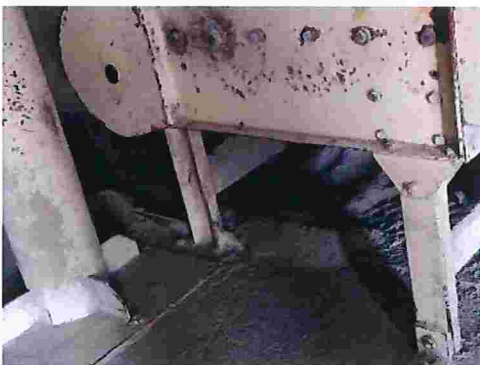
Figura 161 – Detalhe de acúmulo de particulado no piso

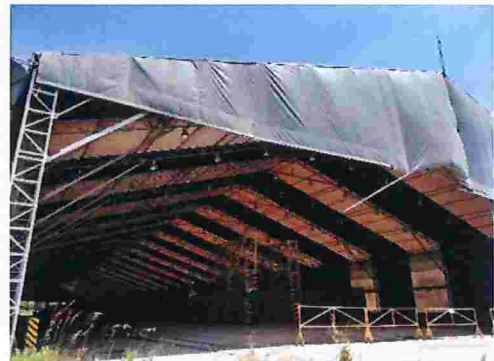
Figura 166 – Galpão com calcário armazenado em baias e piso com impermeabilização sem anteparos na saída

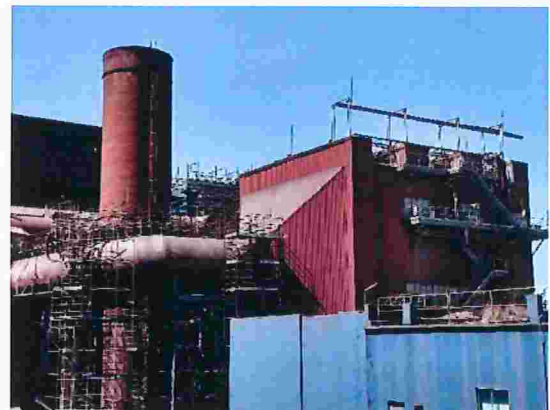
Figura 188 – Precipitador eletrostático com chaminé sem identificação

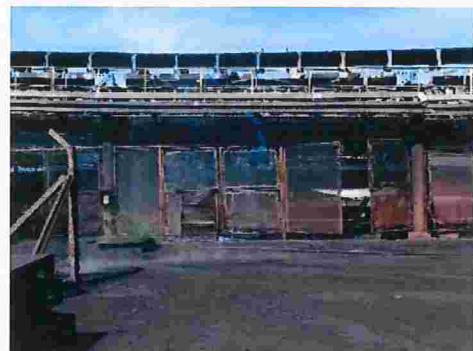
- **JATEAMENTO A CÉU ABERTO:** a empresa realiza operação de jateamento com *sinter ball* de peças não removíveis a céu aberto, usando como contenção das emissões uma lona azul de material não resistente ao jato, com um jato de água por cima dessa lona, com operação manual inadequada (Figuras 189 e 192).

Figura 192 – Condições de operação com jato de água manual

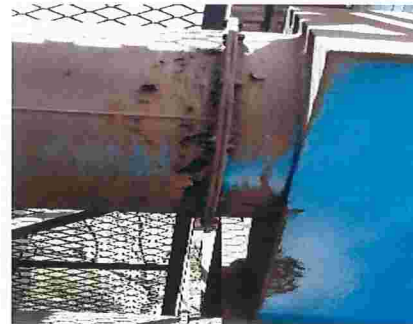
Figura 196 – Duto de interligação do sistema de captação com equipamento de controle corroído

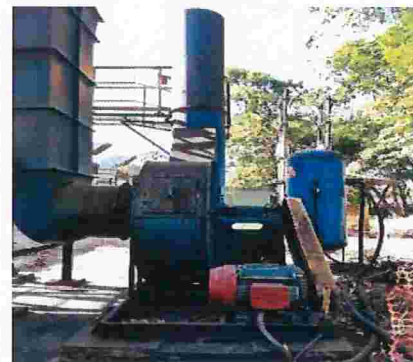
Figura 198 – Ventilador e chaminé para lançamento de gases com deterioração

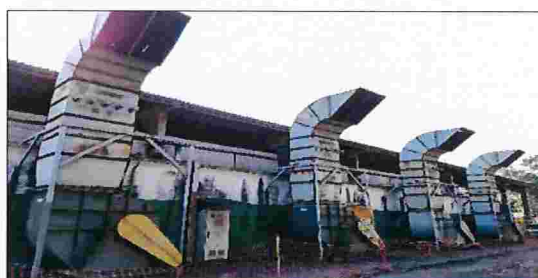
Figura 201 – Sistema de controle das cabines de pintura deteriorado e desativado
