RELATÓRIO DE VISTORIA

COMPANHIA AMBIENTAL DO ESTADO DE SÃO PAULO

Nº 004/18/IPAA

ASSUNTO: 2ª VISTORIA TÉCNICA RELATIVA ÀS EMISSÕES ATMOSFÉRICAS –
UNIDADE DO COMPLEXO DE TUBARÃO

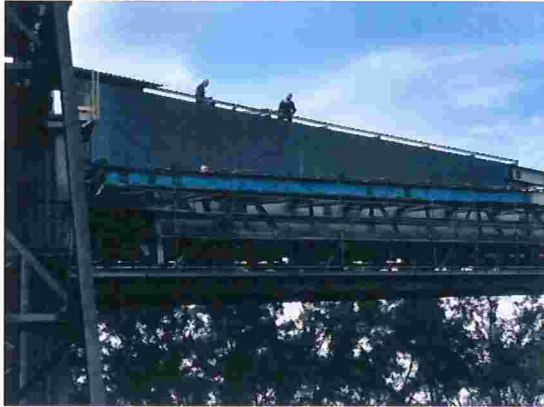
Foi observado que a cobertura das esteiras estava sendo reparada no ponto sobre a via, em direção ao Alto Forno 3, sendo que esta não possui bandejamento, apenas uma grade que se encontrava danificada (Figuras 19 e 20).

Figura 19 – Detalhe do reparo em execução da cobertura superior da correia transportadora de coque para o alto forno 3

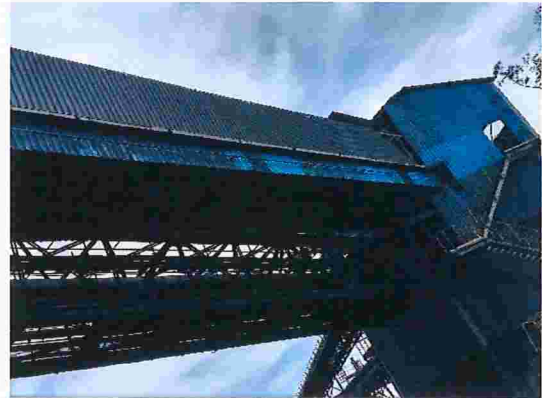
Figura 20 – Detalhe da correia transportadora de coque para o alto forno 3 com grade inferior danificada sobre via

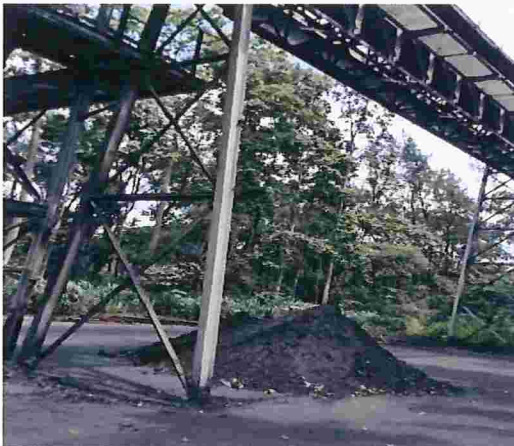
As correias transportadoras de carvão para a coqueria Heat Recovery ao longo da via estavam danificadas e com acúmulo de material embaixo (Figuras 21 a 22):

Figura 21 – Detalhe de acúmulo de material embaixo da correia transportadora de carvão para a Heat recovery

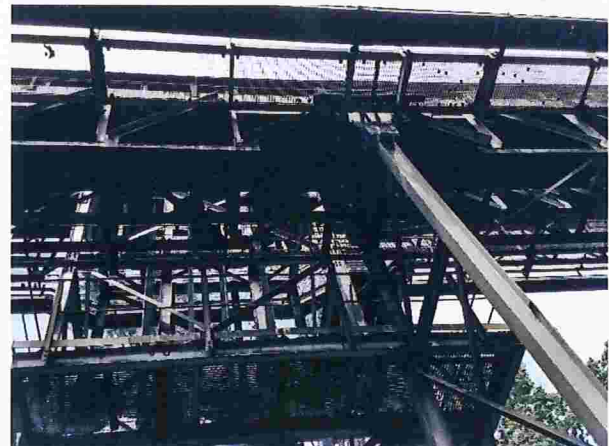
Figura 22 – Detalhe da abertura na grade inferior da correia

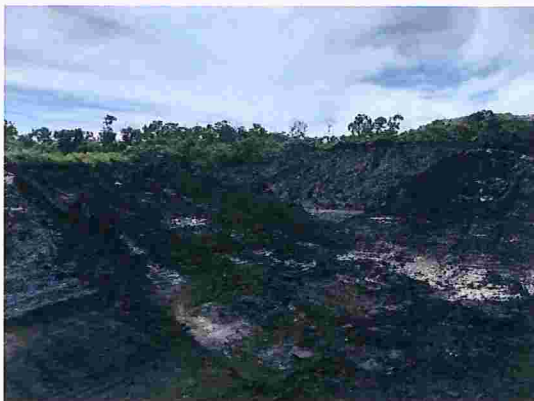
- **PÁTIO 10:** recebe segregação de coleta seletiva, possui uma bacia de emergência para resíduos líquidos (ex. borra de alcatrão), do alto forno, coqueria e sinterização e recebe lama de alto forno em caminhões da estação de tratamento, pois a água é recirculada para alto forno e usada para o resfriamento da escória de aciaria. A lama de alto forno é usada para fabricação de cerâmica vermelha e briquetes de construção civil. Não é provido de controle para as poeiras fugitivas como *wind fence* e pavimentação de vias, também tem identificação precária de materiais armazenados e não tem contenção em volta

Figura 23 – Pilha de lama de alto forno a céu aberto sem delimitação, contenção ou vias pavimentadas

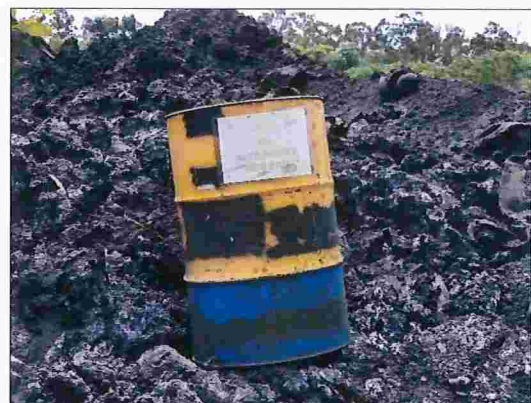
Figura 24 – Detalhe da identificação precária da pilha

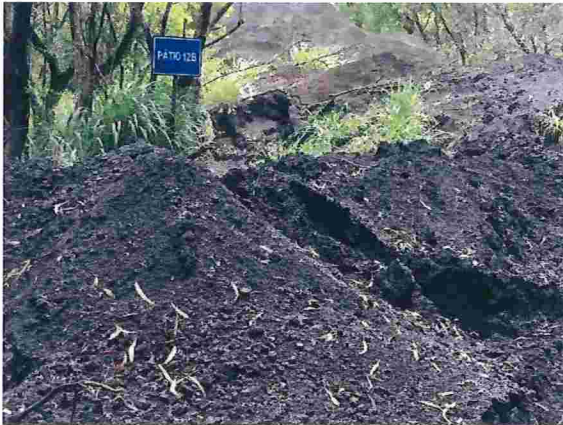
PÁTIO 12: Dividido em 2 áreas: 12 A (armazena pó de balão do alto forno) e 12 B (lama de alto forno da estação de tratamento (filtro à vácuo)). A identificação dos pátios é precária. As vias não são pavimentadas, mas são umectadas com caminhão pipa (água ou água + melaço). As pilhas não têm delimitação ou contenção. Foi encontrado depósito de cálcio nas pilhas. Os pátios estão localizados no meio de área verde (Figuras 25 a 28).

Figura 25 – Formação de pilha no pátio a céu aberto sem identificação do material

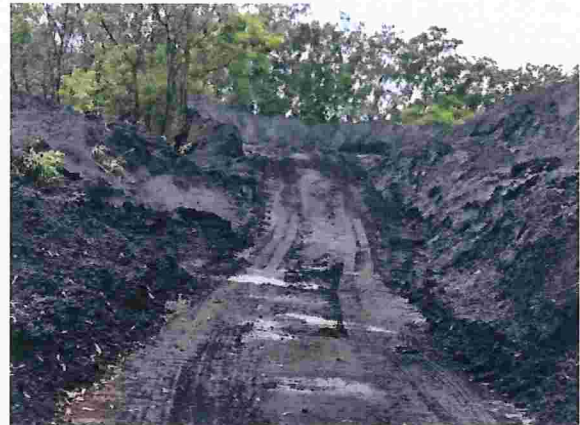
Figura 26 – Detalhe do acesso à pilha de armazenamento de pó de balão e lama de aciaria

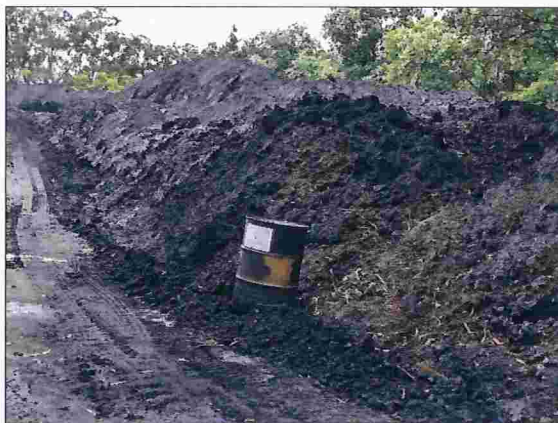
Figura 27 – Identificação precária da pilha de lama de aciaria

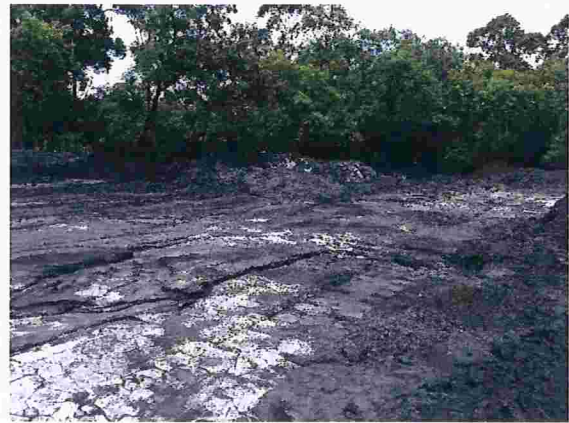
Figura 28 – Detalhe de depósitos de cálcio nas pilhas de resíduo

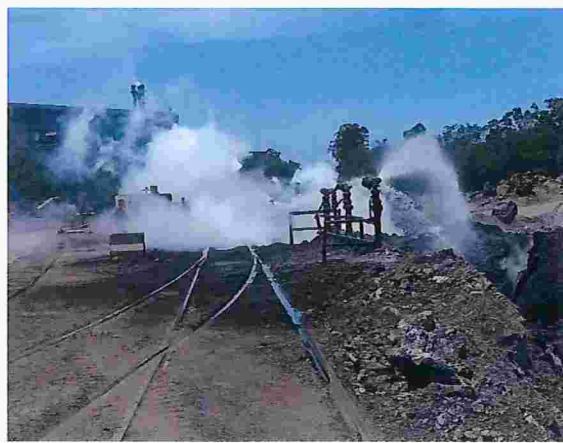
Figura 30 – Detalhe das emissões do resfriamento da escória no pátio

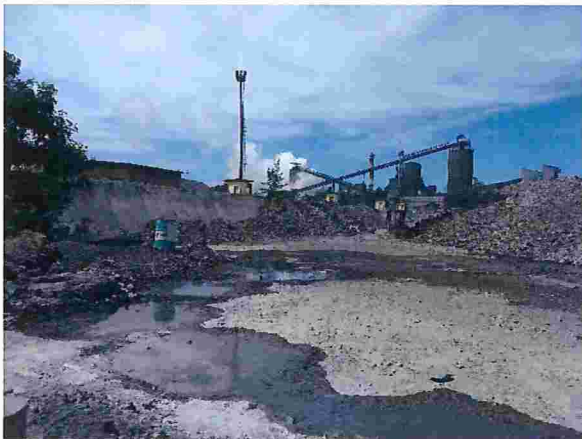
Figura 37 – Pilhas de materiais armazenadas no pátio da HARSCO, sem identificação permanente.

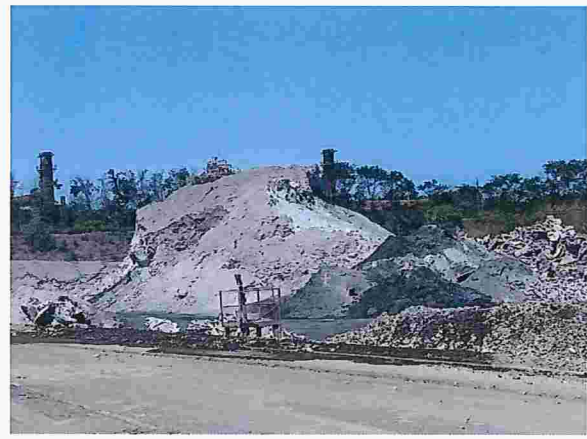
Figura 38 – Detalhe de pilha de material armazenado sem identificação permanente

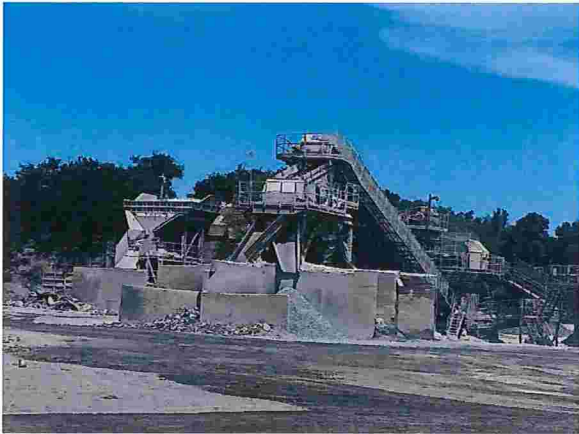
Figura 39 – Detalhe da separação dos materiais por granulometria, sem identificação.

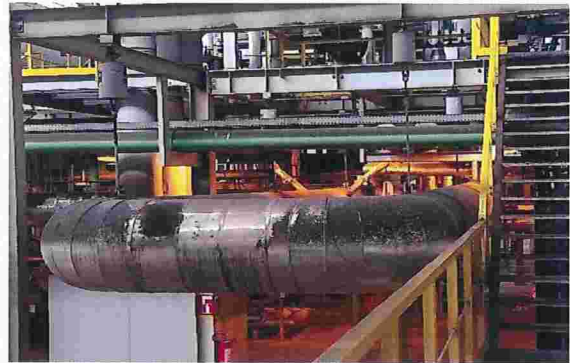
Figura 54 – Detalhe da tubulação de gases de entrada com poeira depositada

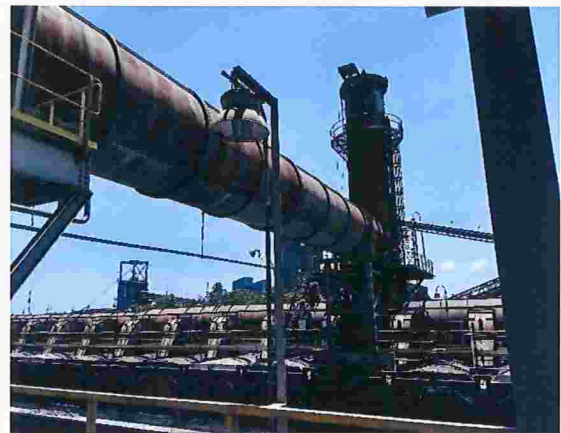
Figura 56 – Detalhe da válvula de alívio dos gases da caldeira, com lançamento sem tratamento.

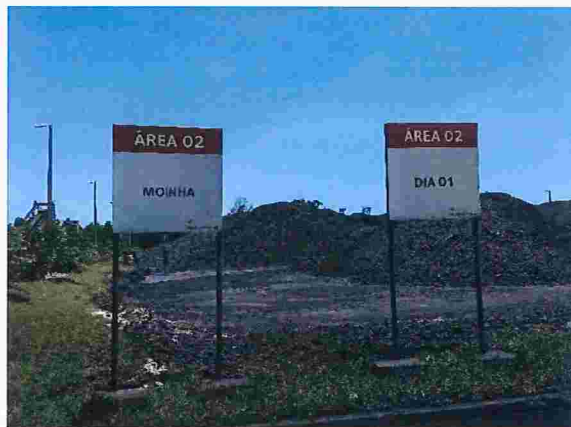
Figura 57 – Identificação de materiais sem delimitação física dos mesmos

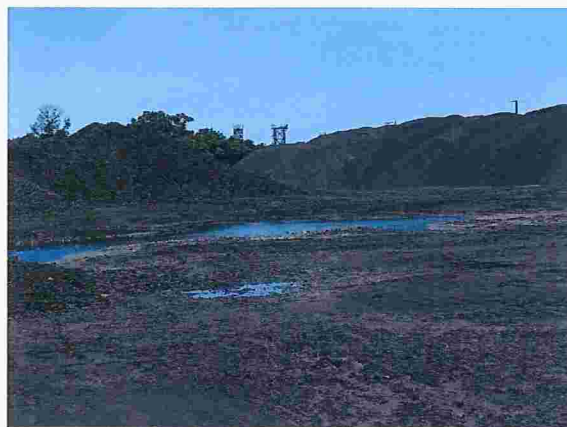
Figura 58 – Detalhe de pilhas de materiais sem identificação

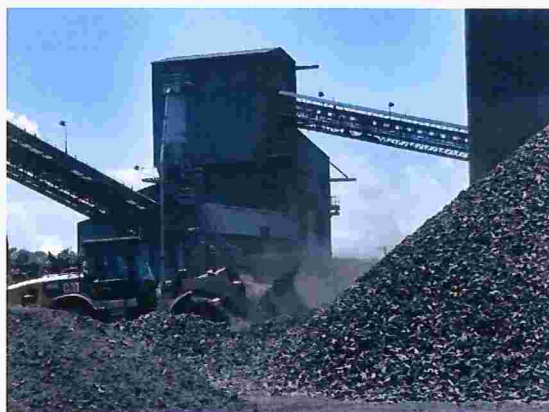
Figura 59 – Movimentação de pilhas com pá carregadeira com emissão fugitiva

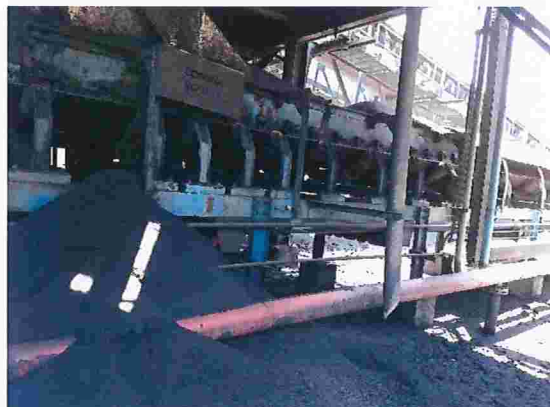
Figura 62 – Acúmulo de material no ponto de transferência entre correias

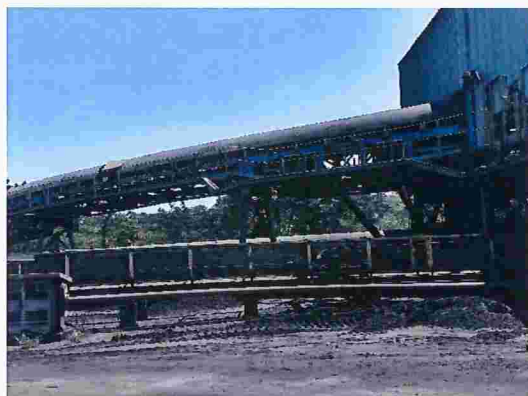
Figura 63 – Corriente de transporte de carvão com danos na cobertura e acúmulo de material no solo

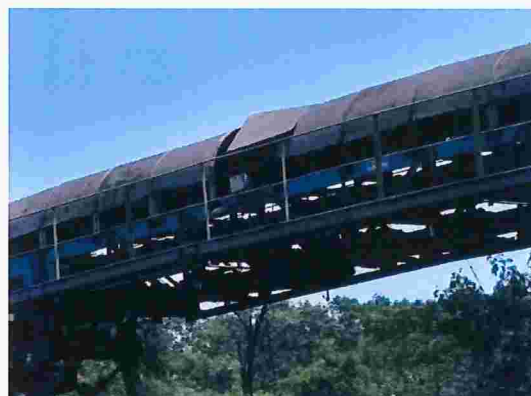
Figura 64 – Detalhe da corriente com dano na cobertura e sem bandejamento

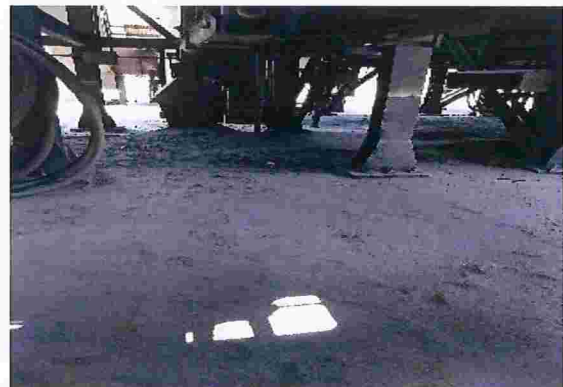
Figura 83 – Detalhe do interior da *baghouse* com acúmulo de pó

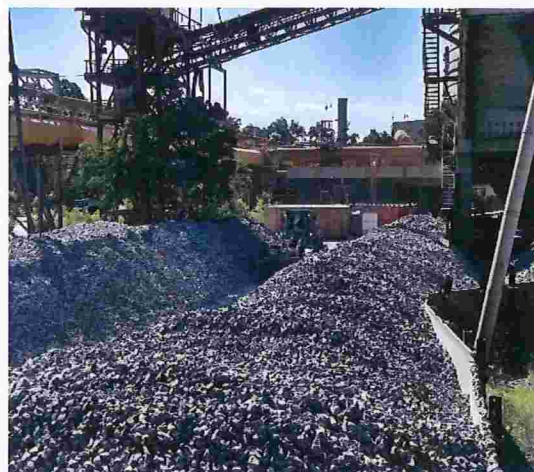
Figura 99 – Pátios com material sem identificação e delimitação física de pilhas, com movimentação por pá carregadeira.

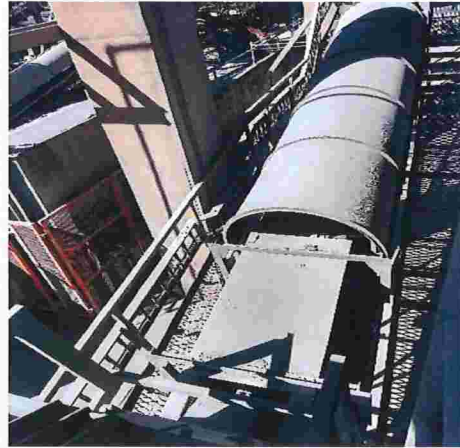
Figura 101 – Correia transportadora do pátio de materiais com acúmulo de pó

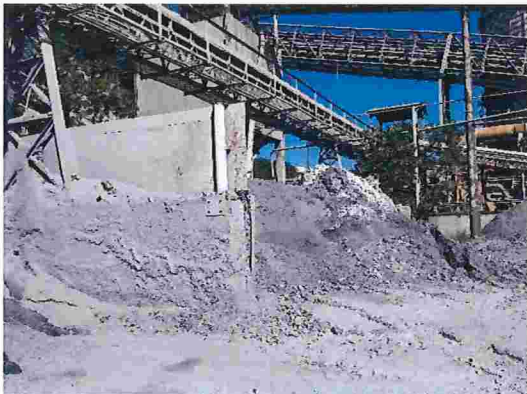
Figura 102 – Pátio com pilhas de materiais sem identificação

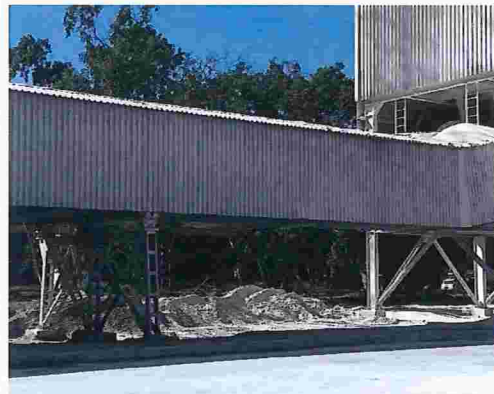
Figura 103 – Detalhe das correias transportadoras enclausuradas, mas com depósito de pós na cobertura e no piso.

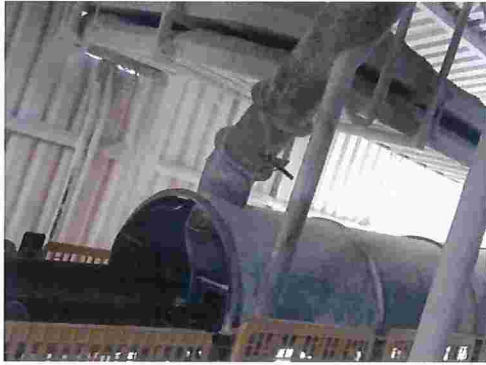
Figura 106 – Pontos de captação deficientes

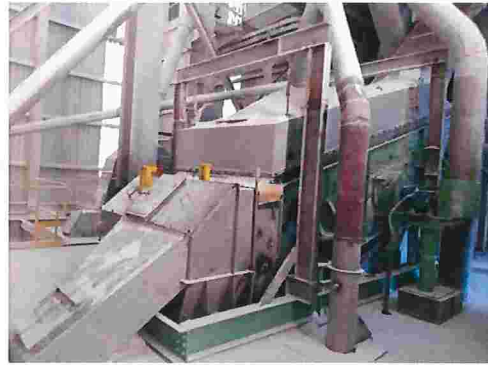
Figura 107 - Pó depositado nos equipamentos (peneira), estruturas e piso

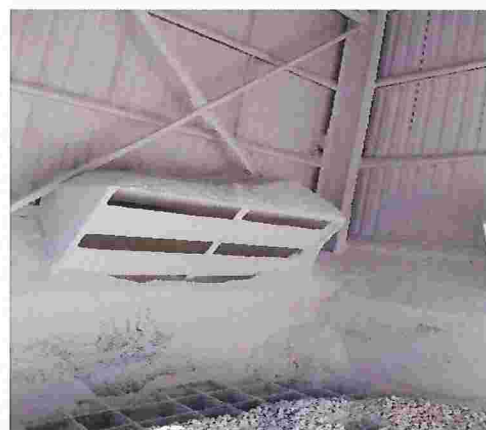
Figura 111 – Acúmulo de material no vazador e no captor

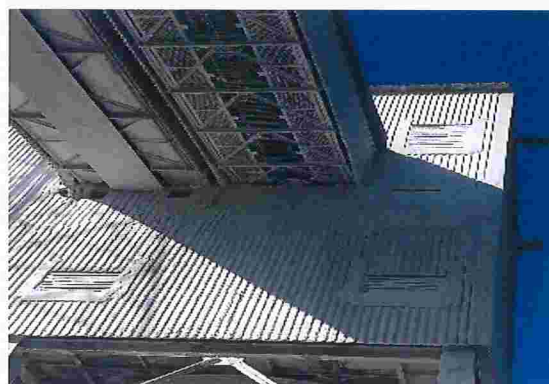
Figura 113 – Cobertura superior e contenção lateral das correias, com grade na parte inferior e depósito de material na estrutura externa.

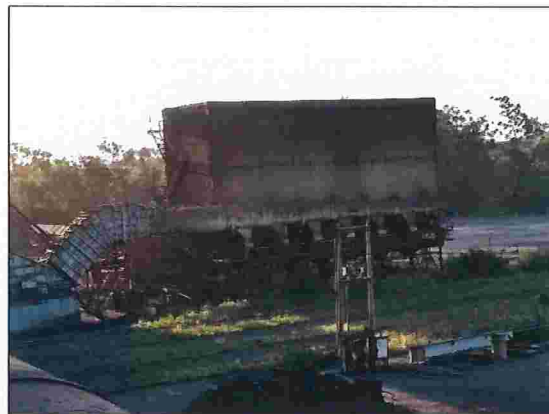
ALTO FORNO 1: provido de 4 regeneradores para pré-aquecimento dos gases que vem do soprador da CTE. Possui filtro de mangas com lanternim no sistema de despoeiramento (2 furos de gusa, escumadeira e carregamento do torpedo) e os gases com particulado gerado pelo sopro das ventaneiras provenientes do alto forno 1 passa por ciclone e 2 lavadores (pó de balão), antes de seguir para o gasômetro. Vale ressaltar que o sistema de despoeiramento utilizando lanternim não permite a realização de amostragem em chaminé.

Figura 117 – Filtro de mangas de despoiramento sem lanternim e sem chaminé.

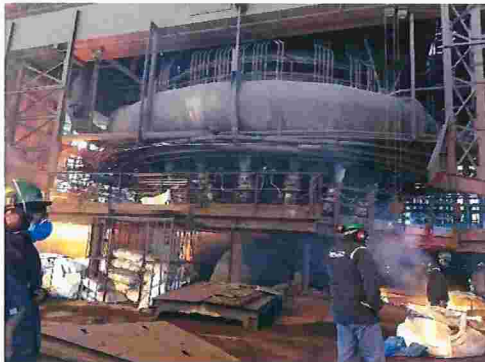
Figura 134 – Emissão visível do vazamento furo de gusa

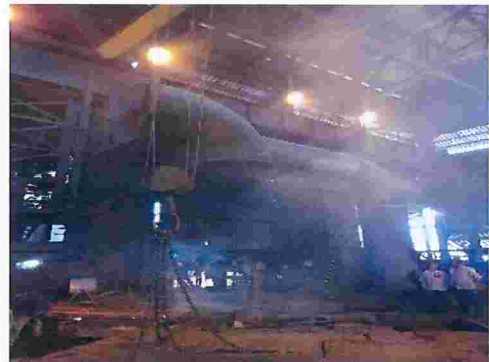
Figura 135 – Emissão visível durante a operação da casa de corrida

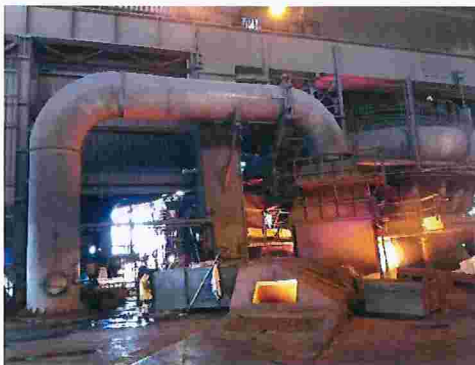
Figura 136 – Emissão visível do vazamento do gusa
