# RELATÓRIO DE VISTORIA

002/18/IPAA

**EMPRESA:** ARCELOR MITTAL TUBARÃO

**ASSUNTO:** VISTORIA TÉCNICA RELATIVA ÀS EMISSÕES ATMOSFÉRICAS –  
UNIDADE DO COMPLEXO DE TUBARÃO

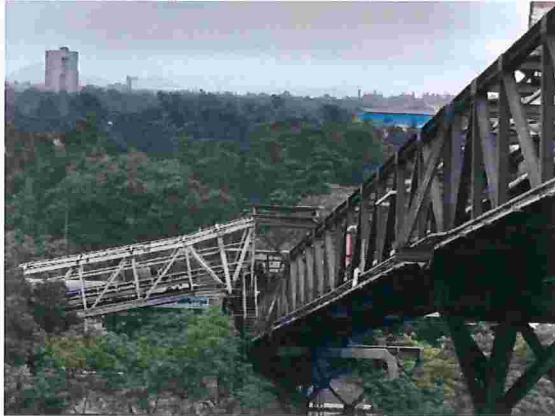
Figura 2 – Chute e correias transportadoras sem enclausuramento para silo de carvão

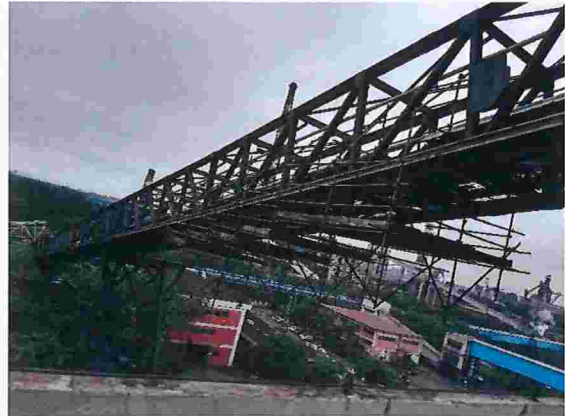
Figura 3 – Correia transportadora de carvão com bandejamento precário sobre via

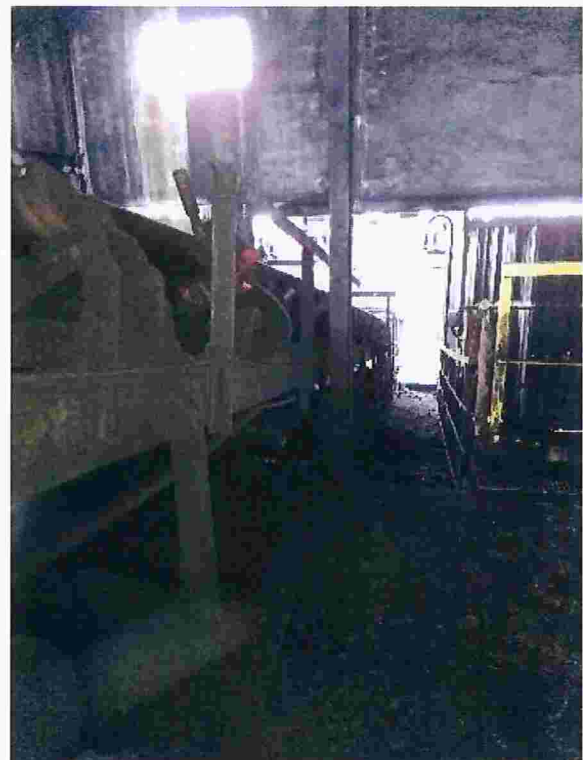
Figura 5 – Carvão depositado no interior do silo

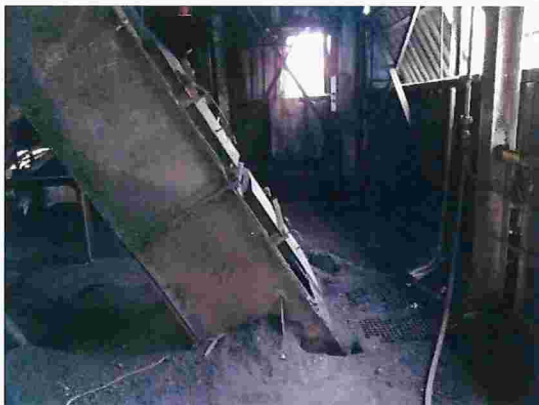
Figura 8 – Carvão depositado nos chutes

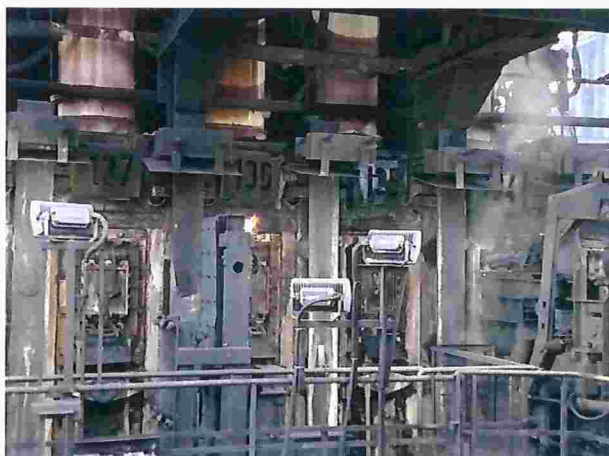
Havia emissão fugitiva das portas dos fornos durante o enforamento da coqueificação, necessitando manutenção. Durante a operação de enforamento foi observado acúmulo de material próximo aos fornos em geral. Emissão da abertura do damper de emergência devido ao aumento de pressão dentro do forno com para o flare.

Figura 13 – Emissão fugitiva das portas dos fornos da coqueria

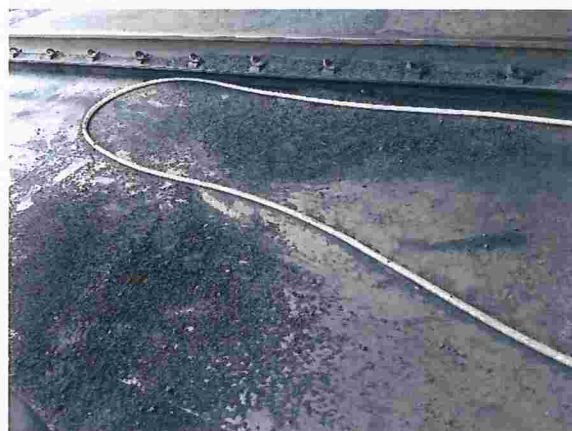
Figura 14 – Depósito de material no topo da bateria de fornos da Coqueria

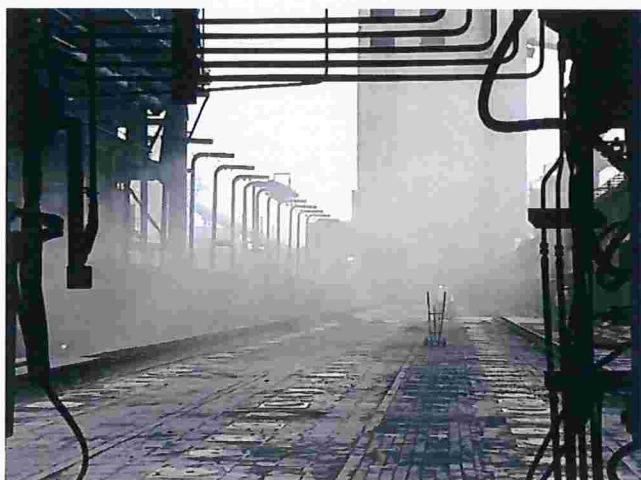
Figura 17 – Emissão fugitiva no topo da bateria de fornos da coqueria

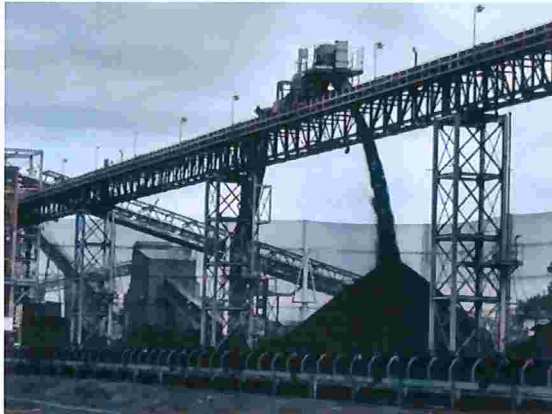
- **PÁTIO DE CARVÃO:** na formação de pilhas, a *wind fence* (somente na face sul) e a aspersão de água não são suficientes para conter a emissão fugitiva e projeção de material particulado devido a altura de formação da pilha.

Figura 24 – Formação de pilha de carvão no pátio a céu aberto com *wind fence* somente na face sul

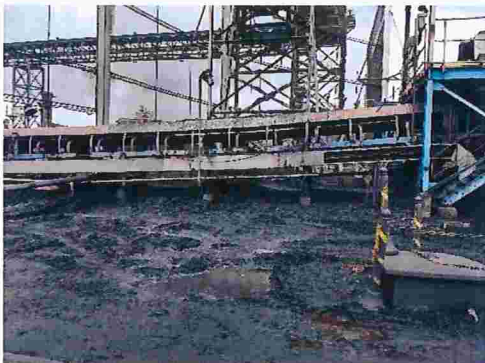
Figura 30 – Detalhe de material depositado no solo das correias transportadoras

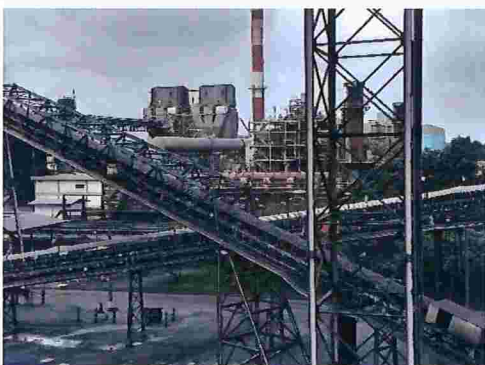
Figura 32 – Detalhe geral das correias transportadoras de carvão e do material depositado no solo

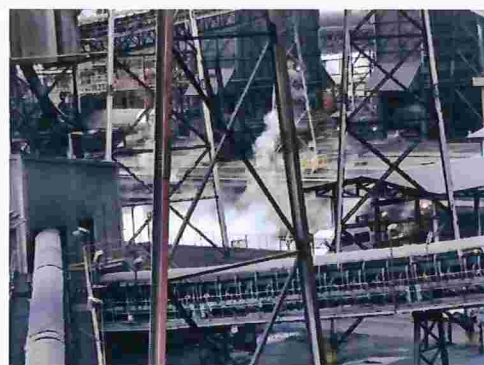
Figura 33 – Detalhe geral das emissões fugitivas da operação de basculamento de solo.

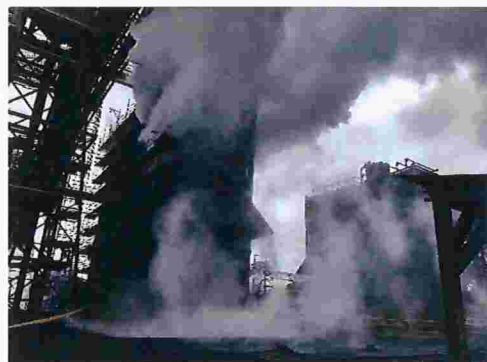
No apagamento do coque à úmido, houve emissão contínua de material particulado com pluma densa para a atmosfera.

Figura 37 – Emissão do apagamento do coque com água

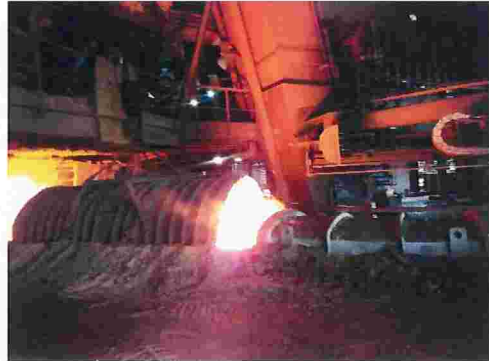
Figura 42 – Emissão do vazamento do gusa e materiais depositados no piso

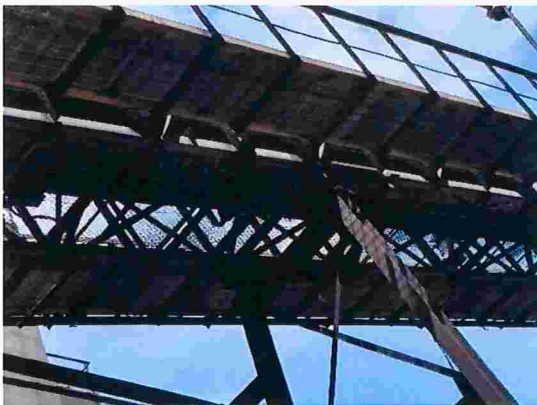
Figura 45 – detalhe da correia transportadora de escória granulada sem contenção

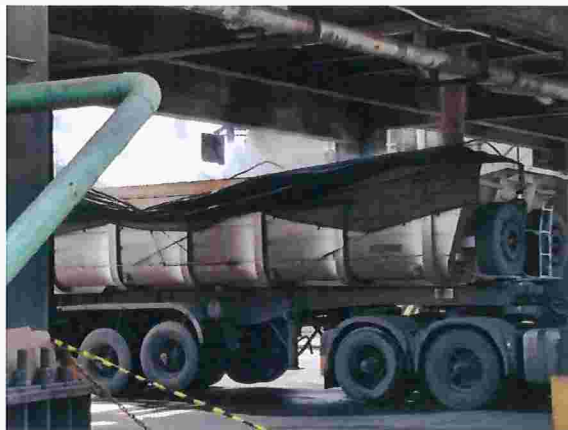
Figura 48 – Emissão do carregamento de escória granulada em caminhão

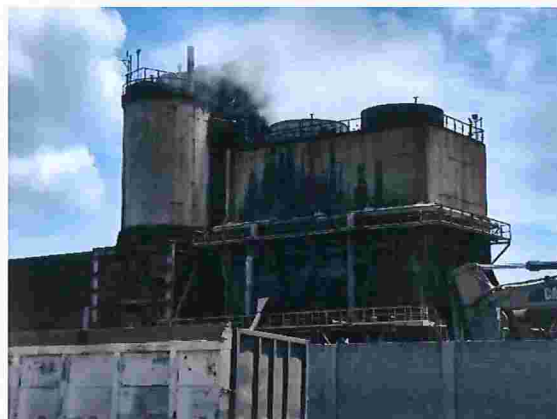
A área é organizada, porém com pó depositado em alguns pontos devido às operações realizadas (ex. furo para vazamento de gusa, manutenção do canal de vazamento, etc). Foi constada emissão visível significativa no alto forno 1 (sopro). Nas áreas externas falta pavimentação gerando ressuspensão de poeira pelo tráfego de veículos.

Figura 51 – Emissão de área de processo do Alto forno 1

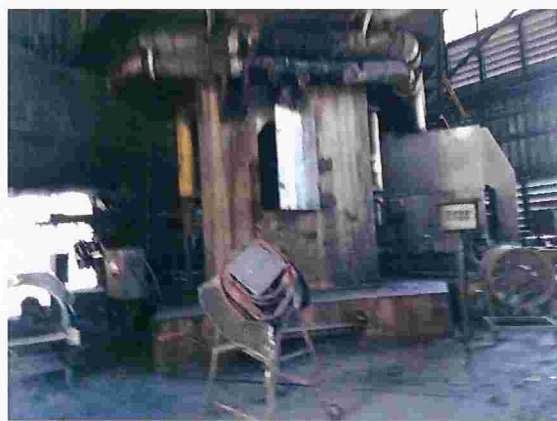
Figura 53 – Detalhe de acúmulo de pó no interior da unidade de PCI

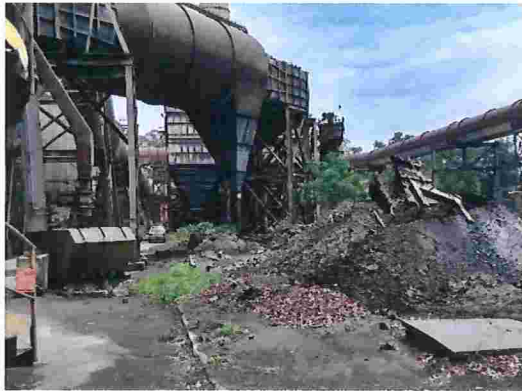
Figura 57 – Resíduos depositados no solo na área de processo da aciaria

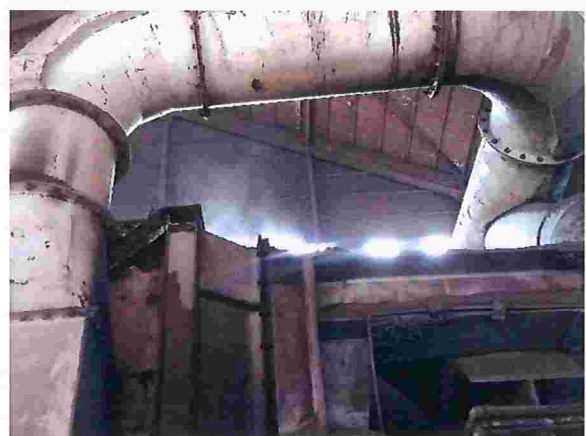
Figura 85 – Emissão fugitiva do resfriador de sinter

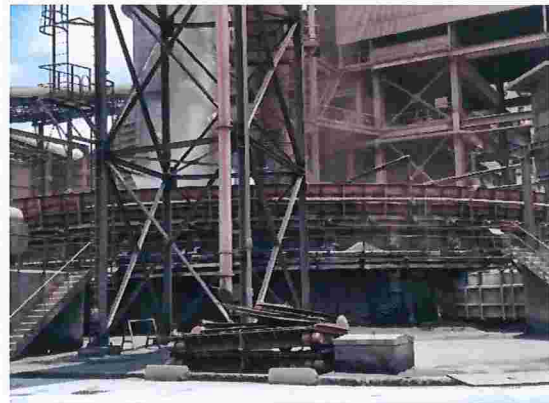
Figura 89 – Emissão resfriamento da sínter

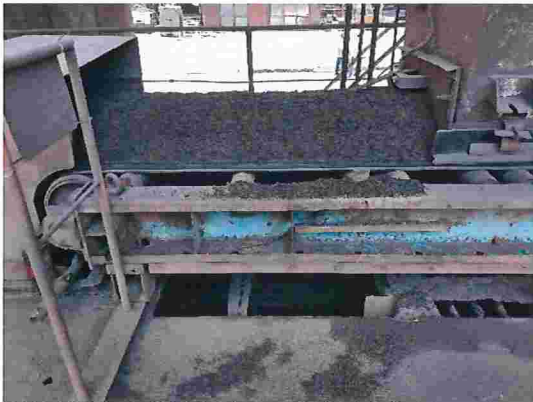
Figuras 92 – Correia sem contenção e depósito de materiais no piso da área de silos
