Relatório Técnico

Melhorias dos Sistemas de Controle de Emissão de Material Particulado nas Operações da Vale no Complexo de Tubarão

Janeiro de 2018

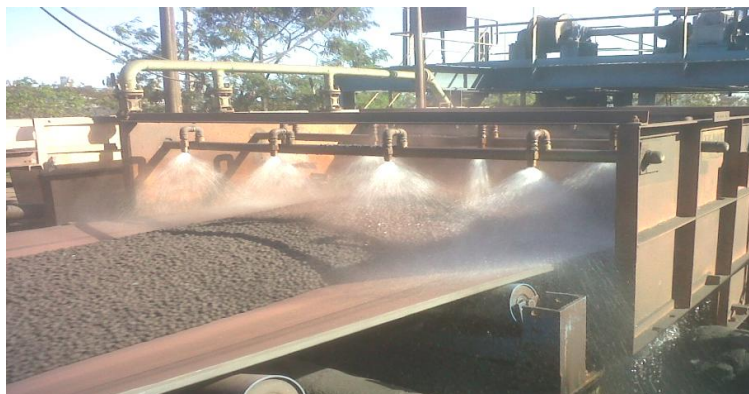
Ponto de Aplicação do Supressor

O supressor de pó é um produto aglomerante que é aplicado, misturado à água, nos principais pontos de transferência de correias, empilhamento e recuperação de pelotas de minério de ferro. Este produto foi desenvolvido pela Vale e empresas parceiras, especificamente para aplicação no manuseio de pelotas.

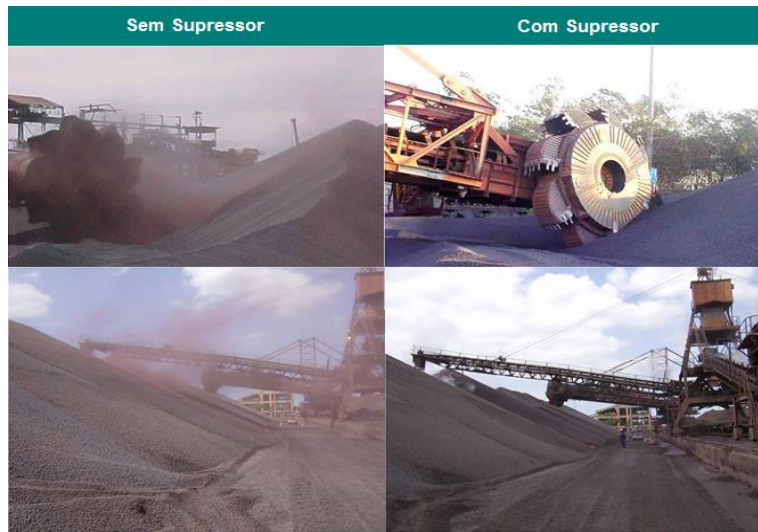
Testes de Aplicação de Supressor de Pó, que demonstram sua grande eficiência.

Este produto forma uma película protetora em volta de cada pelota com objetivo de reduzir as emissões de poeira proveniente do manuseio deste tipo de material. A Vale já vem aplicando este produto desde 2005. No entanto, após assinatura do TCA, foram implantadas duas novas estações de aplicação e estocagem do supressor de pó, possibilitando o aumento na eficiência em termos de controle de poeira.

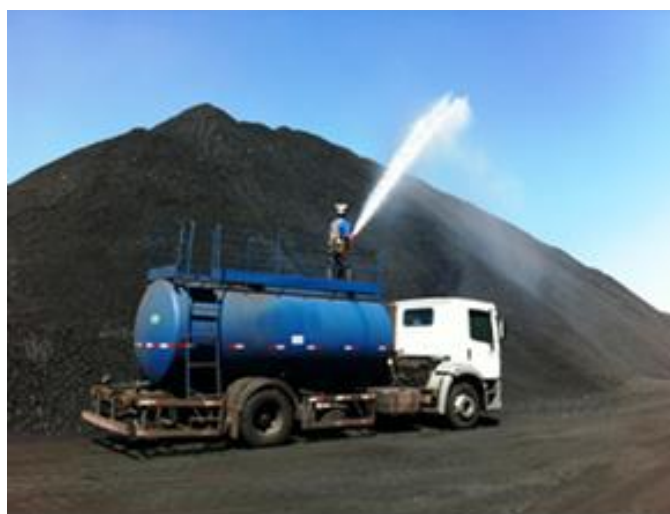
Aplicação de Polímeros em Pilhas de Minério

Polímero aplicado nas pilhas, formando uma camada de proteção contra os ventos

Semelhante ao supressor de pó, o polímero é um produto químico que é aplicado, também misturado à água, nas pilhas de finos de minério de ferro e carvão. Eles formam uma camada protetora na superfície da pilha que evita a emissão de poeira devido à ação eólica.

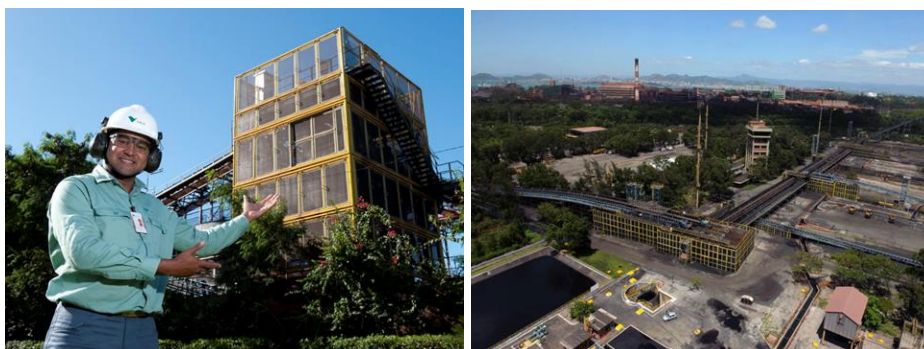
Enclausuramento de Correias Transportadoras

Os enclausuramentos são estruturas metálicas vedadas com telas de polietileno que tem como objetivo evitar o arraste de poeira nas transferências de correias transportadoras devido à ação dos ventos. Foram enclausuradas, no total, 75 casas de transferência, onde cada uma demandou um projeto específico devido às diversas interferências proporcionadas pelos acessos, entradas e saídas das correias transportadoras.

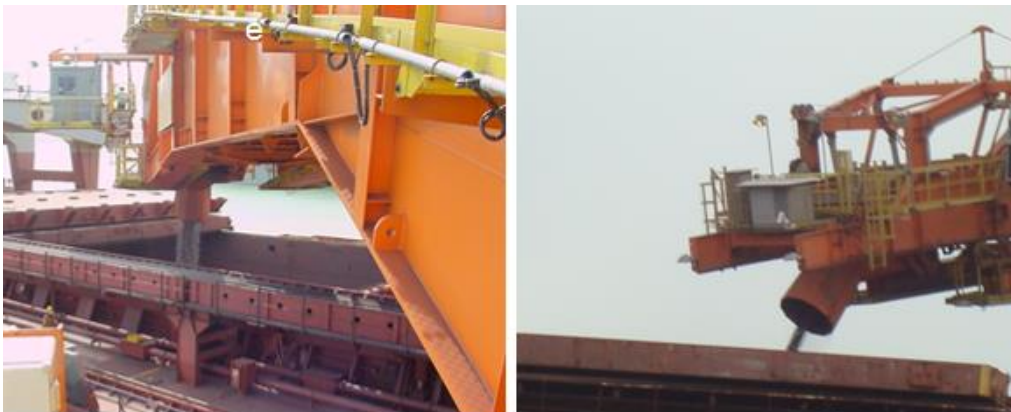
Calhas dos Carregadores de Navios do Píer 1

Em substituição aos carregadores originais do píer 1, que ficaram obsoletos, a Vale adquiriu dois novos carregadores de navios dotados de uma estrutura em forma de tubo na extremidade que tem como função aproximar o sistema de carregamento à entrada do porão do navio. Isto proporciona uma redução da emissão nestas operações devido ao arraste pelo vento.

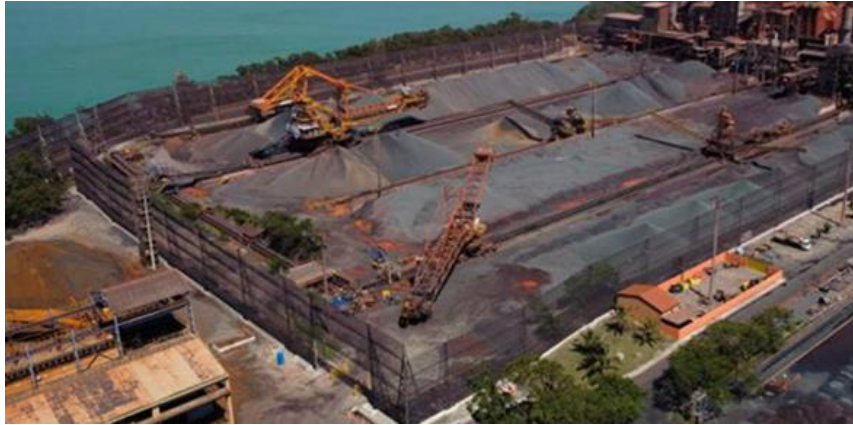
Primeira wind fence instalada no Complexo de Tubarão –
Pátio das Usinas de I a IV – agosto de 2009

As “wind fences” são estruturas compostas de colunas de aço e telas de polietileno que foram instaladas ao redor de cinco pátios de estocagem de pelotas, minério e carvão do Complexo de Tubarão. As “wind fences” tem como objetivo reduzir a velocidade dos ventos que incidem sobre as pilhas de estocagem, com a consequente redução da emissão de poeira. As “wind fences” do Complexo de Tubarão tem alturas que variam de 19 a 30 metros. Foram implantadas, no total, 10 km de “wind fences” em Tubarão.

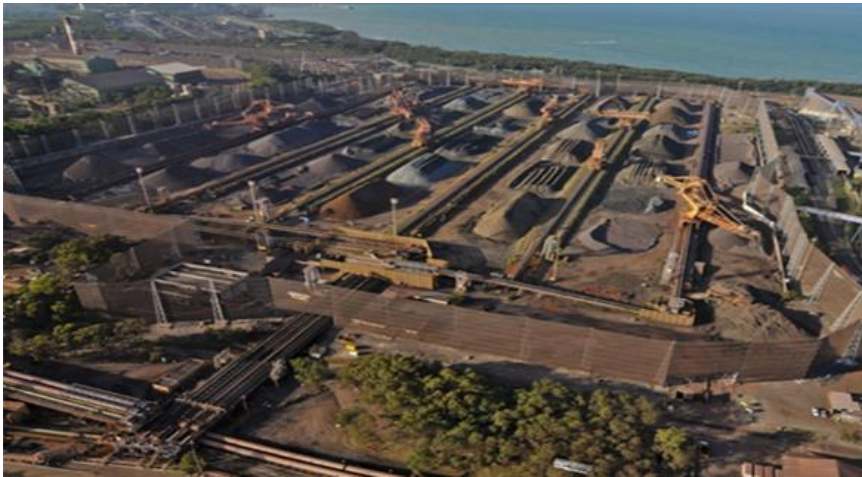
Pátio da Área Nova – abril de 2011

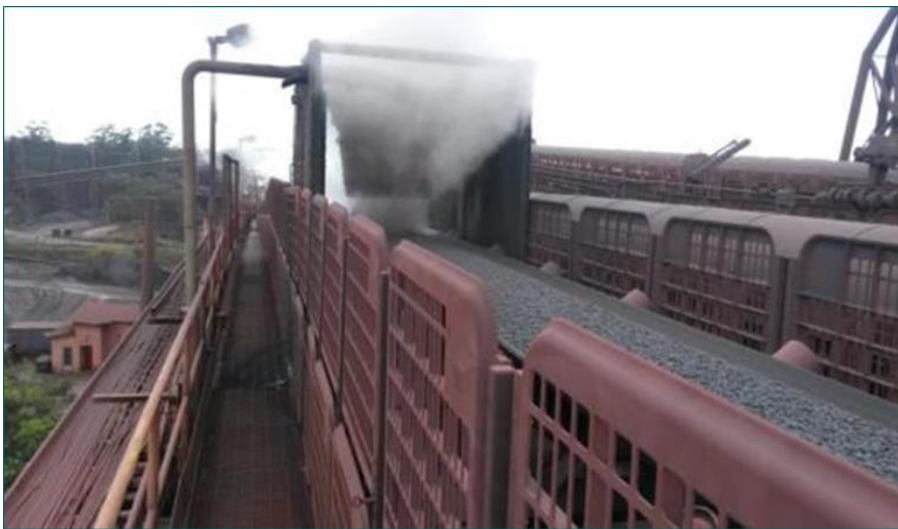
Aplicação de supressor de pó sobre pelotas

Implantação de novo sistema de aplicação de supressor de pó à base de glicerina nas pelotas produzidas pelas usinas 1 a 8, com repotenciamento do sistema e aumento da dosagem de 200 para 500 gramas, em média, de supressor de pó por tonelada de pelota.

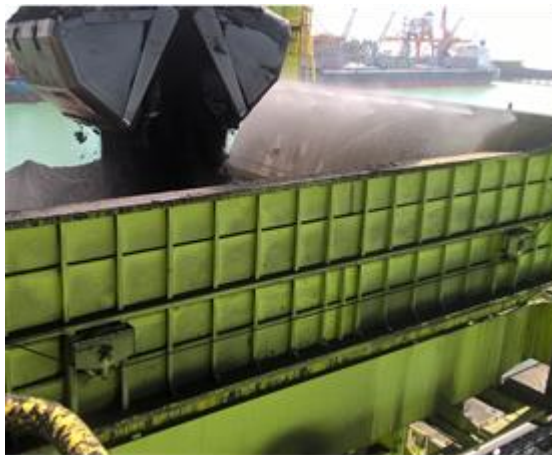
Aspersão da moega do DN7 em atividade.

As moegas dos Descarregadores de Navios (DNs) do píer de carvão possuem paredes elevadas e aspersores de água que são acionados automaticamente com a aproximação da caçamba. No ano de 2016 foram realizadas trocas de bicos aspersores por modelos que promovem maior cobertura dos jatos.

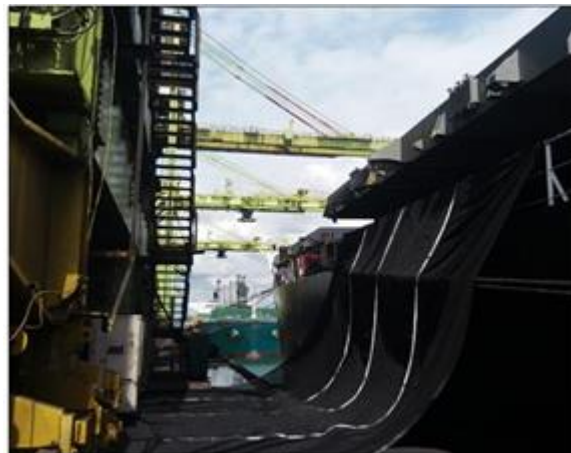
Exemplo de instalação de mantas entre navio e píer para contenção de material.

Para esse controle complementar, o dispositivo que demonstrou melhor performance foi a manta consistente em monofilamento de polietileno de alta densidade em forma de malhas de 7 fios/cm no urdume e 6 fios/cm na trama. Essa manta é instalada abaixo da calha, fixada no convés do navio e no Píer de Carvão e apresenta largura de 12 metros.

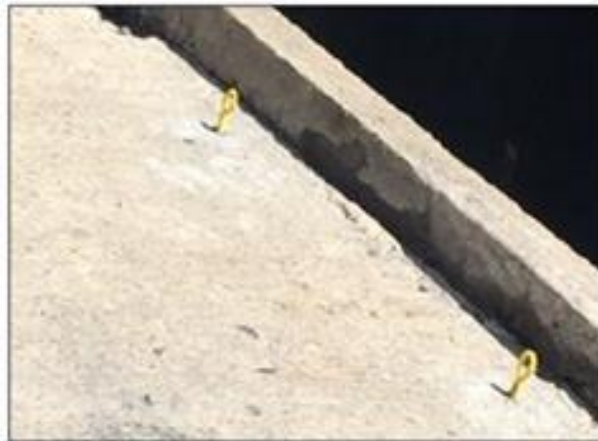
Ilhoses de ancoragem

Para fixação das telas no Píer de Carvão foram instalados ilhoses ao longo de todo o píer de carvão.

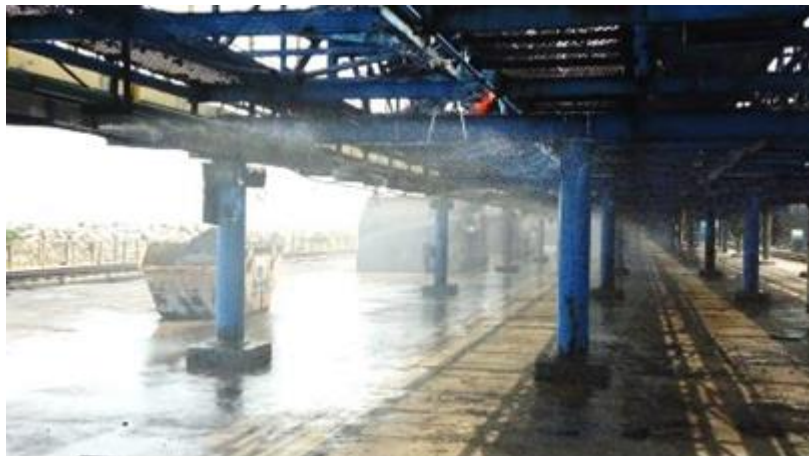
Aspersão sob os transportadores do Píer de Carvão.

Adicionalmente à atividade do caminhão-pipa, o píer de carvão conta com um sistema exclusivo de umectação ligado à rede fixa de água. O sistema asperge água sob os transportadores TC1-2-3 mantendo úmido o material disponível na superfície do píer. Isto reduz a influência dos ventos no carregamento deste material até que o mesmo seja removido.

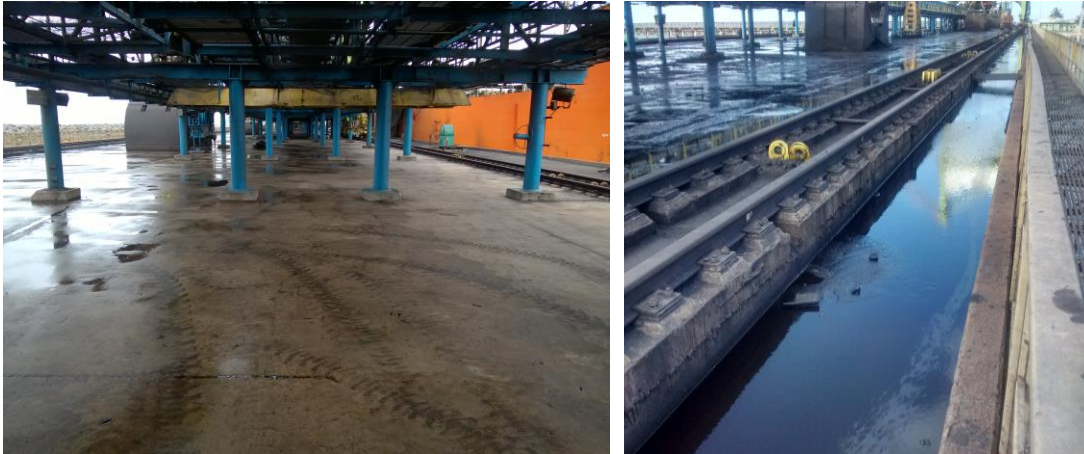
Pier após lavagem com direcionamento do efluente para a canaleta.

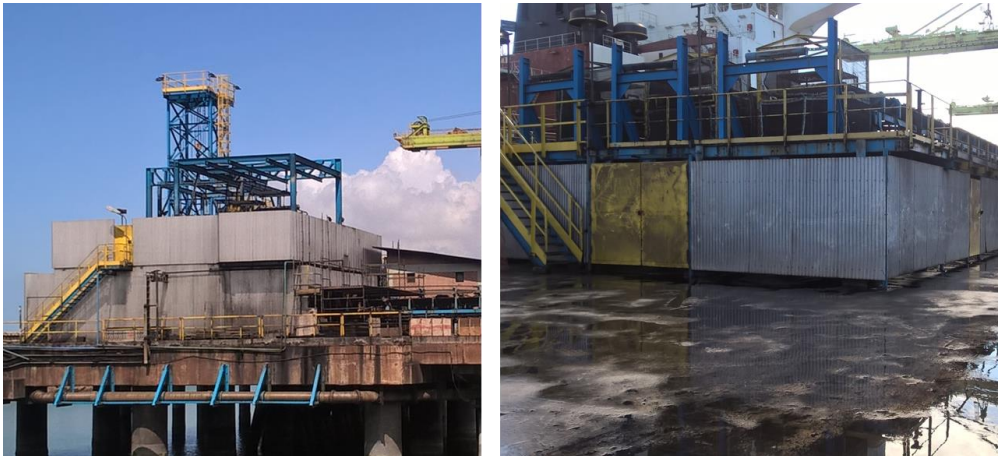
Enclausuramentos realizados no píer de carvão.

Foram substituídos os enclausuramentos com tela por material rígido nas transferências dos transportadores TC17, TC1-2-3 para os transportadores TC4-5-6 e no turn-over de correia do píer de carvão.

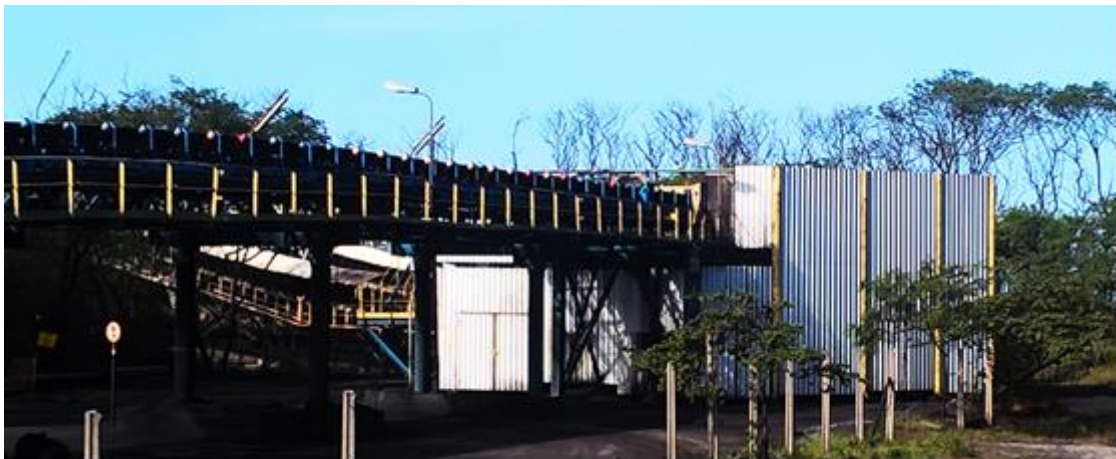
A transferência da rota TC17 foi enclausurada com material rígido.

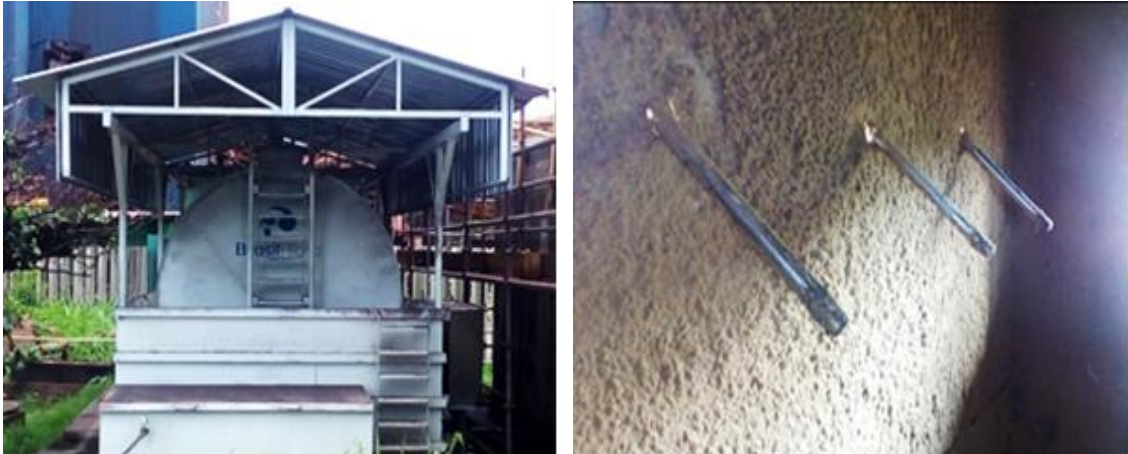
Tanque de armazenamento do óleo vegetal e bicos aspersores.

A movimentação de grãos e farelos não permite a adição de água no processo por questões de degradação e comprometimento da qualidade de produto. Portanto, no TPD é utilizada a aspersão de Óleo Vegetal para o controle das emissões em materiais mais secos. O terminal conta com um ponto de aspersão de óleo após a balança do embarque. O volume da aplicação de óleo é variável e controlado pela equipe de operação.

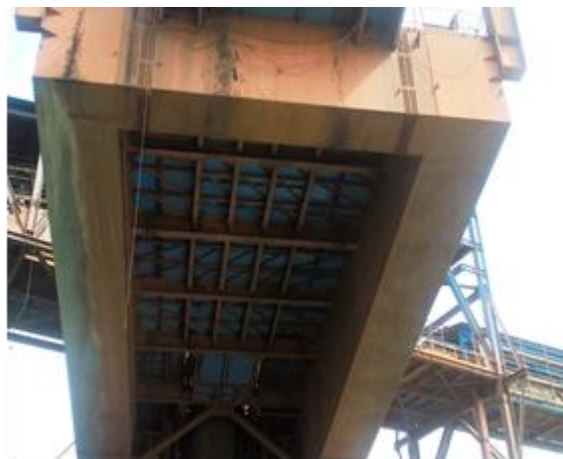
Substituição de chapas expandidas por chapas corrugadas.

*Substituição de chapas expandidas por chapas corrugadas (azul) em diversos pontos dos CNs.
A última foto mostra as substituições vista por baixo do CN3.*

Foram realizadas as montagens de chapas de piso ao redor da sala elétrica dianteira do CN-3 e CN-4, a substituição das chapas de piso vazadas por chapas inteiriças no entorno dos tambores de desvio do CN-3 e CN-4, montagem dos rodapés de contenção ao longo da traseira da lançadeira do CN-3 e CN-4.

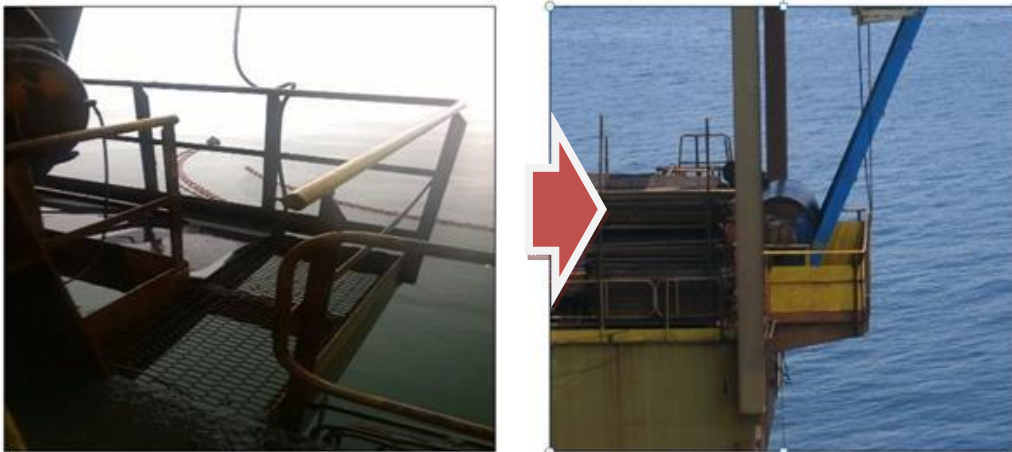
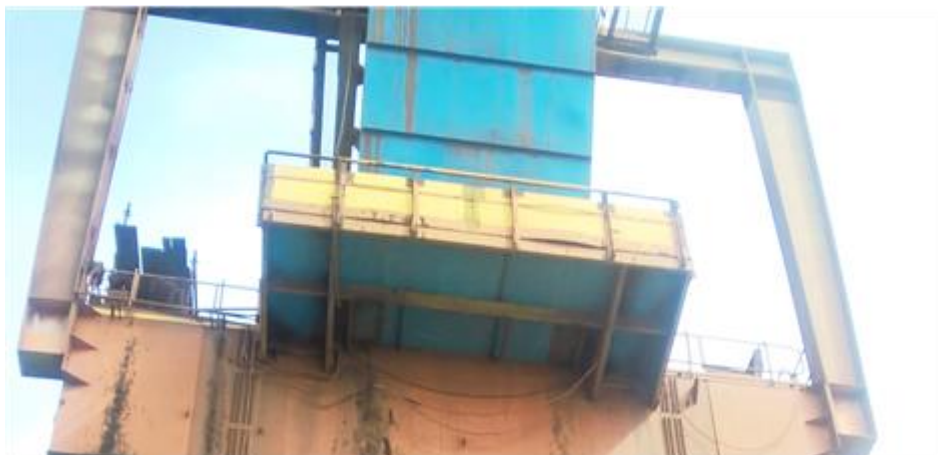
Varanda e calha de contenção na traseira dos CNs do píer 2.

Uma das ações mais significativas nos CNs do píer 2 foi o desenvolvimento e montagem de calha no tambor da cauda dos CNs do píer 2 e substituição de varanda da cauda por estrutura de chapas sólidas. Esta ação busca a eliminação de queda de material na região deste tambor.

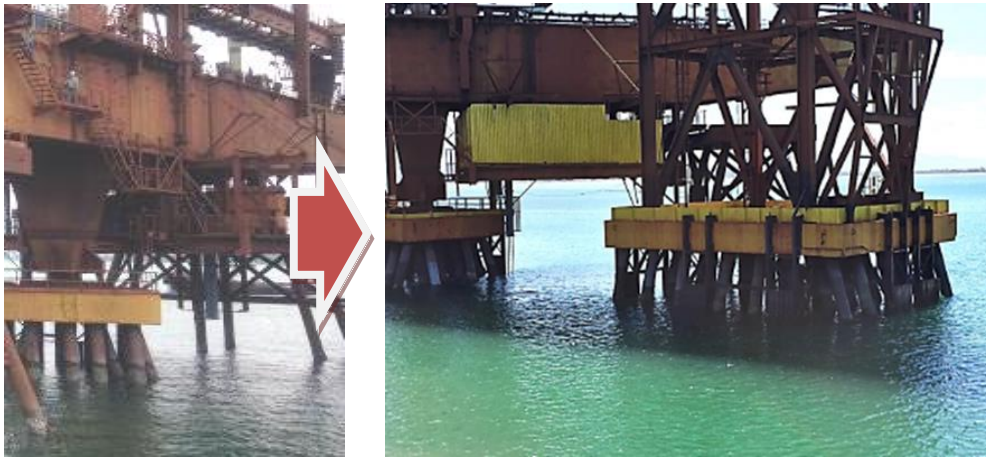
Enclausuramento do acionamento das correias dos CNs do Píer 2.

Na região dos acionamentos dos CNs foram implantados enclausuramentos. Nesta região são recebidos material de limpeza e raspagem dos andares superiores dos carregadores e podem gerar emissões em situações de ventos fortes.

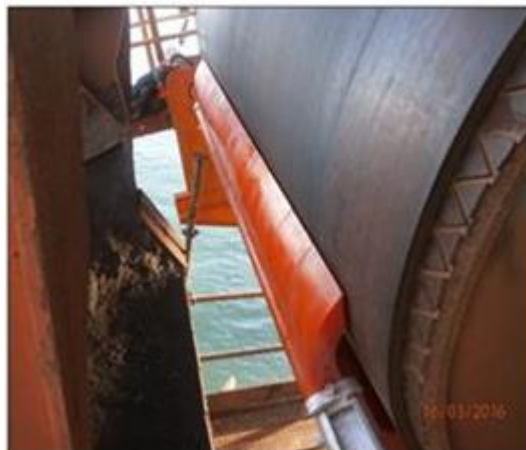
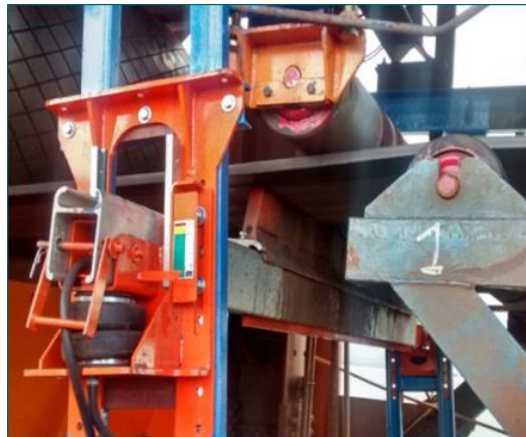
Raspador pneumático na ponta da lança do CN4.

Para aumento da eficiência da limpeza das correias, foram instalados dois raspadores pneumáticos primários e um secundário em cada um dos tambores de descarga dos CN-03 e CN-04, totalizando 06 raspadores na ponta da lança.

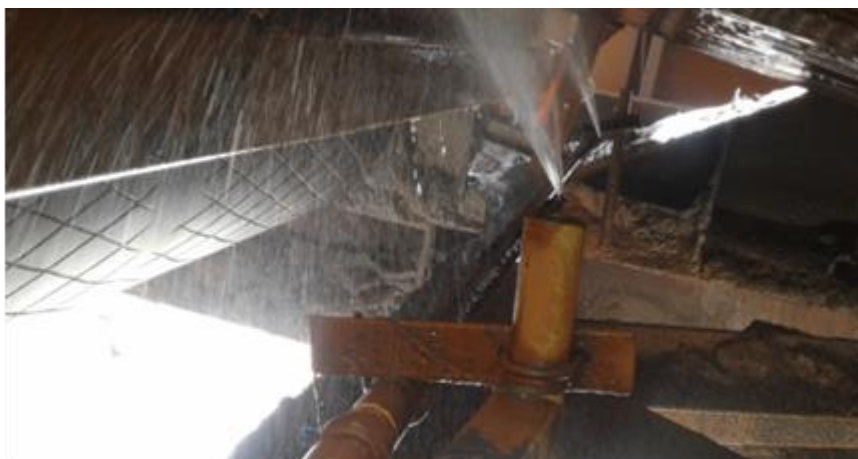
Aspersão da ponta da lança dos CNs.

Associada ao raspador secundário foi instalada uma aspersão de água que umecta e auxilia na contenção das emissões no retorno da correia ao longo da lança móvel dos carregadores. O efluente é direcionado para o porão e convés do navio, onde é contido.

Este sistema é constituído por bicos aspersores ligados a uma caixa d'água em cada CN. O sistema está sendo replicado para os CNs 1 e 2 do píer 1.

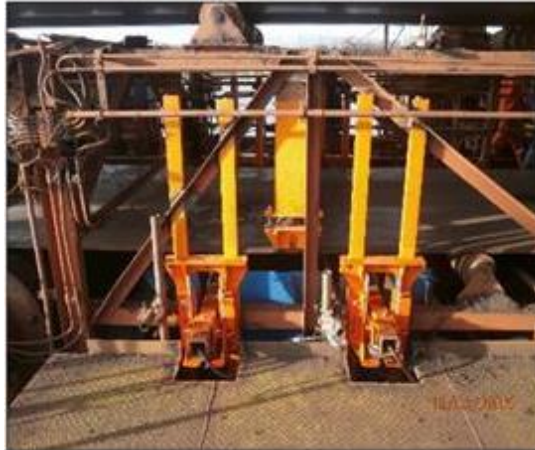
Raspadores pneumáticos secundários na traseira dos CNs.

Também foram instalados dois raspadores pneumáticos secundários, nas regiões dos retornos (traseira) dos CN3 e CN4. Estes raspadores retiram o material ainda presente no retorno da correia e direcionam a uma calha imediatamente abaixo dos mesmos.

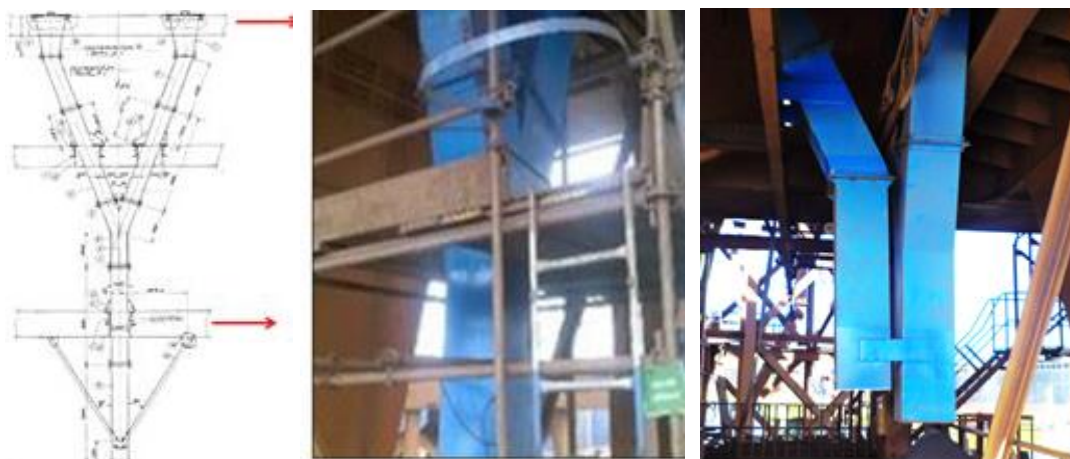
Projeto, obra e finalização da calha do CN4.

Complementarmente aos raspadores instalados na traseira dos CNs, foram instaladas calhas fechadas para condução de material de raspagem para patamares inferiores na lançadeira e na lança dos CN-3 e CN-4.

As calhas também atendem à limpeza manual realizada por equipes dedicadas, direcionando o material depositado no sistema por meio de alçapões instalados no piso lateralmente às calhas.

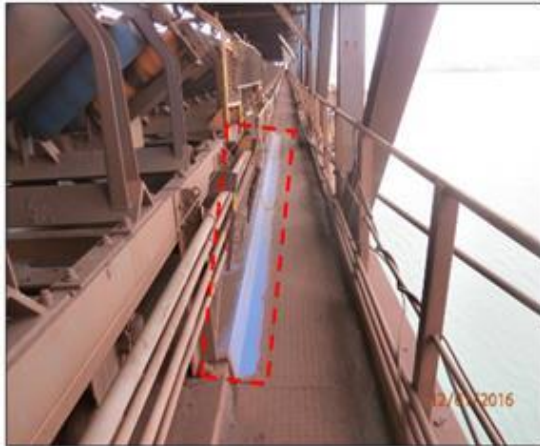
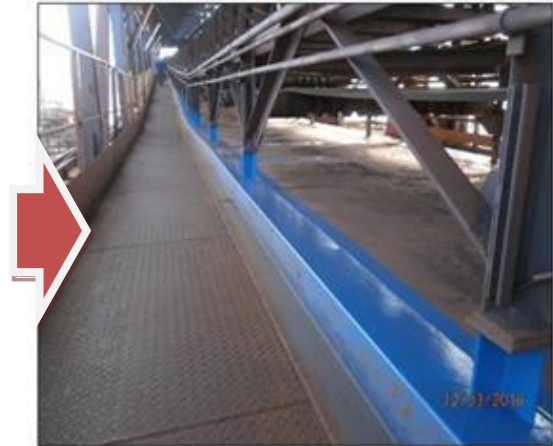
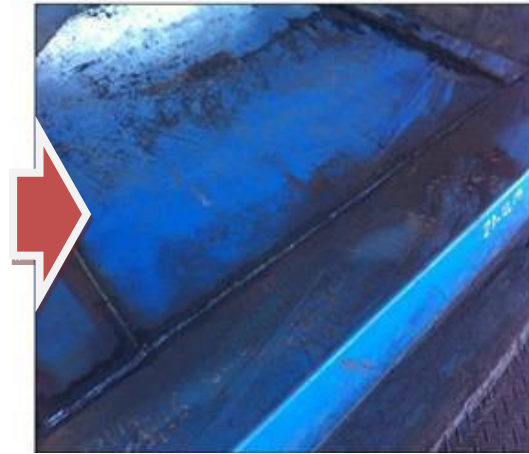
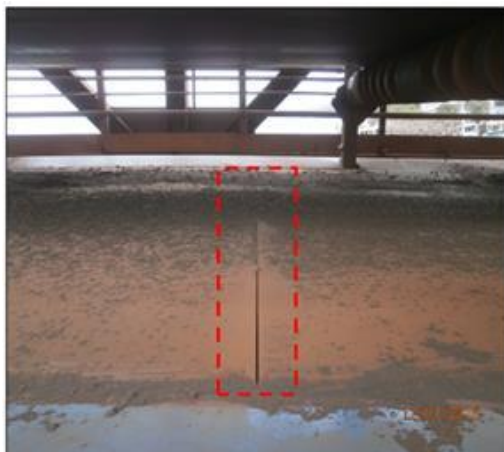
Exemplos dos fechamentos e substituições realizados ao longo dos transportadores D13 e D15.

Foram realizadas as montagens de vedação lateral com chapa dobrada em perfil “Z” no tabuleiro do piso ao longo dos transportadores, substituição de vedação transversal do tabuleiro na região de retorno ao longo dos transportadores, rodapé de 200 mm ao longo do transportador, montagem de chapas corrugadas para substituição das portinholas de acesso às calhas antigas ao longo dos transportadores, montagem de chapas para vedação das talas de fixação entre os perfis estruturais ao longo dos transportadores, montagem de chaparia no entorno do pé de deck para complementar a vedação existente ao longo dos transportadores, montagem de plataforma com guarda-corpo na região da talha do transportador TR-D15 para permitir limpeza industrial.

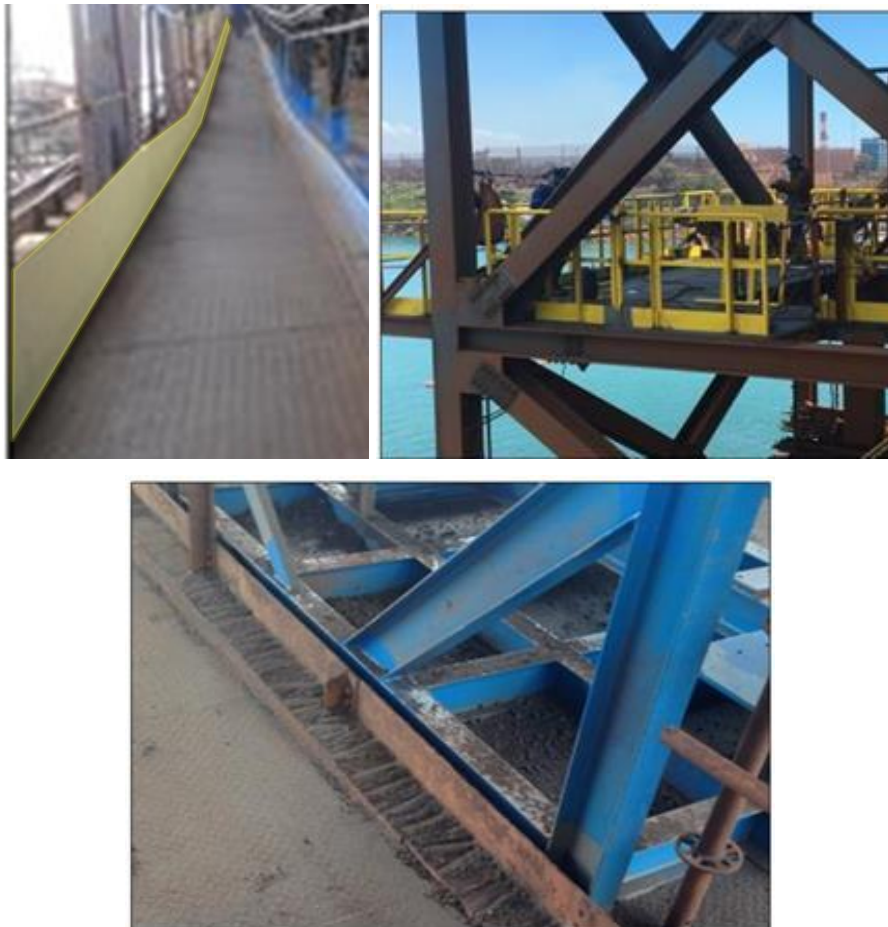
Rodapés de 200 mm (primeira imagem, destaque em amarelo) no piso dos transportadores, plataforma com guarda-corpo e fechamento do piso na região da talha de D15.

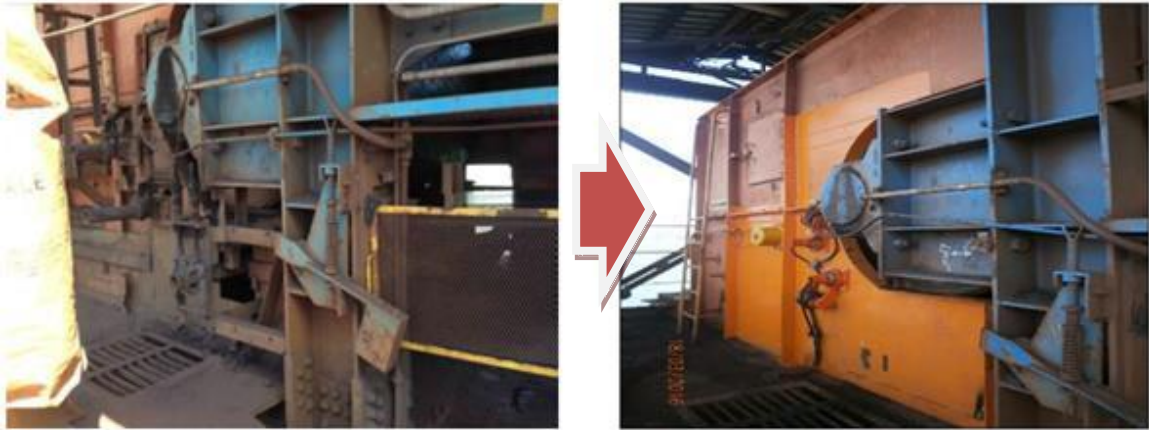
Fechamento de aberturas (laranja), substituição e instalação de raspadores pneumáticos no transportador D13.

Além dos fechamentos e vedações no piso, houve fechamento das aberturas dos chutes de D13 e D15. Adicionalmente, foram instalados raspadores pneumáticos primários e secundários nestes transportadores. No total, foram instalados 04 raspadores primários e 03 raspadores secundários nos equipamentos. O transportador D15 possui apenas um raspador secundário no retorno devido ao menor volume de material que passa pelo equipamento.

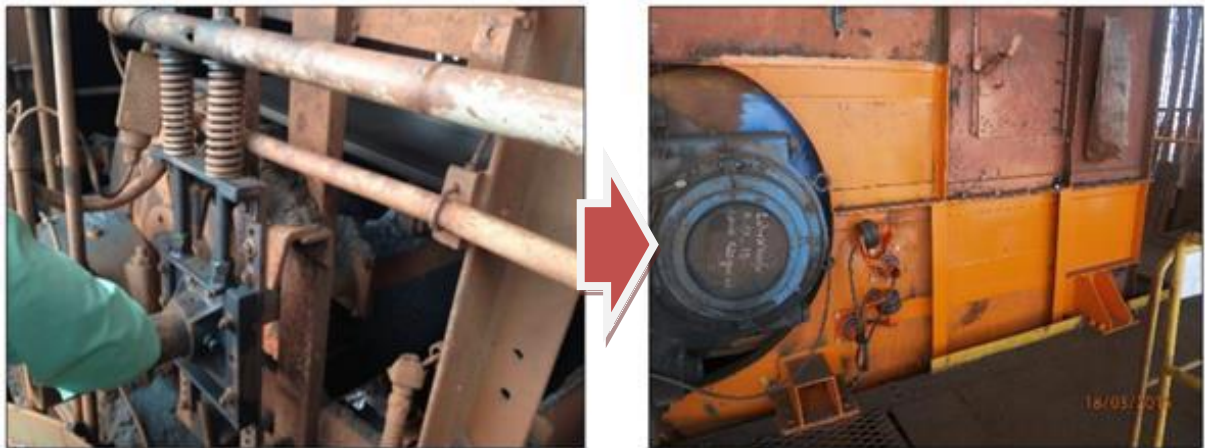
Fechamento de aberturas (laranja), substituição e instalação de raspadores pneumáticos no transportador D15.

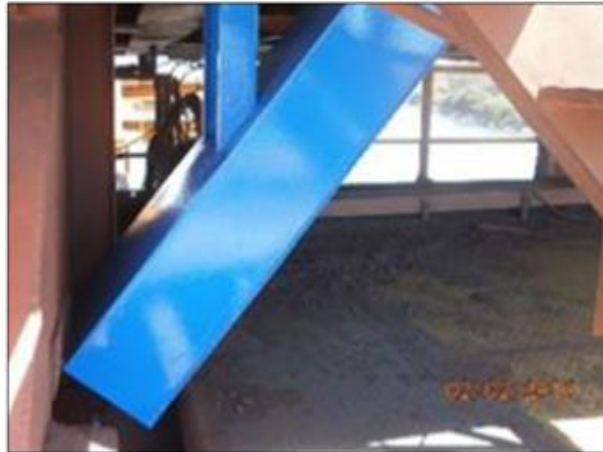
Calha de direcionamento de material de limpeza.

Complementarmente aos raspadores, foram instaladas calhas direcionadoras do material de limpeza manual. Estas direcionam o material retirado das torres de transferência de TR-D13 e D15 para as correias subsequentes através do chute.

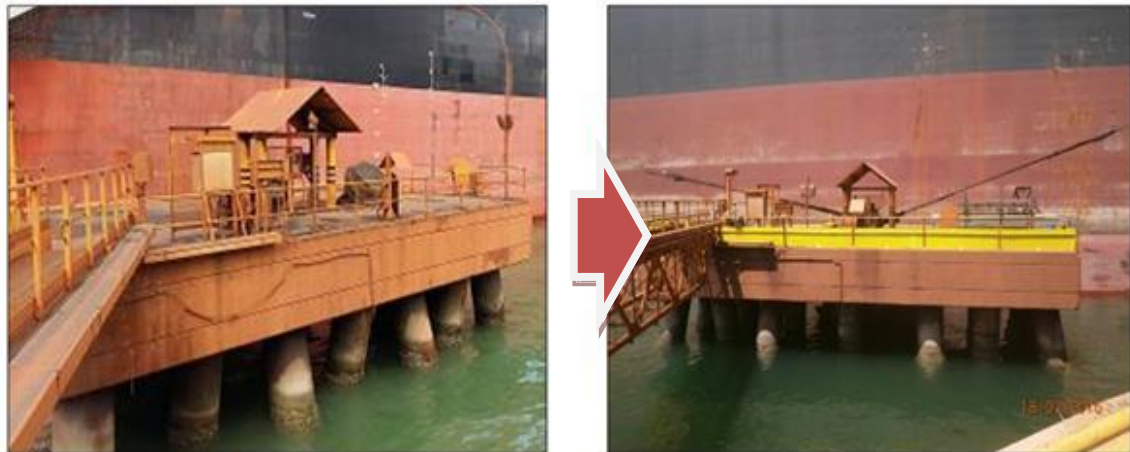
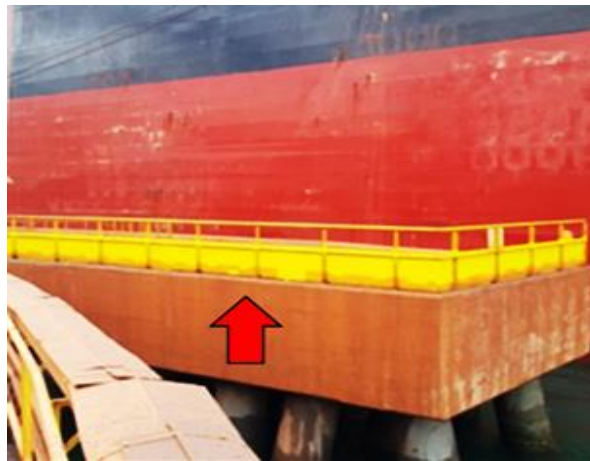
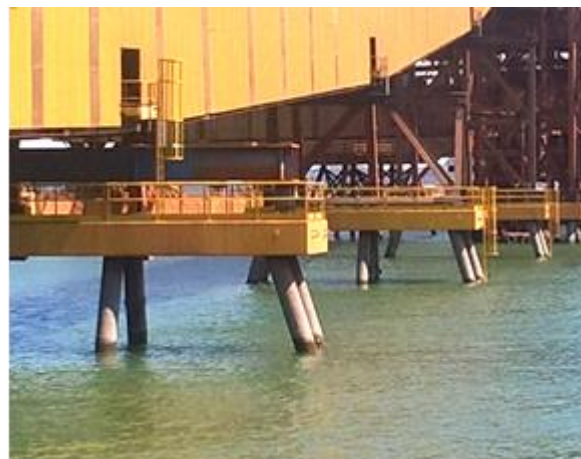
Dolphins de atracação com rodapé aumentado (destaque em amarelo) e bases dos transportadores com contenções e guarda-corpo.

Foram realizadas a montagem de contenção lateral nos dolphins de atracação D4, D5 e D6, montagem de guarda-corpo na porção traseira do trilho do CN para possibilitar limpeza da região.

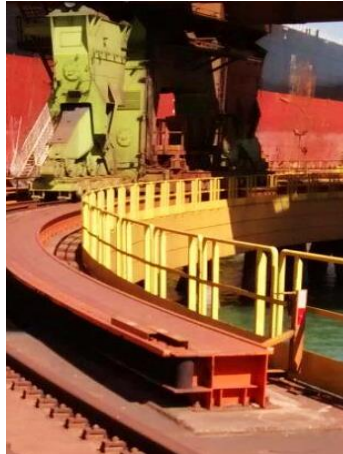
Guarda-corpo para viabilização de limpeza na porção traseira do trilho.

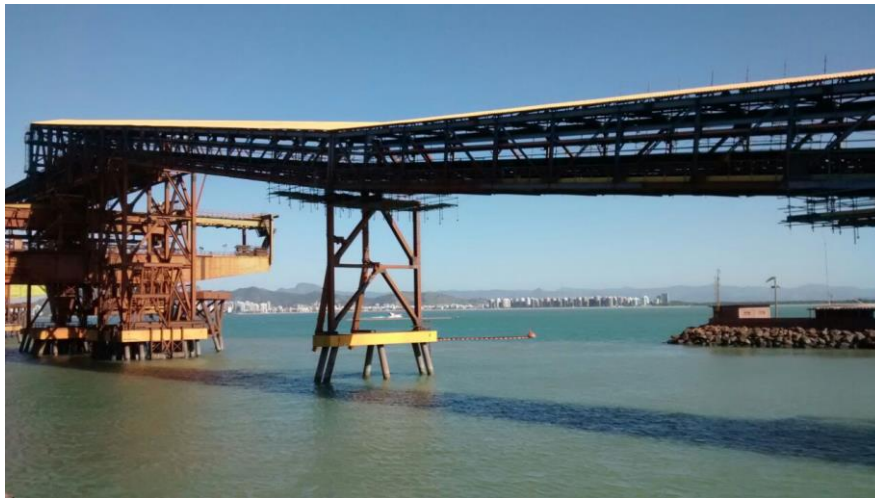
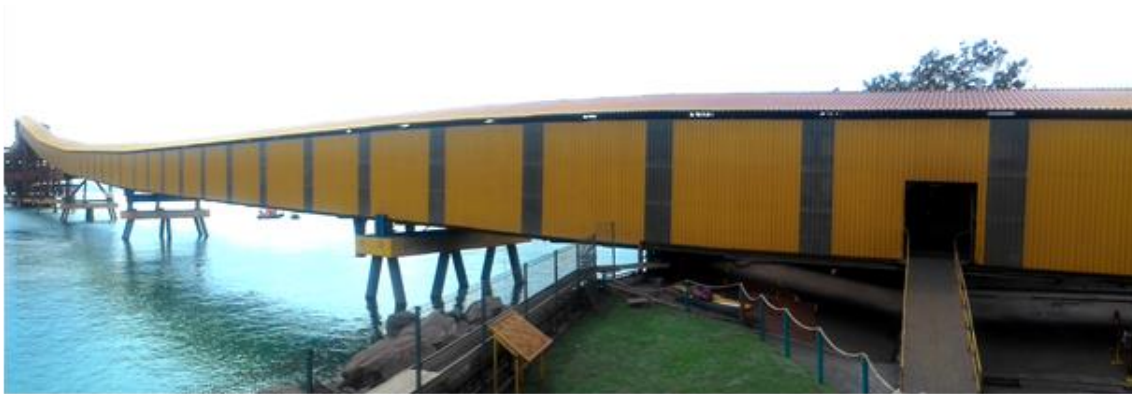
Enclausuramento do transportador do pier 2 visto da área administrativa. Antes e Depois.

Após rigorosa avaliação estrutural por parte da Engenharia Vale, com o intuito de evitar possível carregamento de material particulado por ação do vento, foi validado o fechamento lateral dos transportadores de correia TRD13 e TRD15 com telhas metálicas do píer 2.

Para isso foi necessário realizar reforço estrutural para sustentar a carga adicional que os transportadores passarão a sofrer devido à incidência de vento. A conclusão do fechamento lateral dos dois transportadores ocorreu em novembro de 2016. Ressalta-se que TRD13 e TRD15 já apresentavam fechamento inferior e superior.

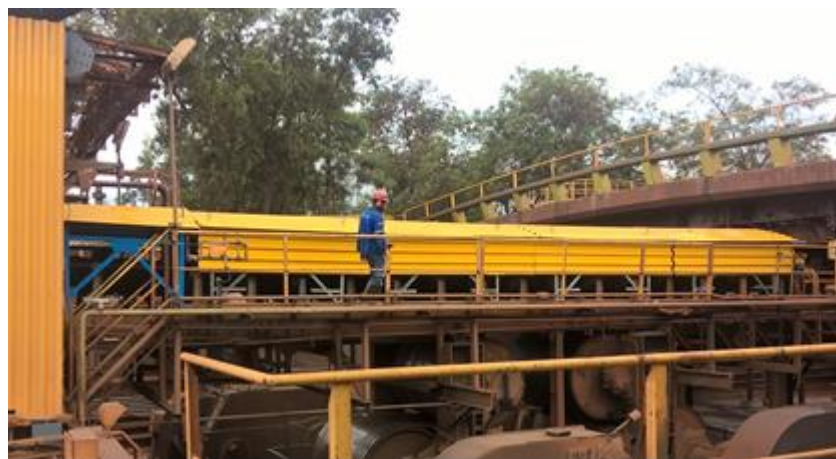
Enclausuramento complementar de D13 (pier 2) até o acionamento.

Complementarmente ao projeto de enclausuramento lateral, a porção do transportador D13 entre o acionamento e o enclausuramento principal foi enclausurada para otimização do sistema.

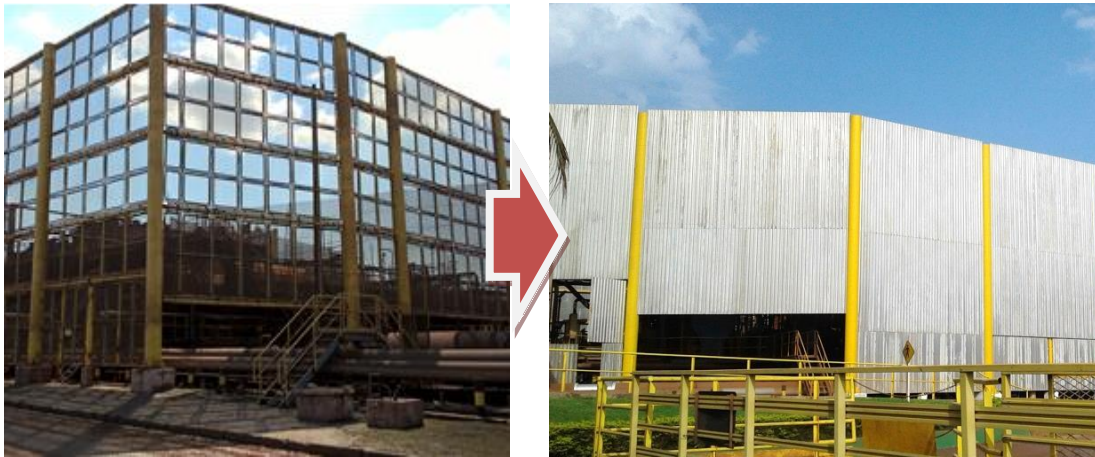
Enclausuramento com material rígido da casa de transferência dos transportadores “D”.

Assim como em Praia Mole, algumas casas de transferência na rotas do minério também foram enclausuradas com material rígido. É o caso do enclausuramento dos

transportadores “D” da rota de embarque dos pieres 1 e 2, e as casas de transferência do Píer 1.

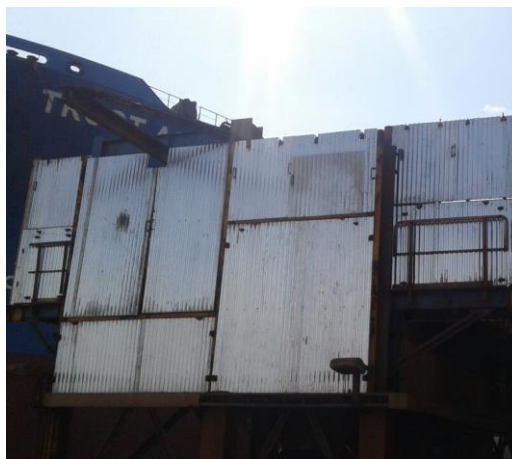
Enclausuramento das casas de transferência dos transportadores do Píer 1.

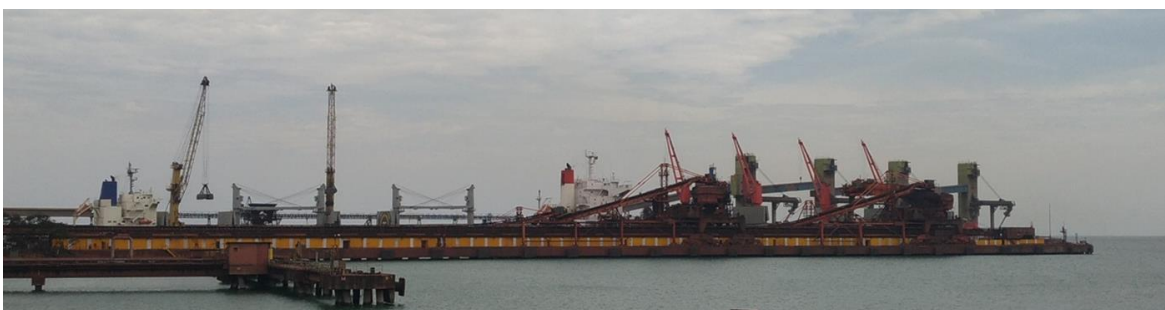
Vista lateral do enclausuramento inferior dos transportadores do Píer 1.

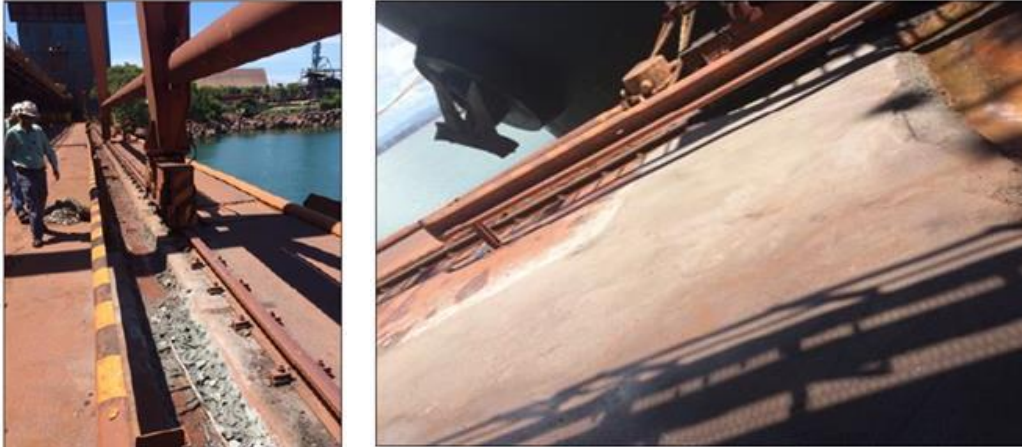
Obras de melhoria da drenagem e nivelamento do piso do píer 1.

Para melhoria da drenagem do Píer 1 foram regularizados pontos críticos do piso, bem como a ampliação das canaletas de drenagem. Foram revitalizadas a canaleta da entrada do píer e drenagens transversais.

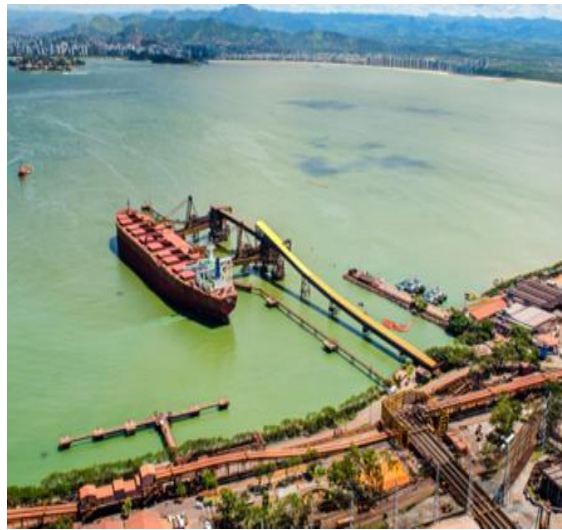
Rota de embarque do Píer 01 e 02

Em 2015 a Vale concluiu o projeto básico de aspersão nos retornos de correias transportadoras da Rota de Embarque do Terminal de Minério, para o aprimoramento do sistema de lavagem das correias transportadoras. Desde então, foram instalados novos barriletes de aspersão de névoa d'água nos transportadores das rotas de embarque do Píer 1 e Píer 2.

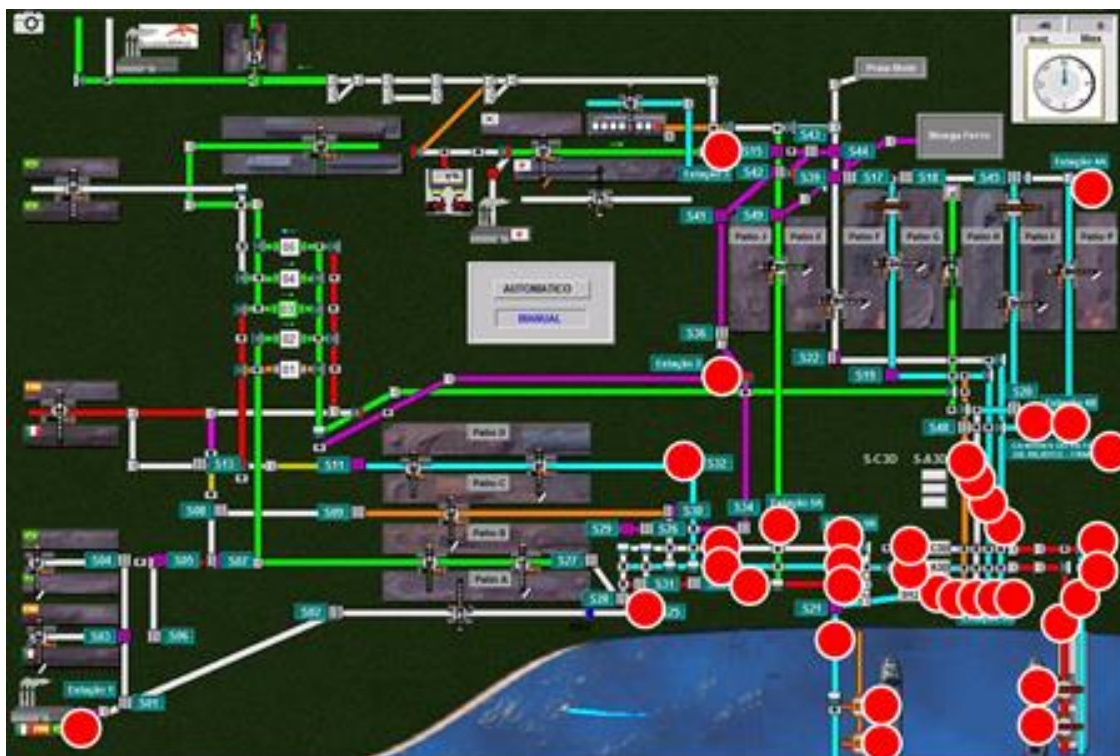
Sinais vermelhos apontam locais com presença de aspersão de água no transportador (aspersores de chute, aspersores sobre e sob correia)

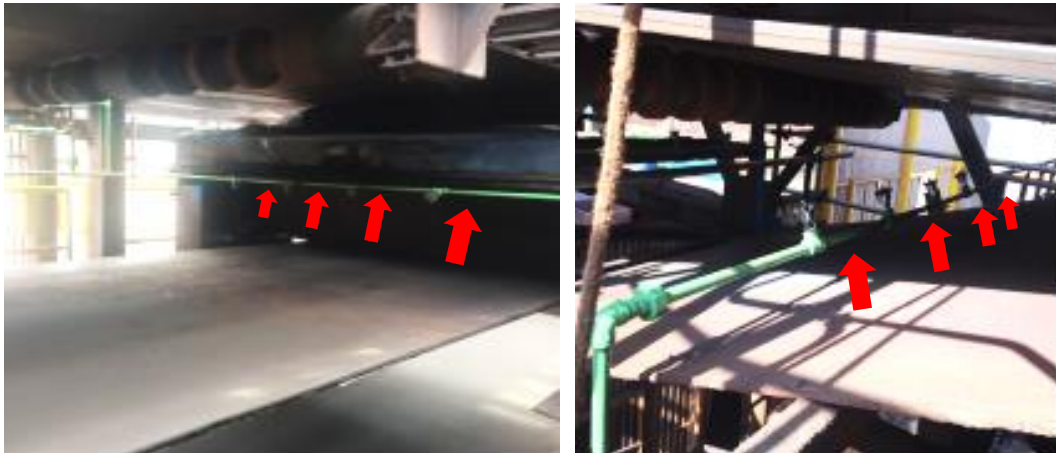
Exemplos de aspersores de névoa sobre e sob correia (bicos apontados pelas setas).

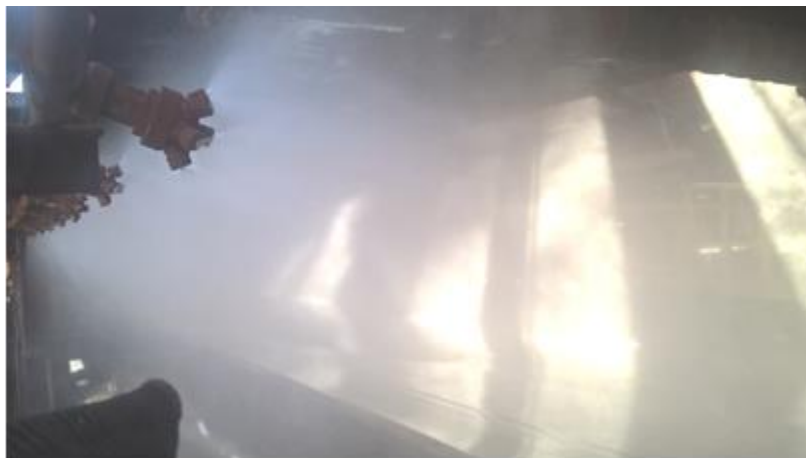
Aspersores de névoa no transportador em operação.

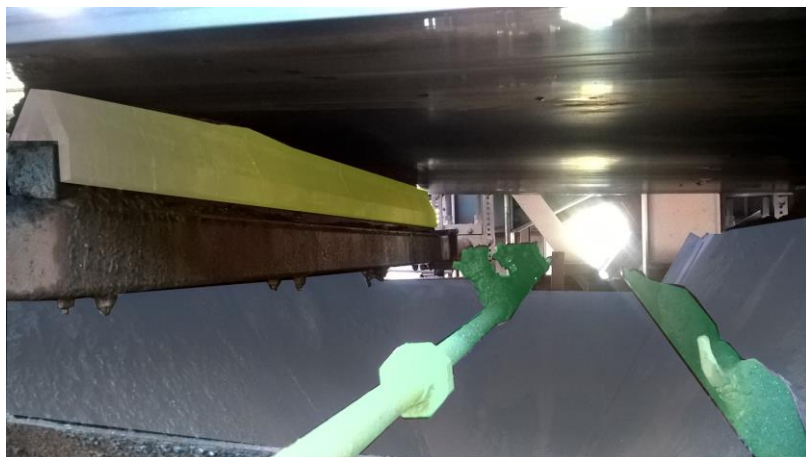
Sistema de limpeza de correia com aspersores (verde) e raspadores (amarelo). O material é recolhido por calha (azul).

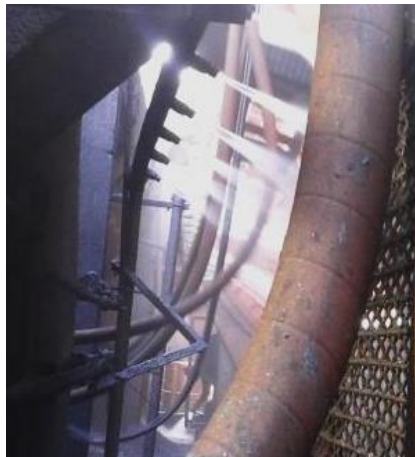
Bicos aspersores inferiores dos Viradores de Vagões.

A aspersão dos viradores de vagões teve seus barriletes inferiores reposicionados, sendo estes posicionados cerca de um metro acima da posição original. A iniciativa reduziu o soterramento, aumentando significativamente a disponibilidade dos bicos aspersores.

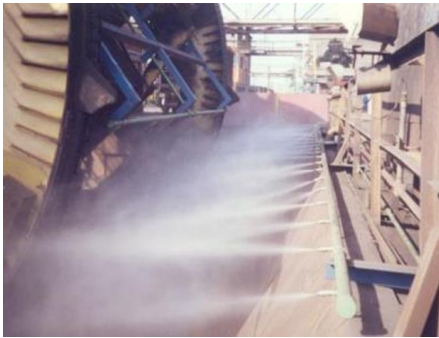
Antes

Aspersão dos Viradores de Vagões.

As aspersões superiores tiveram todos os bicos substituídos por modelo diferente, apresentando uma maior eficiência na captura de particulados em relação ao arranjo anterior. Foram também instaladas novas bombas e tubulações que permitem uma maior cobertura do sistema de aspersão.
