Relatório Técnico

Melhorias dos Sistemas de Controle de Emissão de Material Particulado nas Operações da Vale no Complexo de Tubarão

Janeiro de 2018

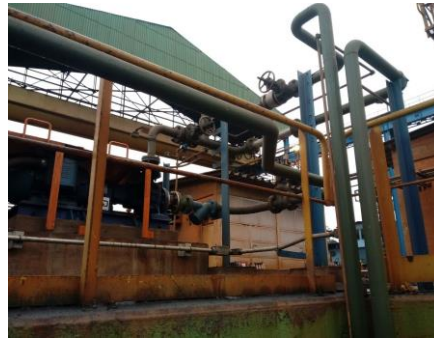
Novo sistema de bombas e tubulação

As aspersões superiores tiveram todos os bicos substituídos por modelo diferente, apresentando uma maior eficiência na captura de particulados em relação ao arranjo anterior. Foram também instaladas novas bombas e tubulações que permitem uma maior cobertura do sistema de aspersão.

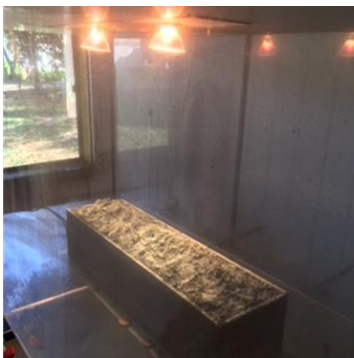
Teste em túnel vento

Os polímeros são aplicados nas pilhas de minério e carvão e também nas vias e cabeceiras dos pátios. Novos produtos são testados continuamente onde são avaliados espessura e duração da crosta, resistência a chuva, dentre outros. Os testes dos produtos iniciam em túnel de vento construído em laboratório na UFES, e se aprovados são programados testes em campo

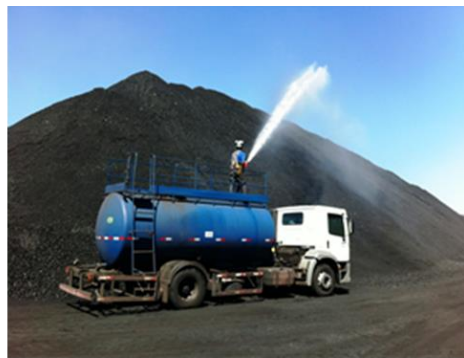
Teste em campo

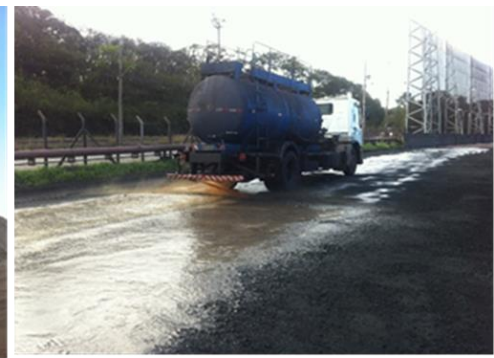
Aplicação em cias e cabeceiras de pátios

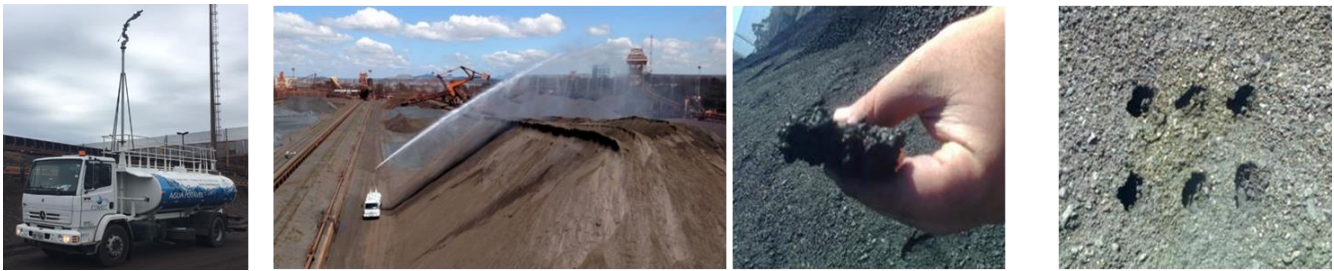
Novos equipamentos de aplicação que permitem maior alcance na pilha de produtos.

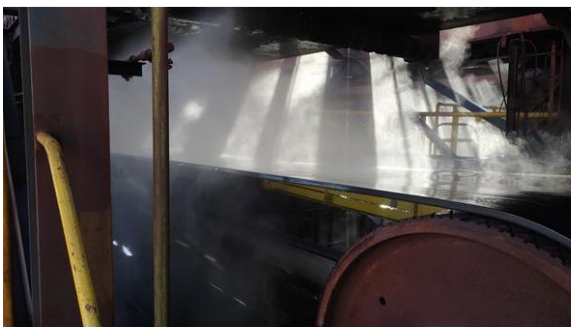
Sistema de névoa nos retornos de correia

Estas ações objetivam aumentar a limpeza das correias transportadoras, minimizando a emissão de poeira durante as operações de carregamento dos navios. Prazo para Implantação: 31 de dezembro de 2018;

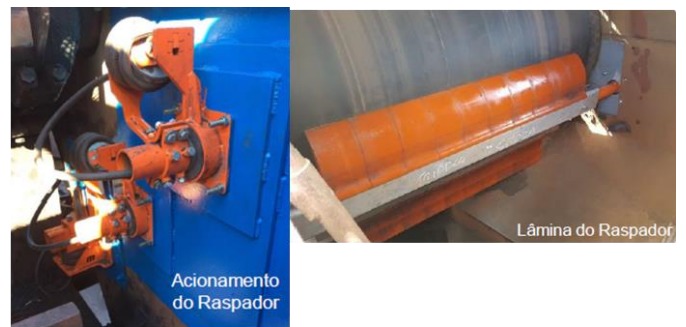
Sistema de raspador pneumático no Carregador de navio do píer I.

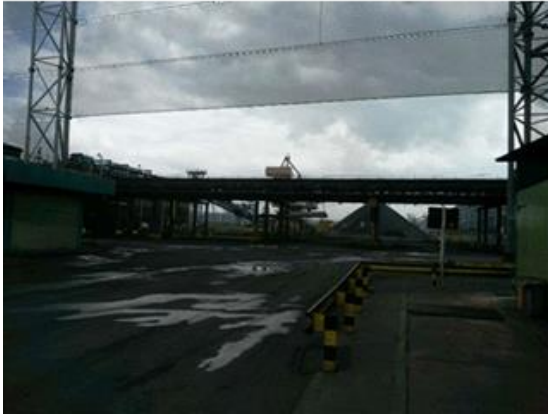
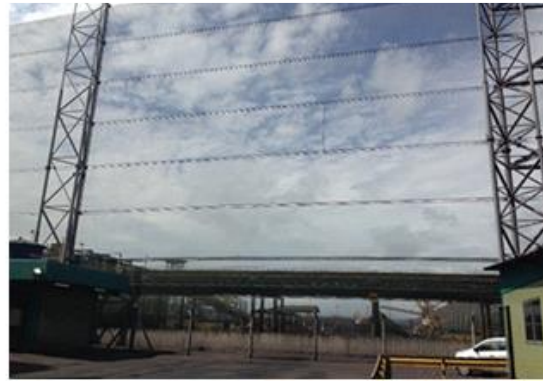
Vão antes e após fechamento com wind fence

da necessidade de garantir os acessos para operação, manutenção, dentre outros, e interferências com equipamentos existentes nos referidos pátios. O fechamento dos vãos foi iniciado em 2016. Prazo de implantação: 31 de dezembro de 2020.

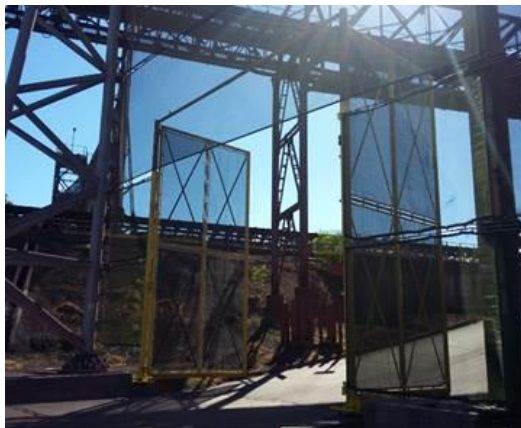
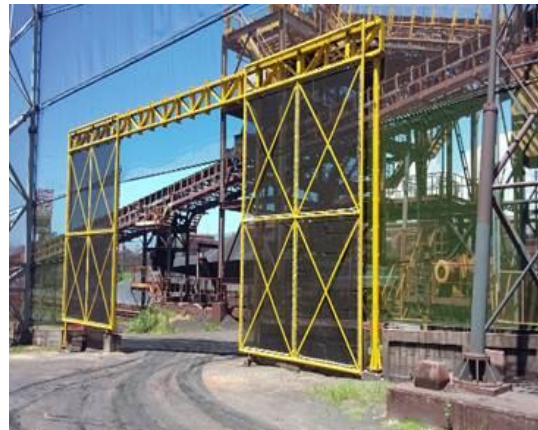
Instalação de portões em locais de acesso de veículos e equipamentos.

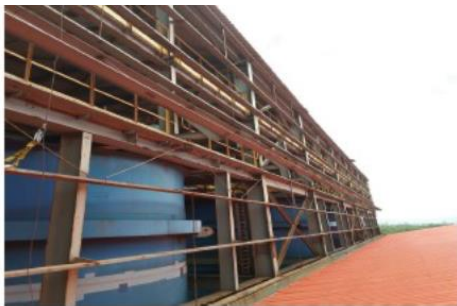
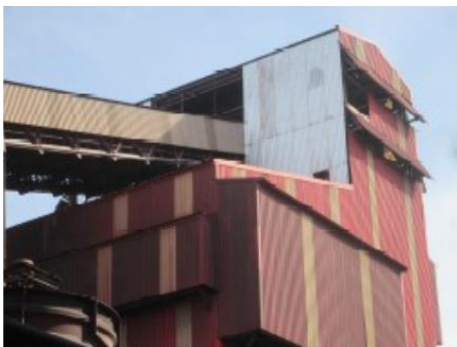
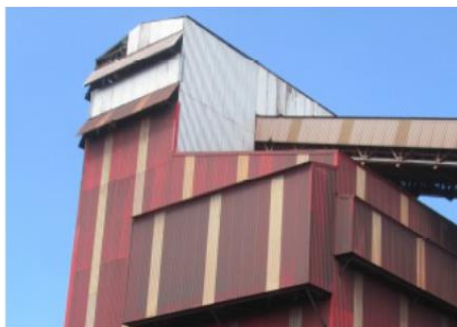
Antes

Estas ações estão sendo executados com o objetivo de impedir o arraste de poeira, de dentro das usinas de pelotização, pela ação do vento. Prazo de implantação: 31 de dezembro de 2018;

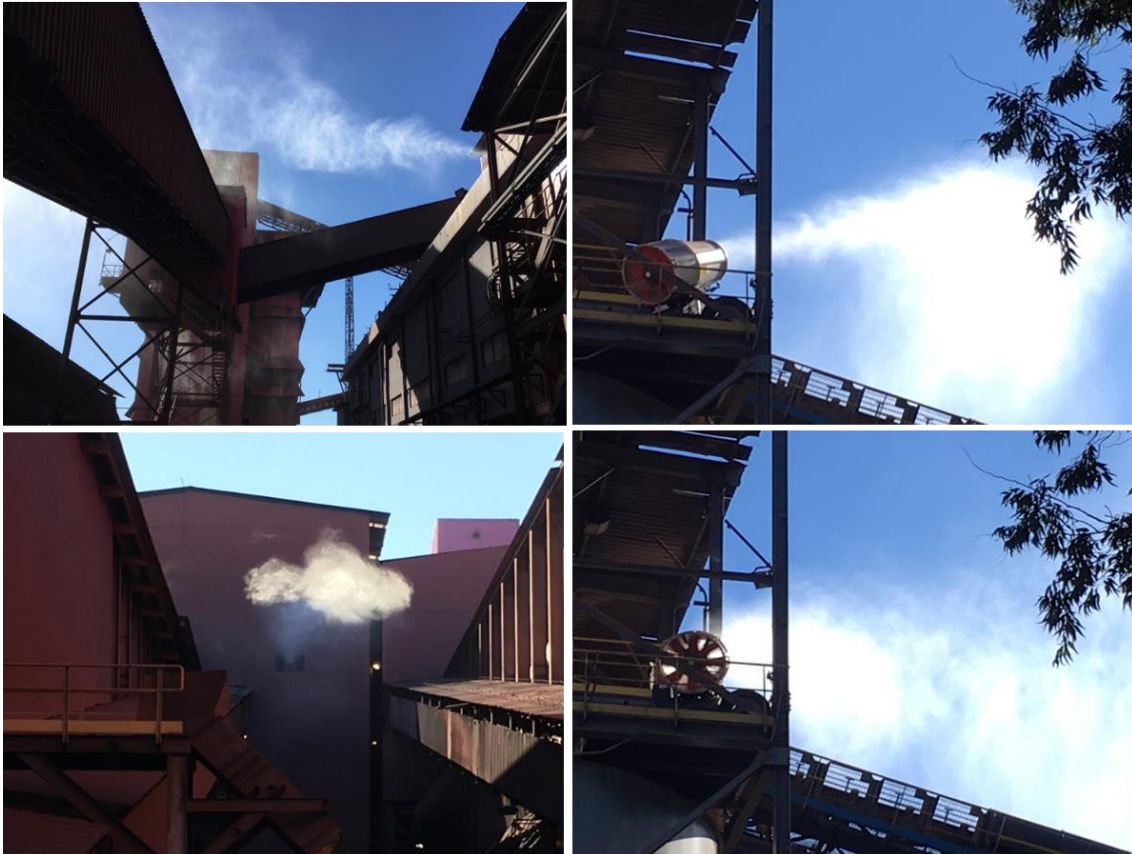
Canhões de névoa instalados nas usinas 3 e 4).

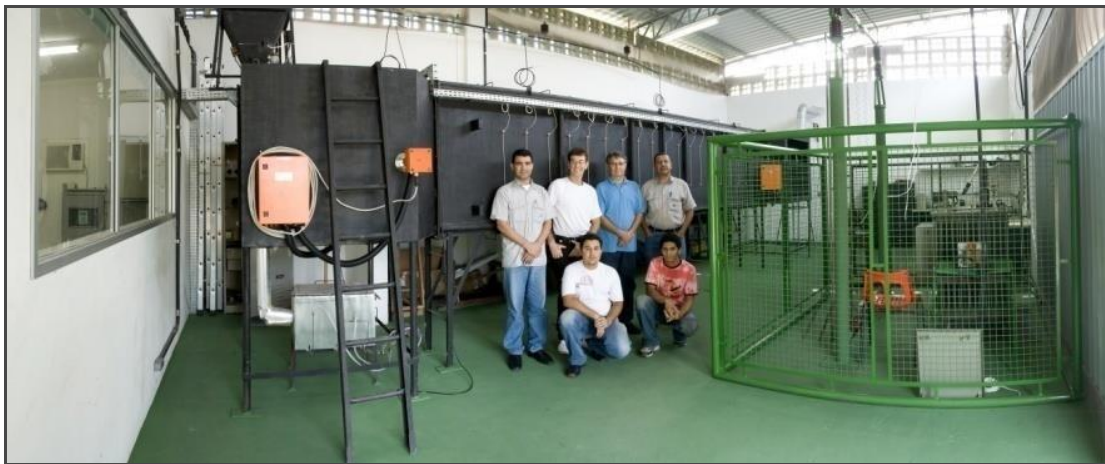
Laboratório com canal de diagnóstico de um PE

Em 2008, a Vale firmou convênio com a UFES e a Vale para a construção de prédio e de um canal de diagnóstico em escala real, com o intuito de desenvolver uma tecnologia inédita que melhorasse ainda mais a eficiência de remoção da poeira emitida pelos Precipitadores Eletrostáticos instalados nas usinas de Pelotização. Prazo para implantação do projeto piloto e testes de avaliação de eficiência: 24 meses a partir de setembro de 2017.

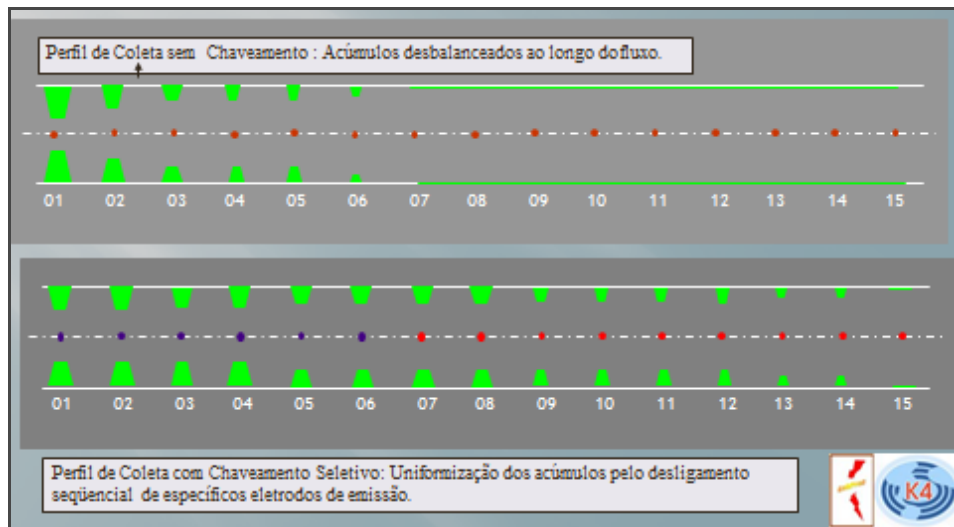
Princípio do funcionamento do chaveamento seletivo

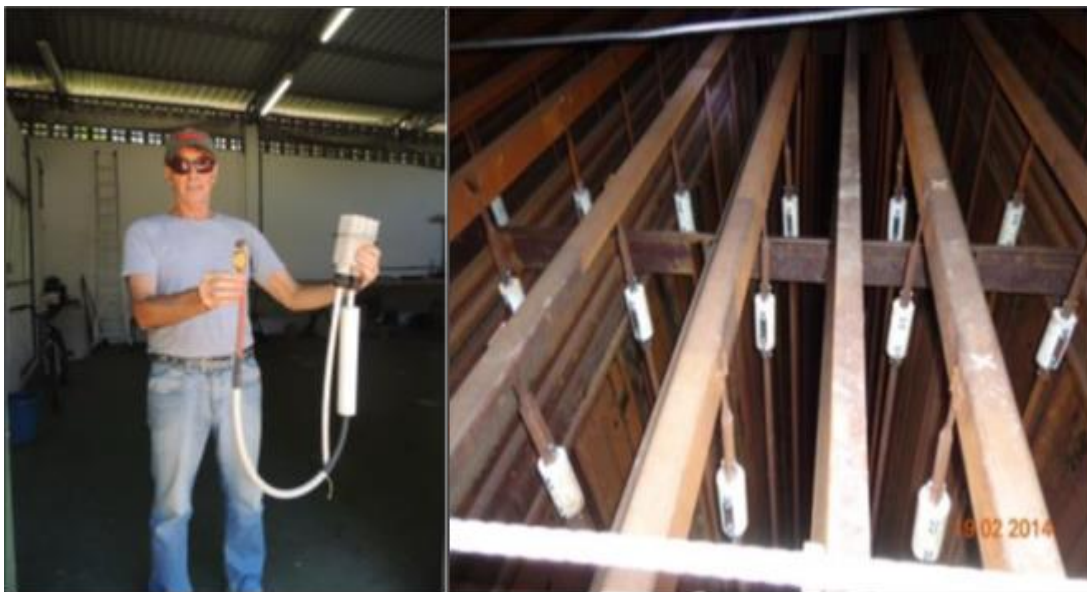
Projeto piloto sendo implantando no PE 04 da Usina 8, para avaliação em escala real da performance dos equipamentos e eficiência de redução de poeira.

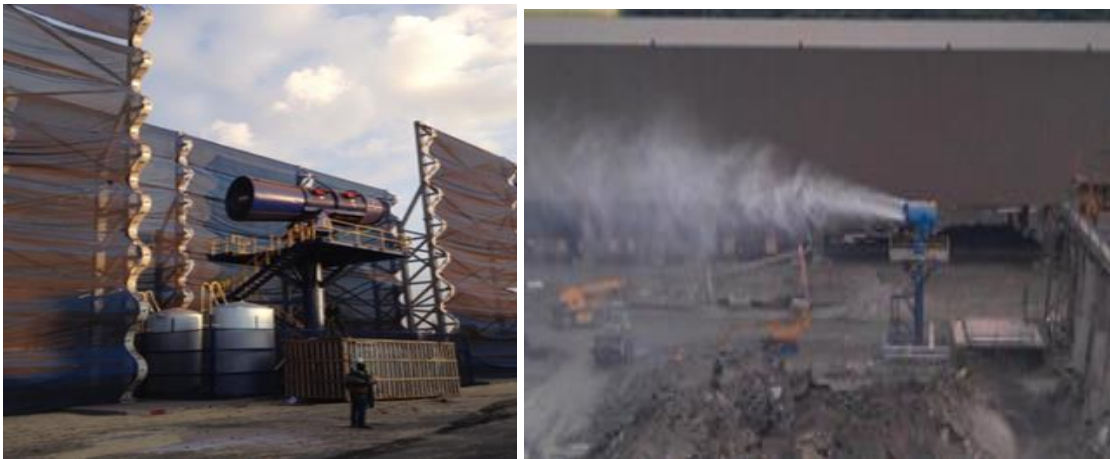
Canhões de névoa no Egito, em atividade semelhante à da Vale

A Vale está desenvolvendo estudos e projeto para a implantação de um projeto piloto para uma solução combinada de Wind Fence e de canhões de névoa para controle de emissão de poeira nos pátios, conforme implantado em siderúrgica no Egito. O projeto piloto será feito no pátio de pelotas das usinas I a IV. Prazo para implantação do projeto piloto: 31 de dezembro de 2019.

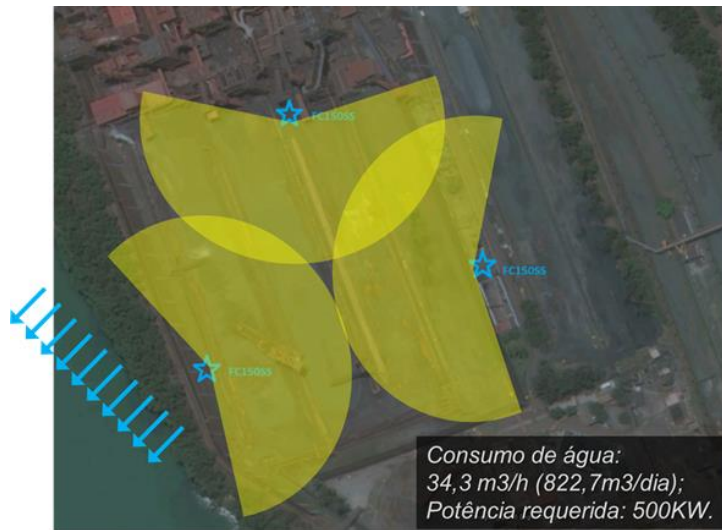
Simulação de 03 canhões de névoa no pátio piloto da Vale
