# RELATÓRIO DE VISTORIA

001/18/IPAA

**ASSUNTO:** VISTORIA TÉCNICA RELATIVA ÀS EMISSÕES ATMOSFÉRICAS –  
UNIDADE DO COMPLEXO DE TUBARÃO

**LOCAL:** VITÓRIA - ESPIRITO SANTO

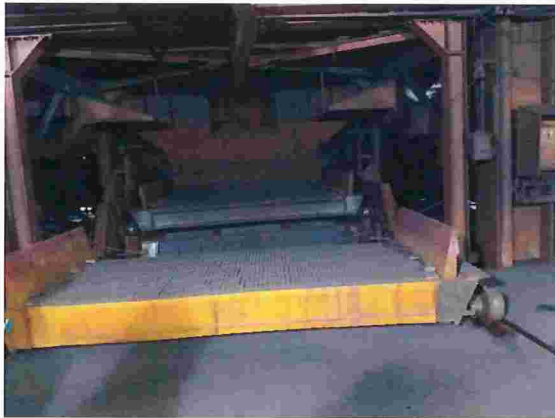
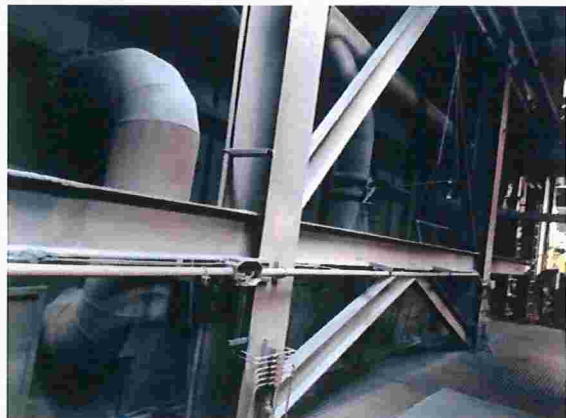
Durante as visitas às usinas de pelotização foram verificadas poeiras fugitivas no processo industrial, acúmulo de materiais, pós (material pulverulento), no piso das áreas de processamento e no entorno dos equipamentos de processo, indicando que as contenções de projeção de materiais estavam inadequadas à operação, bem com pontos de captação de material deficientes, bem como dutos, tubos e tramos com necessidade de manutenção (corrosão, furos, frestas com entrada de ar falso), que podem afetar a eficiência dos equipamentos de controle implantados.

**Usina 3:** Durante a vistoria, dentre as etapas do processo industrial, destacam-se os seguintes pontos (Figuras 7 a 18):

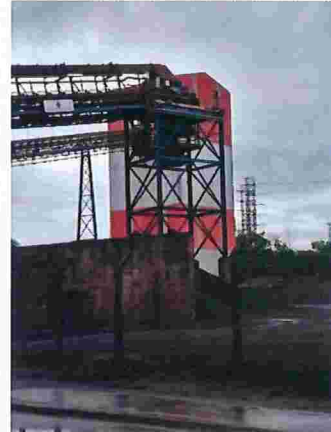
**Usina 8 :** Durante a vistoria, dentre as etapas do processo industrial, destacam-se os seguintes pontos (Figuras 20 a 31):

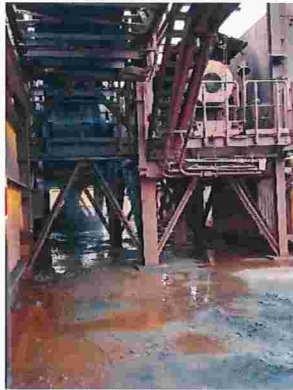
O sistema de umectação de correias transportadoras, utilizadas para evitar emissão de poeiras fugitivas acaba gerando uma quantidade de lama excessiva ligada à uma alta vazão de água, que precisa ser dosada também em função de chuva. A lama fica acumulada dentro da contenção da correia transportadora e é retirada com pás carregadeiras, o que não é adequado.

Figura 46 – Aspersão de água na correia transportadora de minério do Píer 1

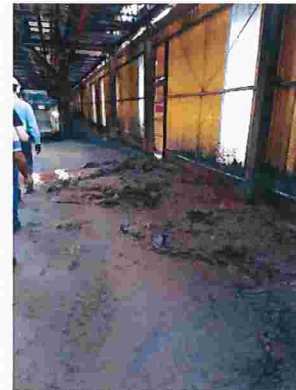
Figura 47 – Interior da contenção inferior da correia transportadora de minério do Píer 1

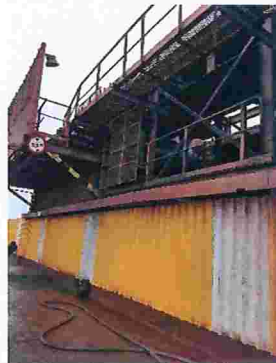
Figura 48 – Reversor de correia transportadora de minério do Píer 1 sem contenção lateral

Além dos pontos levantados anteriormente, também foi observado na vistoria realizada que de maneira geral, as correias transportadoras não possuem bandejamento inferior e contenção lateral, permitindo que os materiais transportados se depositem nas áreas que atravessam. Além disso, a ausência ou dano na cobertura superior das esteiras permite a geração de poeiras fugitivas por ação dos ventos.

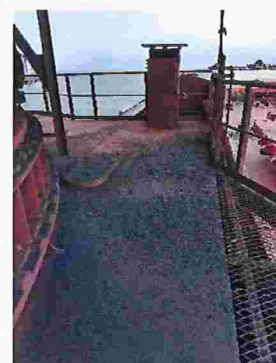
Figura 51 – Depósito de minério (pellet feed) no carregador de navios durante operação da lança

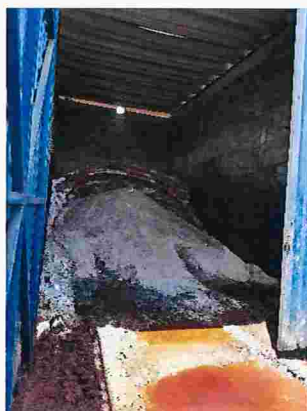
Figura 64 – Interior do depósito intermediário de resíduos (DIR)

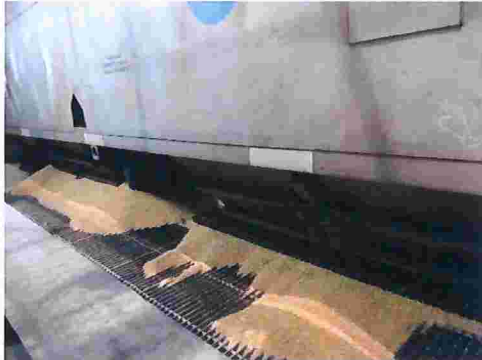
Figura 66 – Interior da moega de grãos

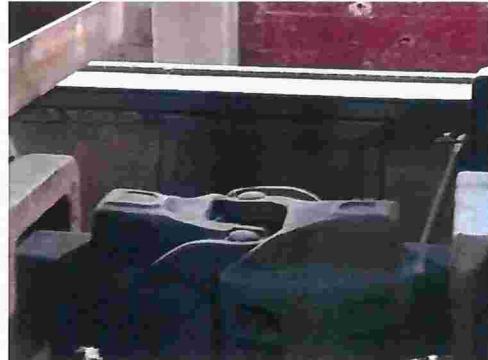
Figura 67 – Detalhe do ponto de captação no interior da moega

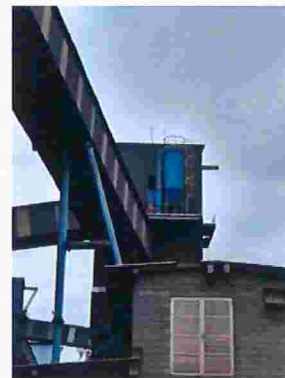
Figura 69 – Filtro de mangas nos chutes das correias transportadoras de grãos

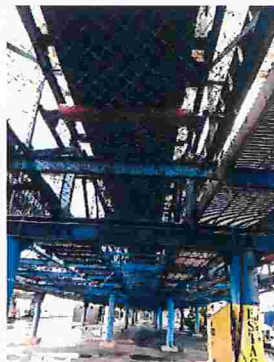
Figura 70 – Correia transportadora sem bandejamento e sem contenção lateral

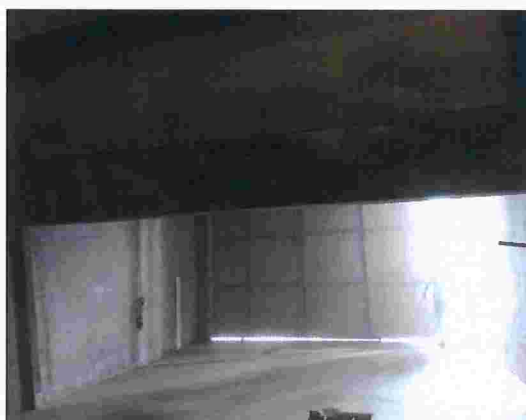
Figura 77 – Contenção dos grãos dentro do armazém antes da porta
