RELATÓRIO DE VISTORIA

COMPANHIA AMBIENTAL DO ESTADO DE SÃO PAULO

003/18/IPAA

DOCUMENTO: TERMO DE CONTRATO DE PRESTAÇÃO DE SERVIÇOS N° 011/2017
PROCESSO N° 78688086
EMPRESA: VALE S.A
ASSUNTO: VISTORIA TÉCNICA RELATIVA ÀS EMISSÕES ATMOSFÉRICAS – UNIDADE DO COMPLEXO DE TUBARÃO
LOCAL: VITÓRIA - ESPIRITO SANTO
DATA: 22/01/2018 A 25/01/2018
INTERESSADO INSTITUTO ESTADUAL DE MEIO AMBIENTE E RECURSOS HÍDRICOS DO ESTADO DO ESPÍRITO SANTO – IEMA

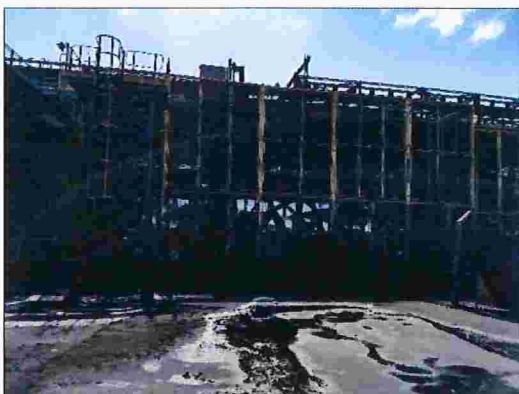
Figura 3 – Chutes providos de telas com projeção de material

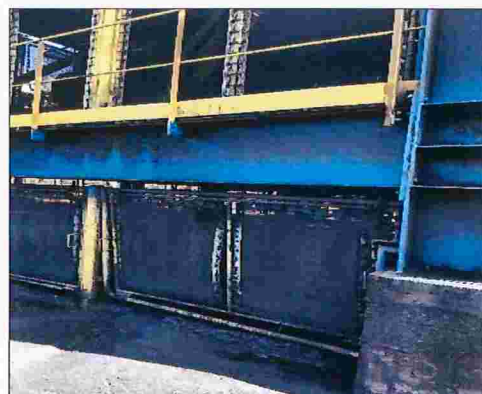
Figura 4 – Depósito de material no solo

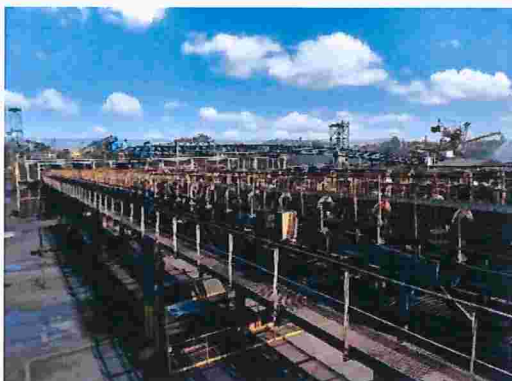
Figura 5 – Correias sem cobertura superior, bandejamento e contenção lateral

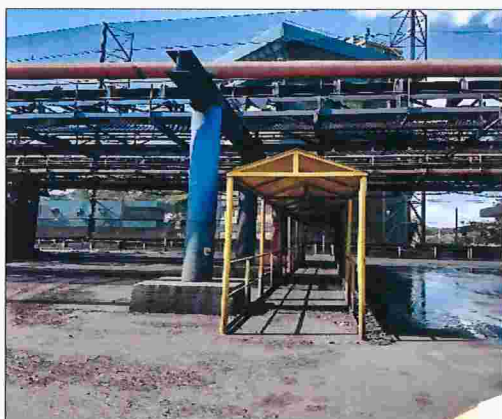
Figura 7 – Passagem sob as correias para evitar contato pela queda do material transportado

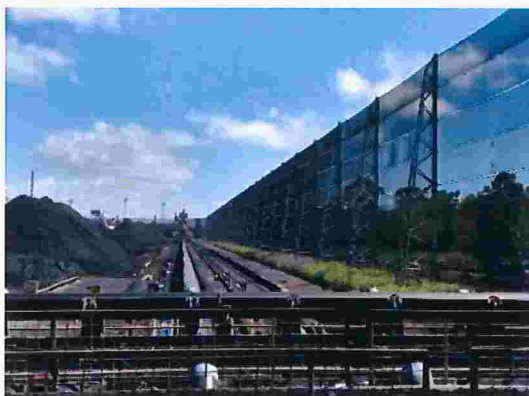
Figura 9 – Wind fence nas laterais do pátio

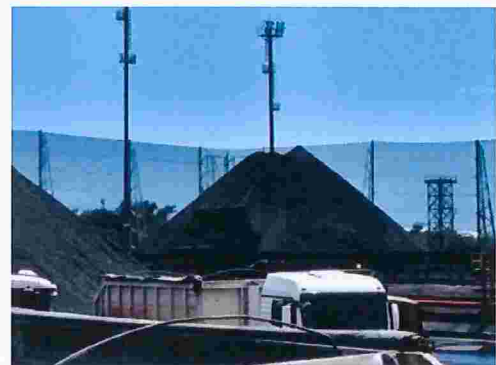
Figura 14 – Detalhe do carregamento de carvão em caminhão sem emissão (material úmido)

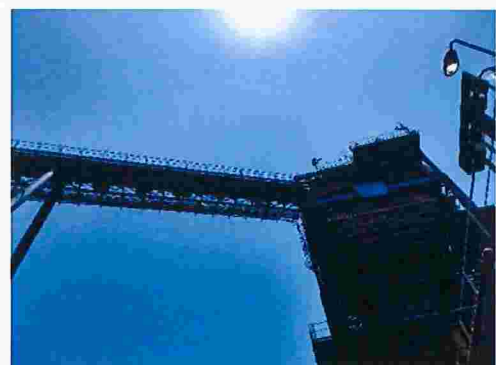
Figura 16 – Detalhe da entrada da correia transportadora no silo de carvão

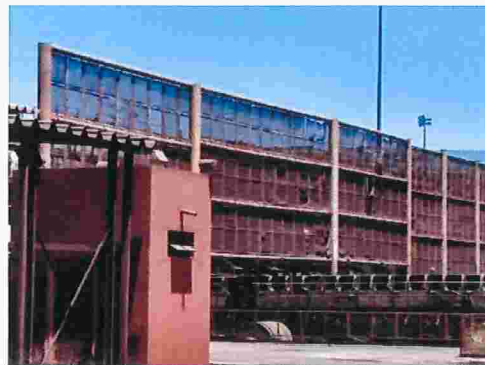
Figura 22 – Telas da *torre de transferência* em mau estado e com acúmulo de pó

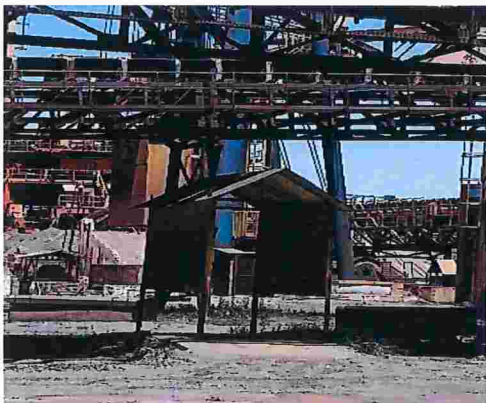
As correias não eram providas e cobertura superior e inferior, nem de contenção lateral, havendo acúmulo de material no solo proveniente das mesmas.

Figura 23 – Passagem sob as correias transportadoras sem bandejamento ou contenção

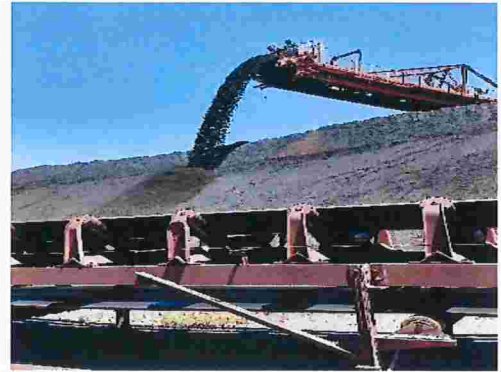
Quando está na formação de pilha, não tem aspersão. Somente após a finalização, há aspersão de água + polímero, com reaplicação. Quando o *reclaimer* está recuperando a pilha, não há aspersão. Se houver emissão, há aspersão de água na correia que vai para o Pier. A aspersão de água é realizada por canhões. Há aspersão de água + polímero nas pilhas de *sinter feed* e *pellet feed*). Um caminhão faz aspersão de água + polímero nas vias internas do pátio.

Figura 26 – Detalhe da formação de pilhas com projeção de material

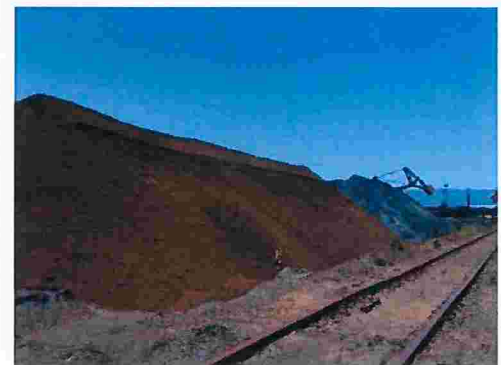
Figura 28 – Detalhe de pilhas sem identificação com canhões de aspersão de água na lateral

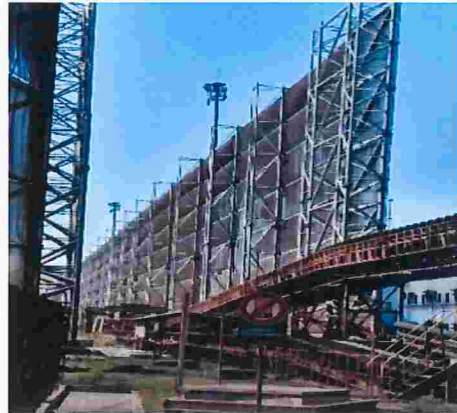
O pátio é provido de *wind fence* (18m) no seu perímetro. As pilhas tem altura de 12-15, porém não há evidência da altura das mesmas. O pátio possui muitos vãos na *wind fence*.

Figura 30 – Fendas na estrutura da *wind fence*

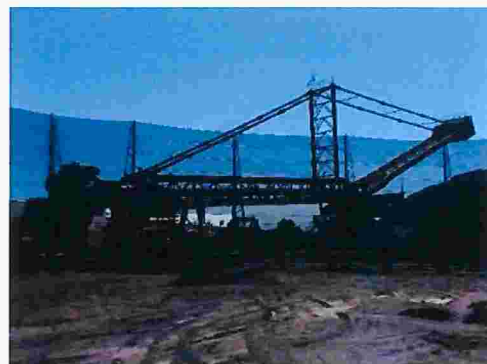
Figura 34 – Detalhe da recuperadora de pilhas

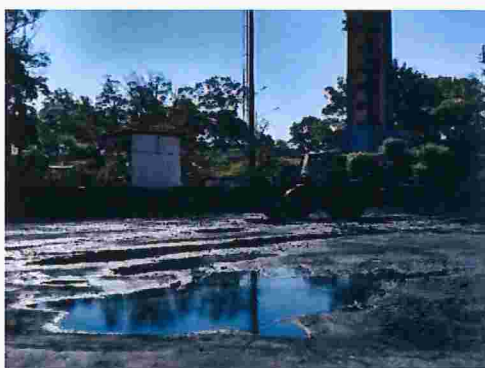
Figura 41 – Pátio de carvão (Unidade de Moagem)

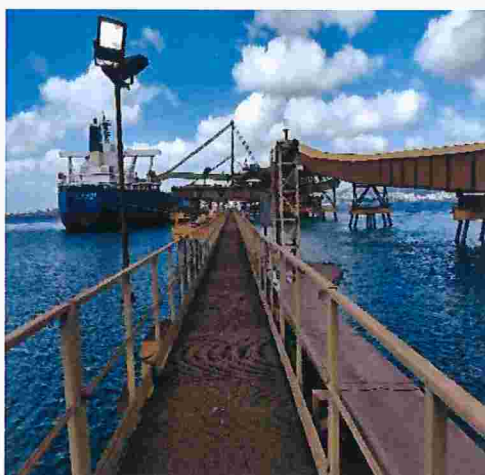
Figura 45 – Correia transportadora de materiais enclausurada do carregador de navio

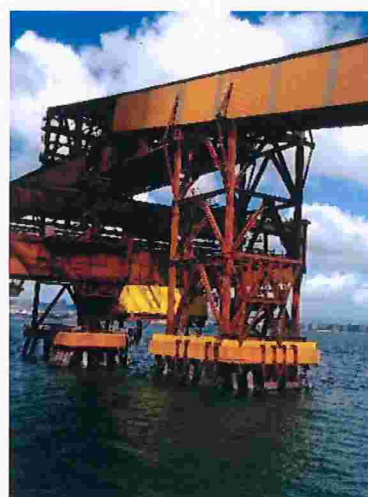
Figura 46 – Chute do carregador de navios (CN-3)

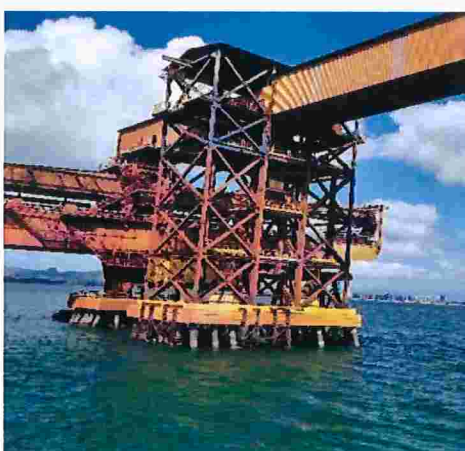
Figura 47 – Chute do carregador de navios (CN-4)

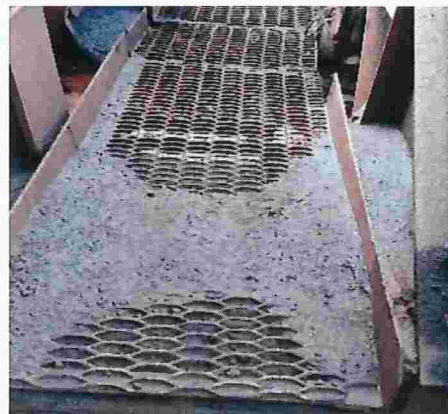
Figura 52 – Depósito de material ao lado da correia transportadora

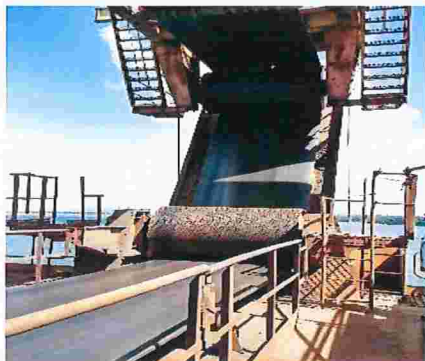
Figura 55 – Reversor de correia da lança sem aspersão de água na correia

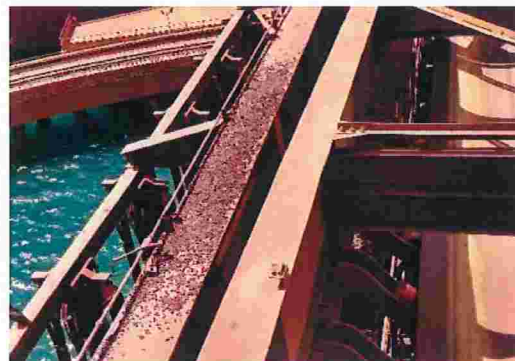
Figura 56 – Detalhe de pelotas depositadas nas estruturas

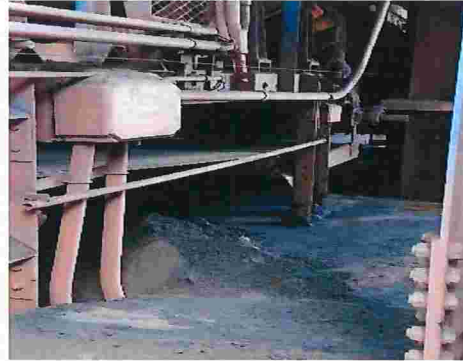
Figura 61 – Material depositado no interior da correia transportadora com vão aparente

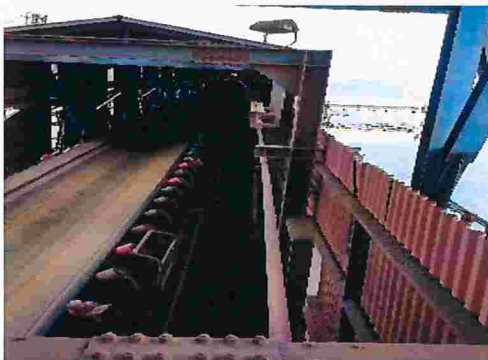
Figura 64 – Detalhe de material depositado junto à parede de enclausuramento

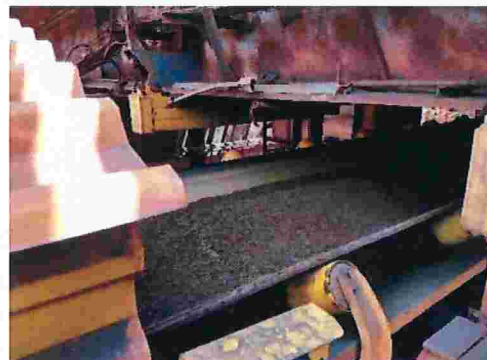
Figura 65 – Partes abertas na parte superior ao longo da correia transportadora sem contenção de material

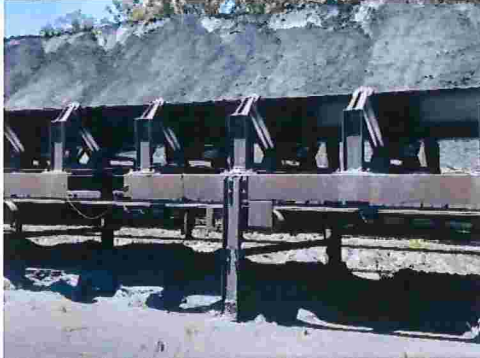
Figura 81 – Correias transportadoras sem cobertura e sem contenções laterais (Pátio L)

De maneira geral, além dos pontos levantados anteriormente, também foi observado nesta vistoria que as correias transportadoras não possuem bandejamento inferior e contenção lateral, permitindo que os materiais transportados se depositem nas áreas que atravessam. Além disso, a ausência ou dano na cobertura superior das correias transportadoras permite a geração de poeiras fugitivas por ação dos ventos.

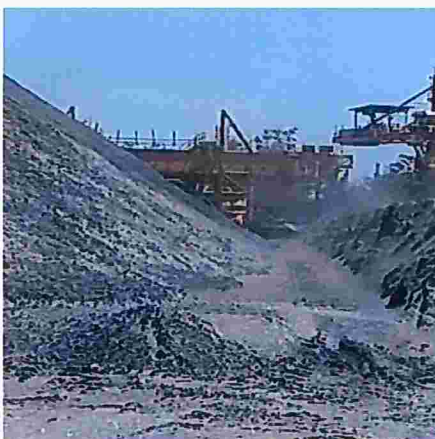
Figura 85 – Emissão fugitiva pela incidência de vento em pilhas sem identificação (Pátio M)

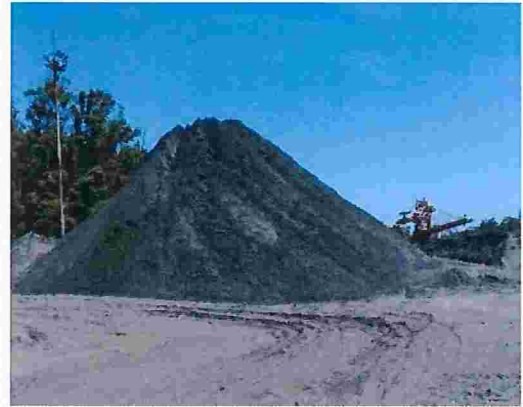
Figura 88 – Pilha sem identificação e sem contenção (Pátio M)

Foram observadas vias sem pavimentação nas áreas de processamento industrial que podem possibilitar a suspensão de poeiras durante seu uso, danos nas telas da *wind fence*, pilhas de materiais sem identificação e sem delimitação física.

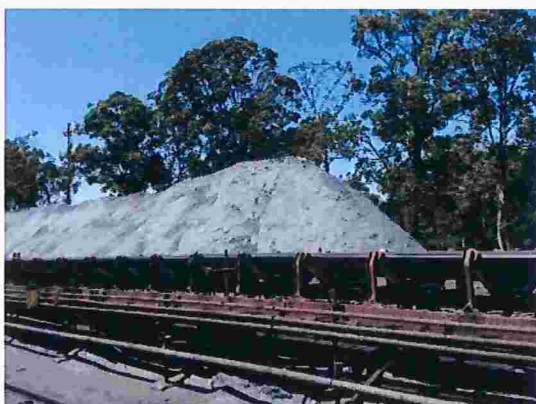
PÁTIO DE PELOTAS (EMERGÊNCIA): o pátio armazena pelotas em pilhas, a céu aberto, sem contenção. A correia transportadora não tinha cobertura, bandejamento ou contenção lateral, sendo observado acúmulo de material na lateral. Pilhas sem identificação ou contenção. A aspersão de pilhas com água + polímero e umectação de vias é realizada por caminhões (Figuras 93 a 96).

Figura 95 – Detalhe da correia transportadora

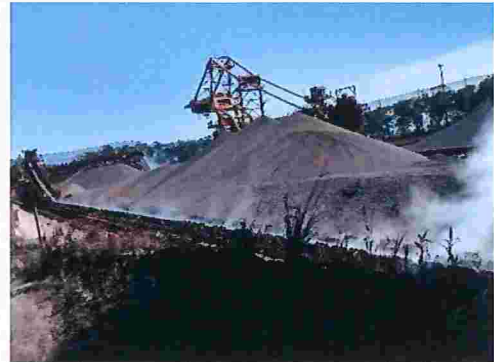
Figura 100 – Emissão de vapor das correias transportadoras

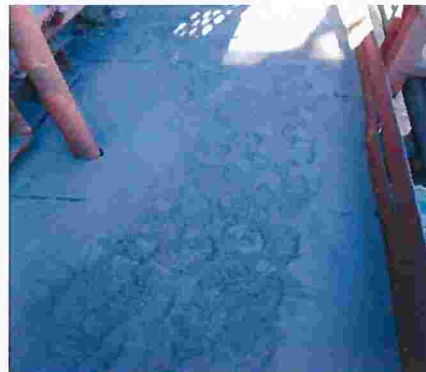
Figura 108 – Depósito de material nas estruturas

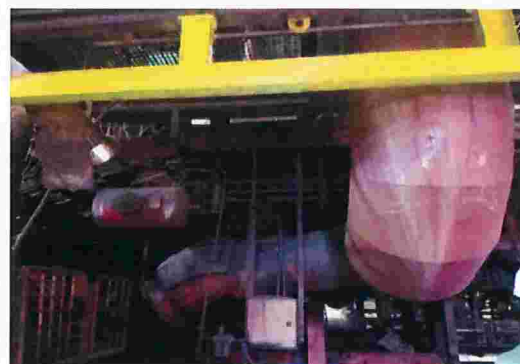
Figura 110 – Captação de correia transportadora mal posicionada

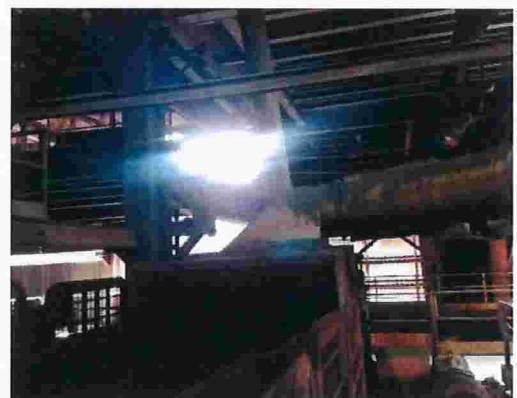
Figura 114 – Captação da correia transportadora com pó depositado no duto

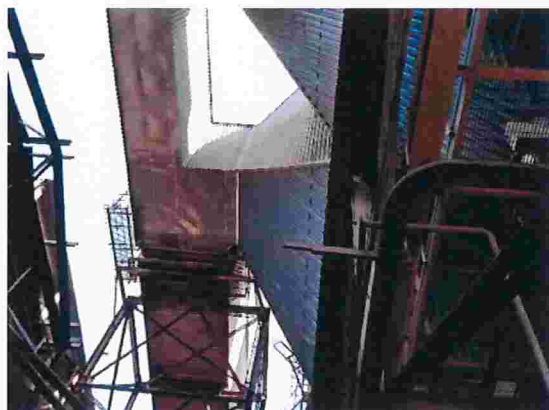
Foi observado que os equipamentos de controle ou as respectivas chaminés não possuem identificação de função (primário, secundário ou ambiental), dificultando sua fiscalização. Durante a vistoria, dentre as etapas do processo industrial, destacam-se os seguintes pontos (Figuras 109 a 122):

Figura 117 – Dutos de entrada do precipitador eletrostático (Os colaboradores da Vale não sabem a qual unidade eles pertencem, assim deixaremos sem identificação)

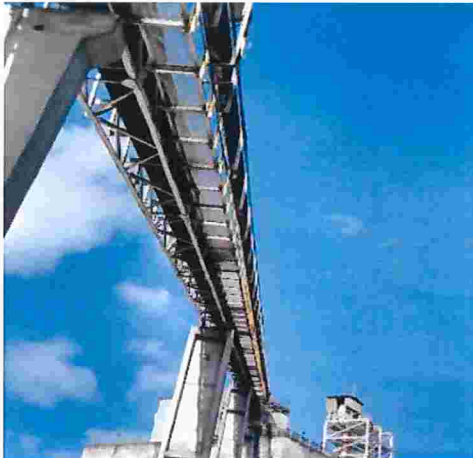
Figura 141 – Detalhe de correia transportadora sem cobertura, contensão lateral e bandejamento

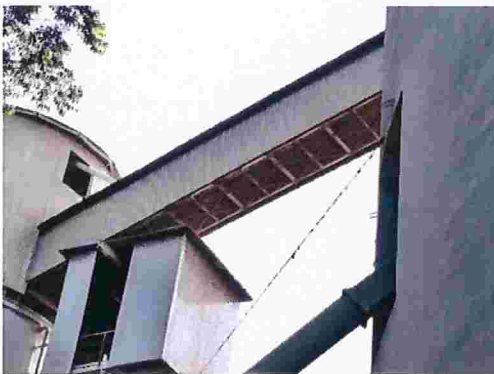
Figura 143 – Correia transportadora provida de cobertura e contensão lateral e sem bandejamento (provida de grade)

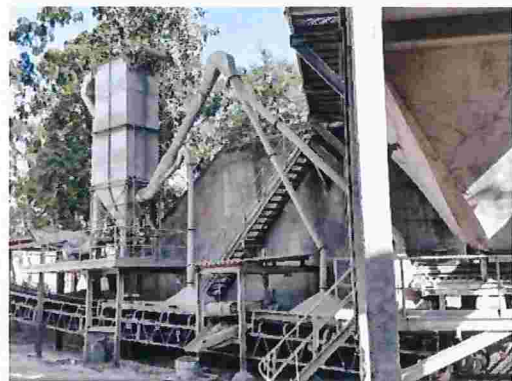
Figura 144 – Moega principal provida de sistema de captação e filtro de mangas com material depositado na estrutura e no solo

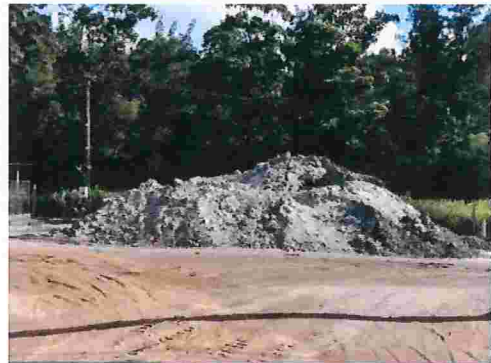
- **EMPRESA CIMENTOS MIZU S.A:** recebe materiais (clínquer, calcário, gesso e escória de alto forno). O clínquer e o gesso ficam armazenados em pátio coberto e a escória e o calcário ficam em pilhas a céu aberto, sem identificação e limitação física. Esses materiais são transportados por caminhão para a moega e encaminhados por correias transportadoras para silos, onde são dosados e seguem para moagem e fabricação de vários tipos de cimento, de acordo com a proporção dos materiais no produto final. Foi observado depósito de material particulado em vários pontos da unidade.

Figura 146 – Pilhas de materiais a céu aberto sem identificação

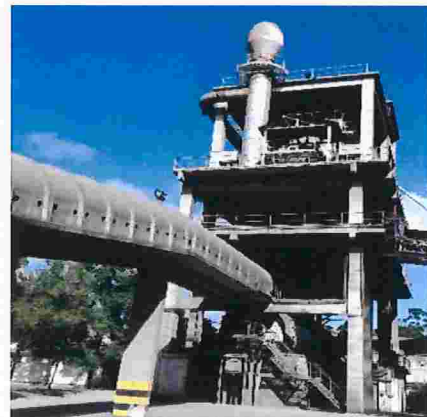
Figura 151 – Depósito de particulado no interior da unidade de silo e dosagem de materiais

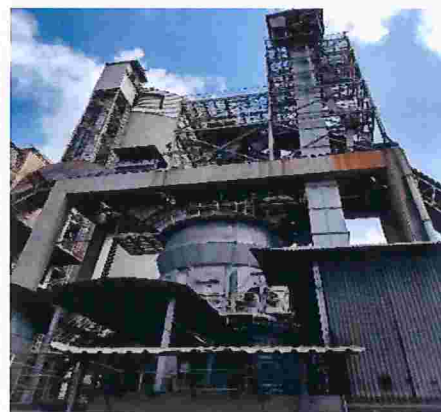
Figura 153 – Moinho de cimento

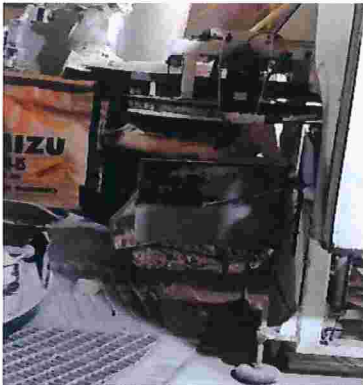
Figura 158 – Área de expedição com depósito de particulado no piso

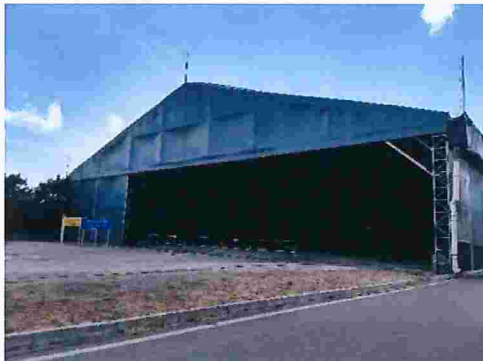
- **GALPÃO DE CALCÁRIO:** o galpão era coberto e o material no seu interior estava armazenado em baias, sem anteparos nas entradas e saídas, com piso impermeabilizado.

A estrutura apresenta condição física e material adequada. A necessidade de contenção na entrada e saída deverão ser observadas durante a operação se houver emissão fugitiva de materiais (Figuras 165 e 166).

Figura 165 – Armazenamento de calcário sem anteparos na entrada

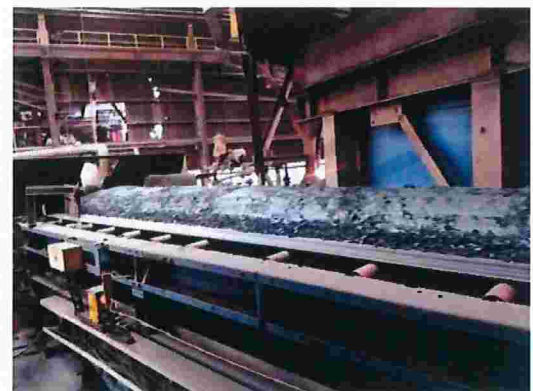
Figura 172 – Detalhe de correia transportadora sem contenção lateral

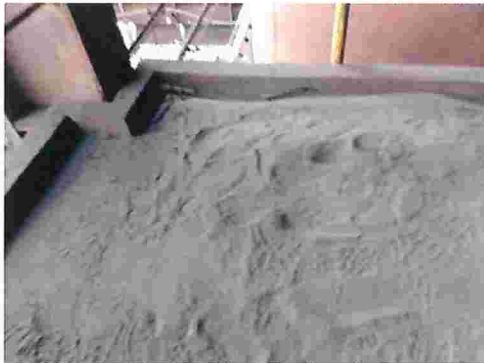
Figura 173 – Acúmulo de material no piso

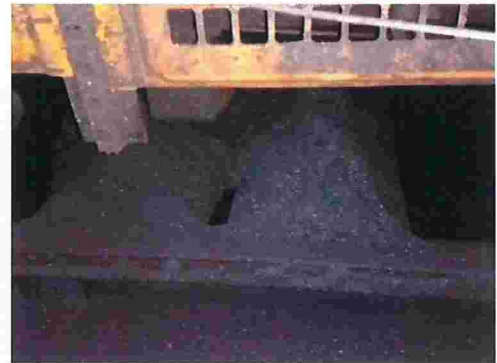
Figura 174 – Acúmulo de material no piso embaixo de correia transportadora

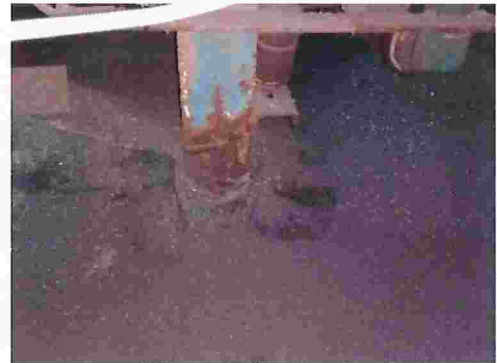
Figura 176 – Acúmulo de material no piso

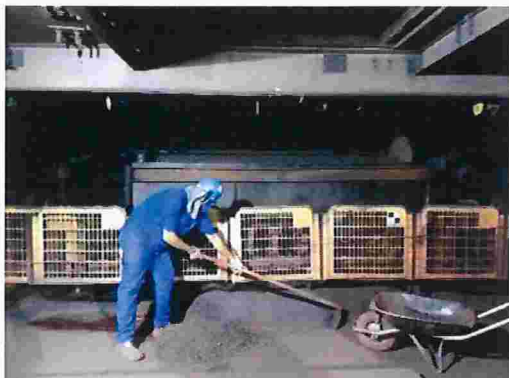
Figura 179 – Acúmulo de material no piso após derramamento

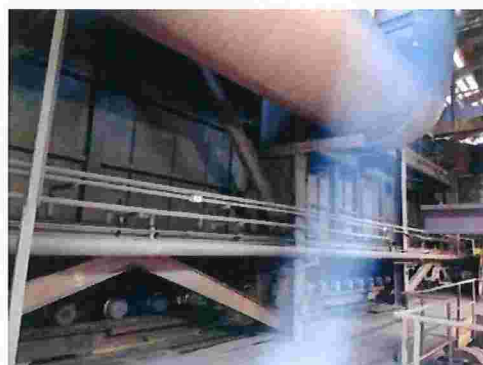
Figura 182 – Detalhe do forno com lateral aberta

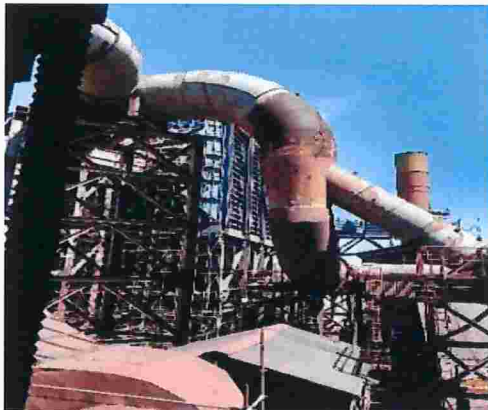
Figura 187 – Dutos do sistema de captação de gases

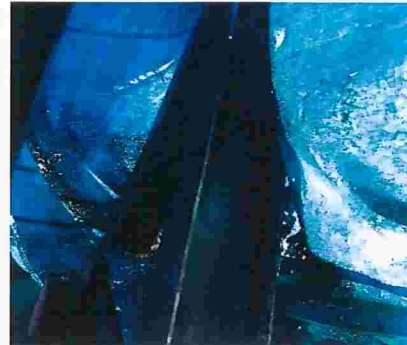
Figura 190 – Detalhe da lona com furos causados pelo jateamento com *sinter ball*

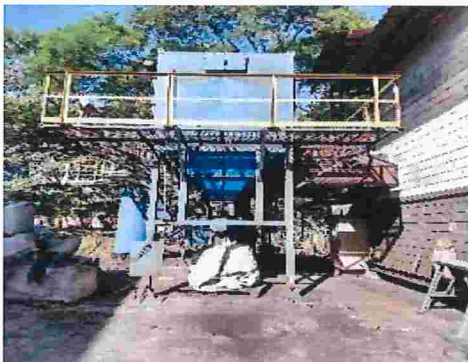
Figura 197 – Detalhe do filtro de mangas
