RELATÓRIO DE VISTORIA

COMPANHIA AMBIENTAL DO ESTADO DE SÃO PAULO

Nº 004/18/IPAA

ASSUNTO: 2ª VISTORIA TÉCNICA RELATIVA ÀS EMISSÕES ATMOSFÉRICAS –
UNIDADE DO COMPLEXO DE TUBARÃO

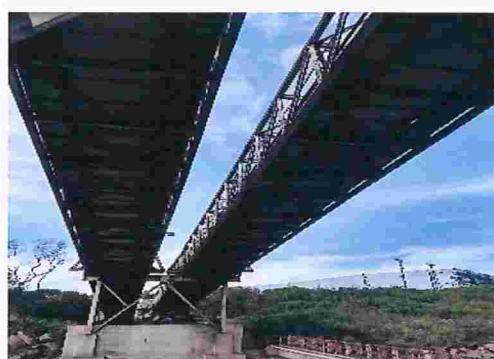
Durante a vistoria, foram visitados alguns pontos da planta, como o canal de acesso marítimo (95% água salgada e 5% água doce), onde foi observada uma população de tartarugas que fez desse local seu habitat (Figura 1), além de correias transportadoras sobre o canal, que apresentavam bandejamento inferior (Figura 2).

Figura 2 – Correia transportadora de carvão com bandejamento sobre o canal

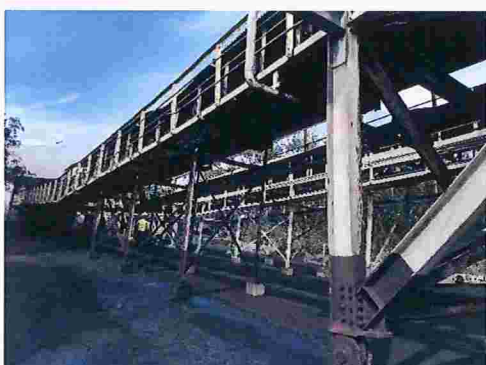
- **CORREIAS TRANSPORTADORAS:** o local fica no limite de bateria com a Vale S.A., e as correias transportadoras existentes recebem o carvão proveniente do Porto de Praia Mole. As correias não tem bandejamento (apenas grades) e nem contenção lateral, apenas cobertura superior e apresentavam depósito de materiais embaixo das correias (Figuras 3 e 4).

Figura 3 – Correia transportadora de carvão sem contenção lateral e sem bandejamento (grelha)

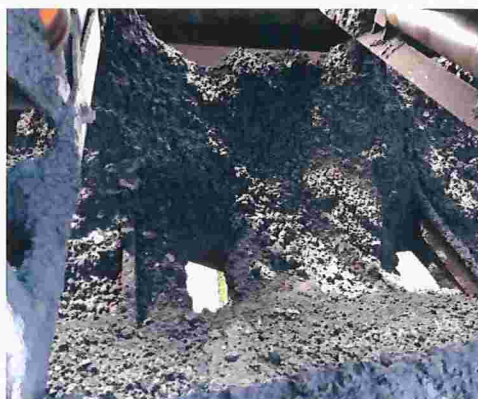
Também foi observado acúmulo de material na lateral das mesmas em toda a estrutura (Figuras 5 a10).

Figura 6 – Detalhe de acúmulo de material na parte inferior com buracos na estrutura

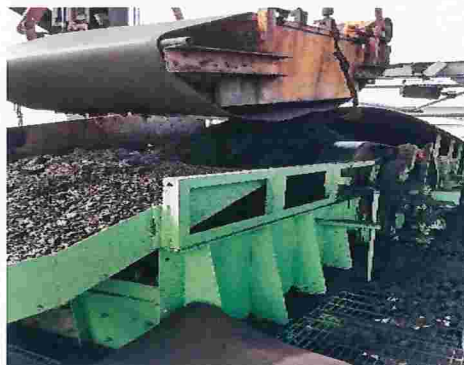
Figura 8 – Acúmulo de carvão na estrutura na descarga de material para o chute

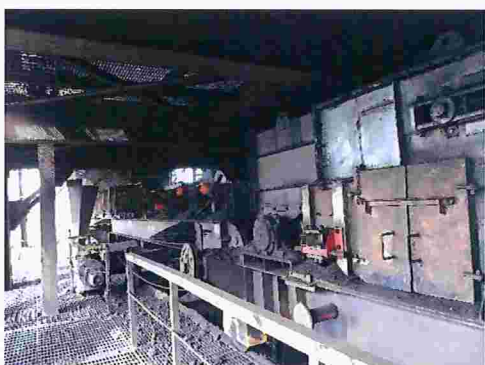
Figura 9 – Acúmulo de materiais na estrutura dos chutes de carvão

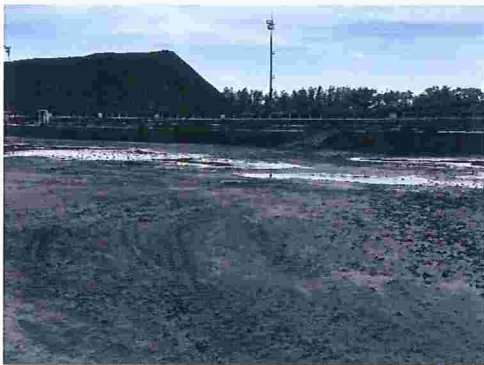
PÁTIOS DE CARVÃO: Os vários tipos de carvão são armazenados em 5 pátios. As pilhas não são demarcadas e nem o tipo de material tem identificação permanente. Durante a vistoria, foi observada emissão fugitiva das pilhas e do material depositado no pátio pela ação dos ventos. As correias transportadoras ficam no pátio a céu aberto e não possuem bandejamento, contenção lateral e superior, devido à operação do tripper da empilhadeira sobre as mesmas. Foi observado material acumulado na lateral das mesmas (Figuras 11 e 12). Para algumas pilhas não especificadas ocorre a mistura de alcatrão.

Figura 11 – Pátios de carvão com pilhas sem identificação e correia transportadora com acúmulo de material na lateral

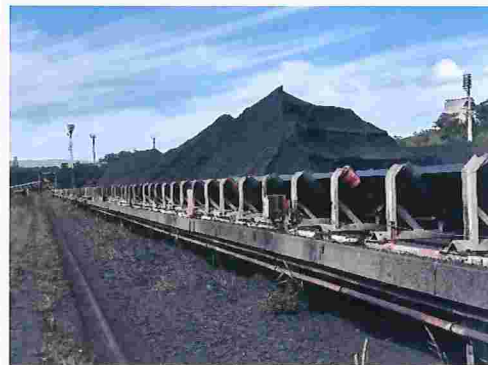
Figura 12 – Correia transportadora a céu aberto sem cobertura superior devido ao tripper

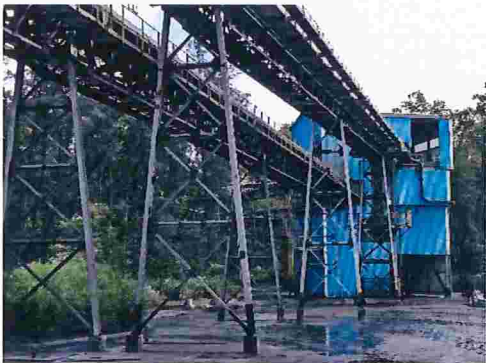
CHUTES DE CORREIAS TRANSPORTADORAS: Alguns pontos de transferência de materiais estavam em manutenção entre linhas que levam carvão para a Heat Recovery e trazem coque para o Alto Forno 3, as quais não possuem bandejamento nem contenção lateral (Figuras 17 e 18).

Figura 17 – Correias transportadoras de coque (externa/direita) e de carvão (interna/esquerda) sem bandejamento e sem contenção lateral

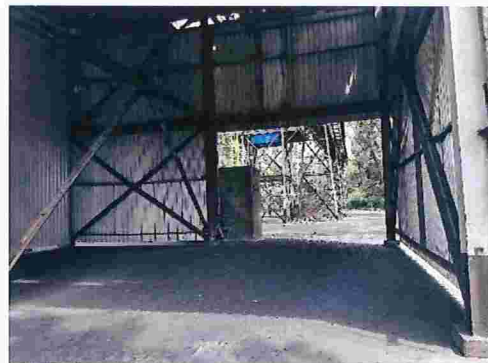
Figura 18 – Detalhe do chute que estava em reparo

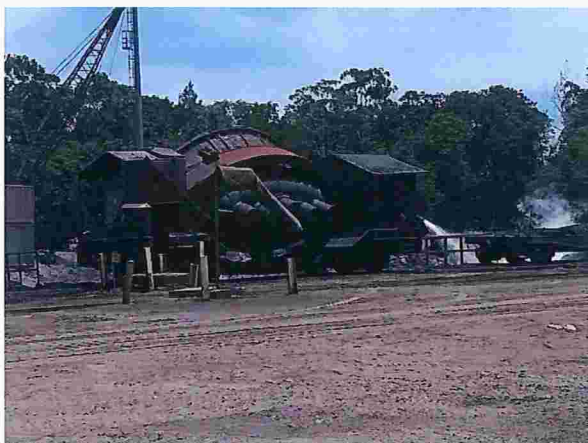
- **Pátio 1:** a escória quente do convertedor, proveniente do final de corrida bem como material do fundo de panela são basculadas nesse pátio. O processo consiste em jogar a escória no solo e jogar água de reuso para resfriar, para não gerar blocos de escória, o que gera emissões visíveis dessa operação que ocorre a céu aberto. (Figuras 29 a 32).

Figura 29 – Basculamento da escória da panela no solo do pátio a céu aberto

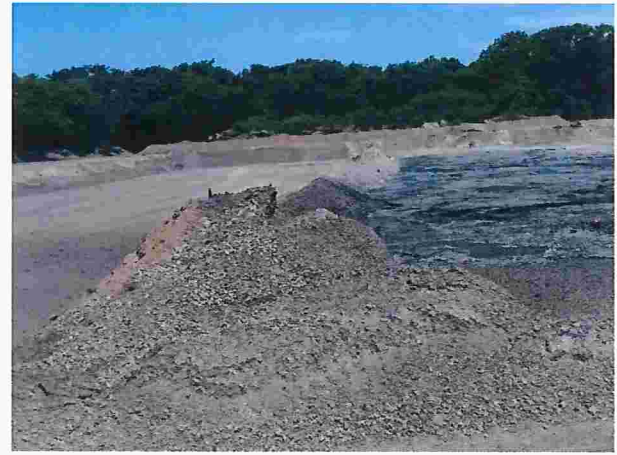
- **PÁTIO DE EMERGÊNCIA BF3:** O pátio BF3 só é usado se a Aciaria e a máquina de moldar gusa não podem receber o gusa produzido nos alto fornos. Desta forma, o gusa excedente proveniente do carro torpedo, é basculado nas baias, resfria, é quebrado com rompedor hidráulico e levado para o Pátio 1 e de lá para o convertidor. Depois a baia sofre recuperação com limpeza (Figuras 35). O gusa excedente também pode ser levado para fazer moldes em outra unidade, que retornam para a aciaria. Estas operações são efetuadas em qualquer controle das emissões atmosféricas.

Figura 36 – Pátio de emergência BF3 para bascular torpedeo de gusa (baia recuperada e com escória)

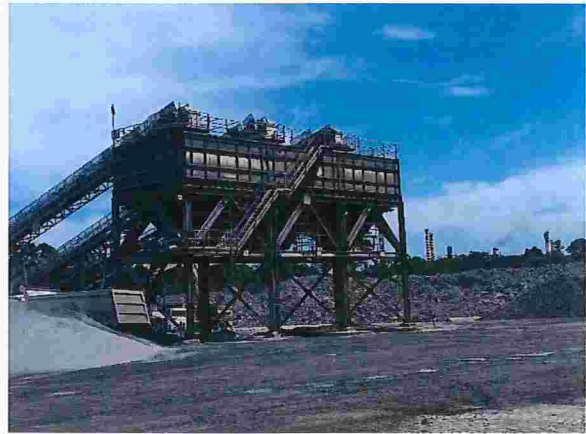
Pátio HARSCO: Separa o material com rolo magnético por granulometria: 3 granulometrias para escória e 3 para sucata (0-19 mm; 19 – 32mm e 32- 75 mm). Abaixo de 1" envia para SAPPORO. O pátio não tem pavimentação, delimitação, identificação de materiais e granulometrias (Figuras 37 a 40). Na ocasião da vistoria esta planta se encontrava paralisada devido sua manutenção.

Figura 40 – Detalhe dos silos de recebimento de materiais

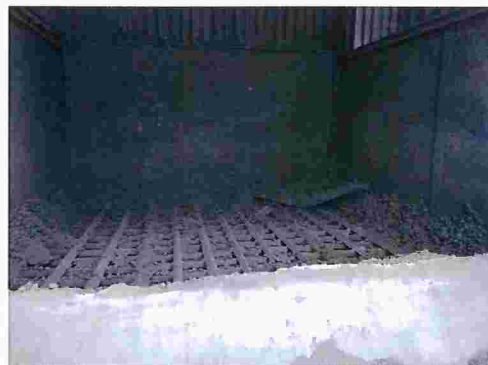
Figura 42 – Detalhe de material depositado no vazador de um silo térreo

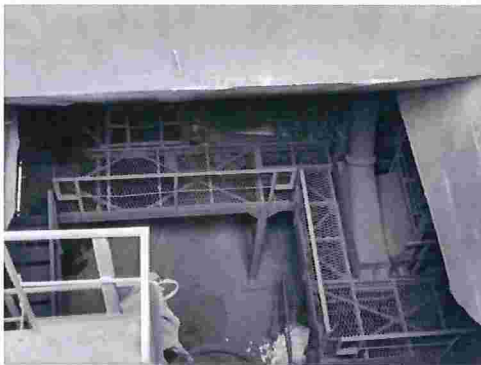
Figura 45 – Detalhe de material depositado no solo das correias transportadoras subterrâneas

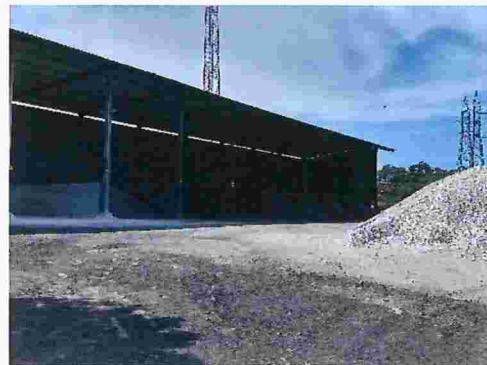
Figura 46 – Armazenamento de materiais em baias em galpão, sem identificação.

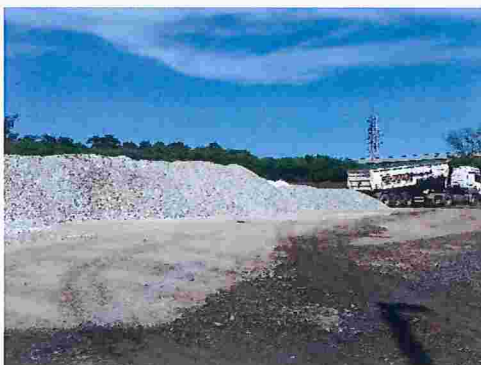
Figura 47 – Detalhe geral das pilhas de material armazenado no pátio, sem identificação.

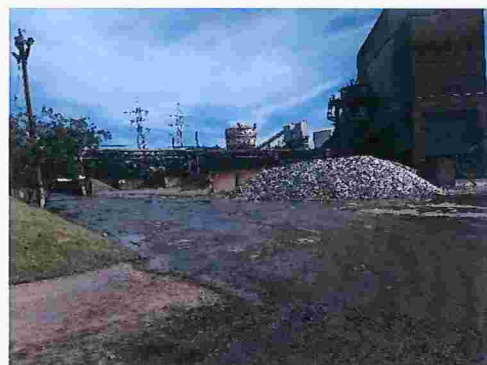
Figura 48 – Materiais armazenados em baias a céu aberto, sem identificação.

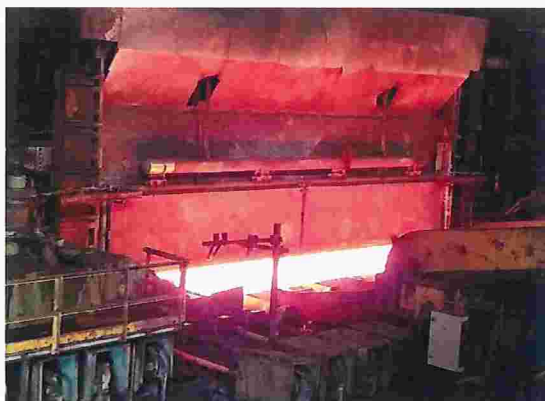
Figura 65 – Detalhe do desenformamento sem emissão visível

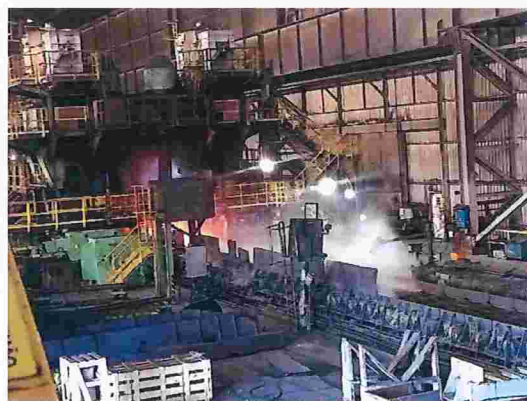
LAMINAÇÃO Á QUENTE: as placas são enforadas em 2 fornos a gás misto proveniente da utilidades e descarregadas a $\sim 1250^{\circ}\text{C}$. Seguem pela linha de cilindros de laminação para operação de descarepação primária com jatos de água pressurizados. Devido à temperatura, foi observada emissão de vapor.

Figura 66 – Detalhe da descarepação primária com emissão de vapor

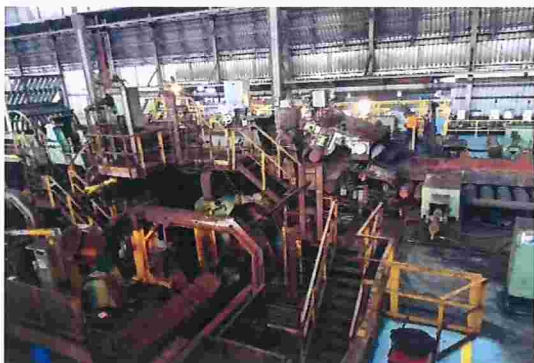
Figura 69 – Detalhe da entrada nas bobinadeiras

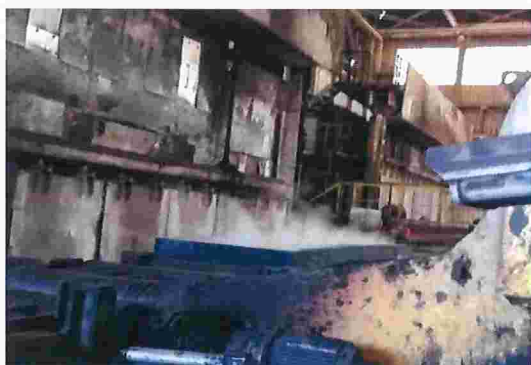
Figura 71 – Detalhe da operação de enfornamento das placas sem emissão visível

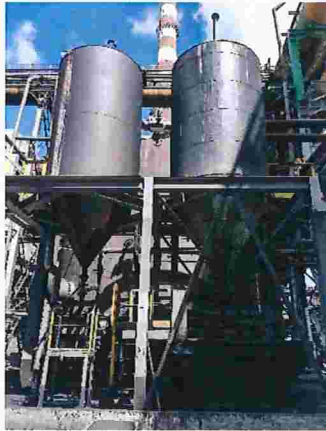
Figura 73 – Detalhe do processo de decantação

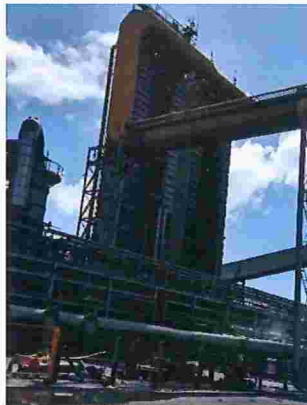
Figura 75 – Detalhe do precipitador e dos dutos com água para resfriamento (salgada).

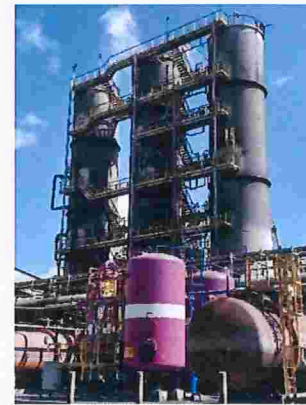
Figura 76 – Detalhe dos 2 lavadores spray com água para retirada da amônia e 1 com diesel para retirada de naftaleno

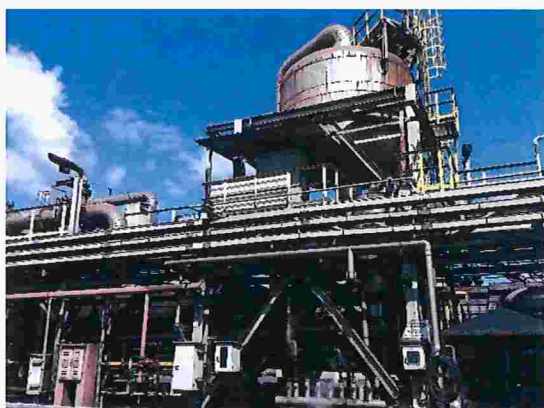
Figura 77 – Detalhe do processo Claus

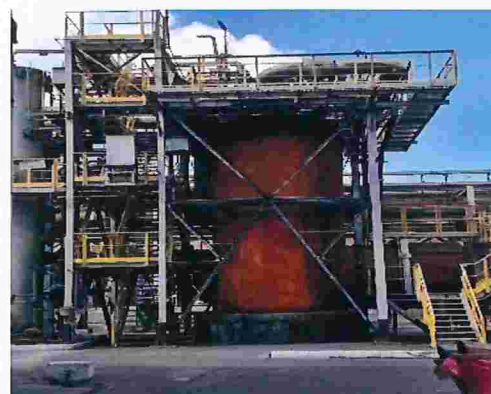
Figura 78 – Pós-queimador para tratamento de gases com processo Claus fora de operação

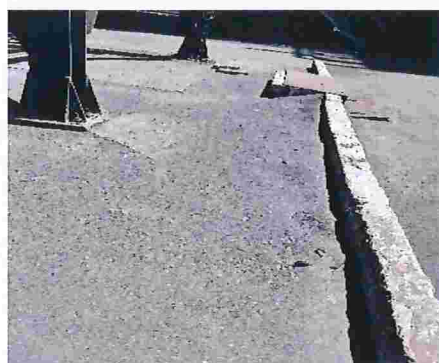
Figura 85 – Detalhe do piso ao redor do equipamento com acúmulo de pó

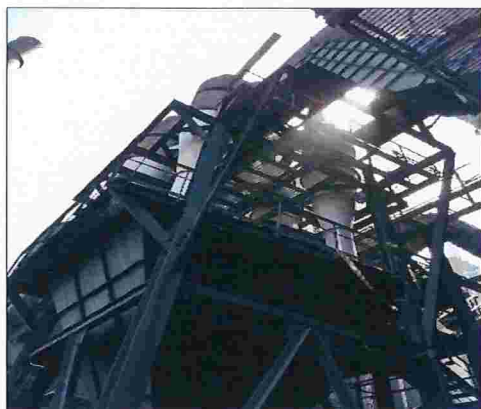
Figura 86 – Ciclones + Filtro de mangas da operação de descarga (descida do carro)

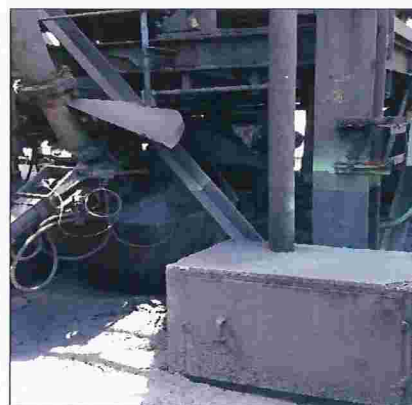
Figura 87 – acúmulo de material no interior da unidade

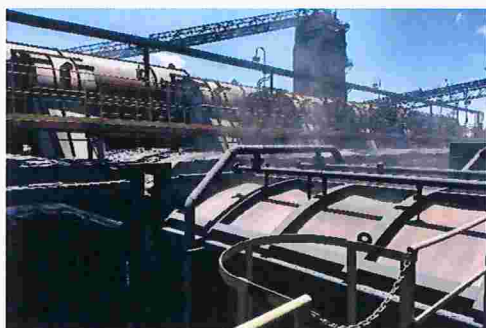
DESENFORNAMENTO DO COQUE (Coqueria Sol): a operação de desenformamento do coque da bateria de fornos da coqueria foi acompanhada do interior do *hot car*. Embora o *hot car* seja provido de ciclone, foi observada emissão fugitiva durante essa operação e também do apagamento do coque a úmido (Figuras 88 a 93).

Figura 88 – Detalhe do acoplamento *hot car* no forno da bateria para carregamento do coque com emissão fugitiva

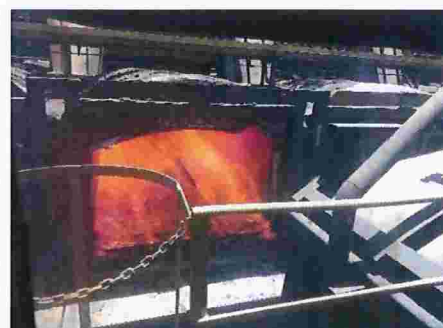
Figura 89 – Emissão fugitiva após retirada do coque do forno (porta aberta sem captação)

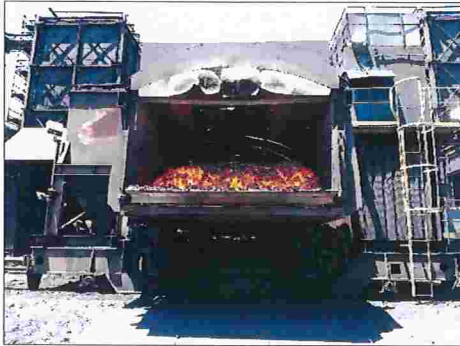
Figura 90 – Detalhe do ciclone na lateral do hot car

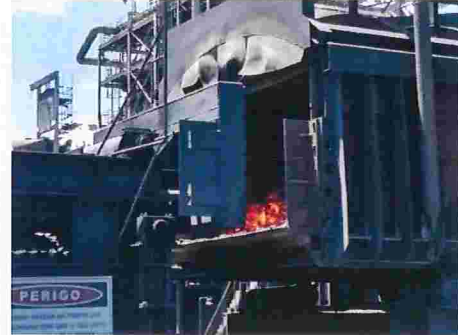
Figura 91 – Descarregado de coque na torre de apagamento com emissão fugitiva, embora com aspersão de água na extremidade

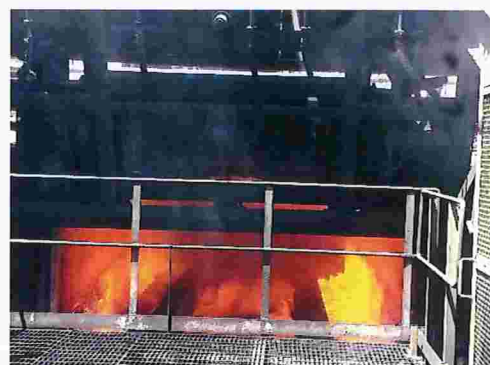
Figura 95 – Detalhe das emissões fugitivas durante as operações

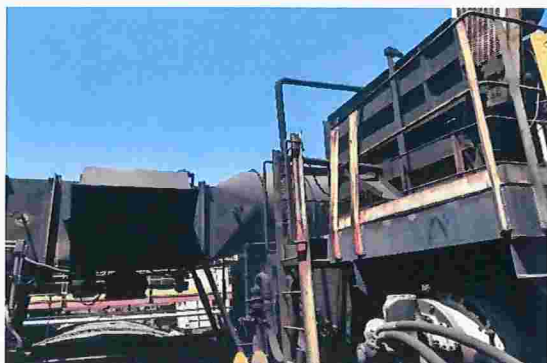
Figura 96 – Detalhe de entrada de ar para resfriamento de gases

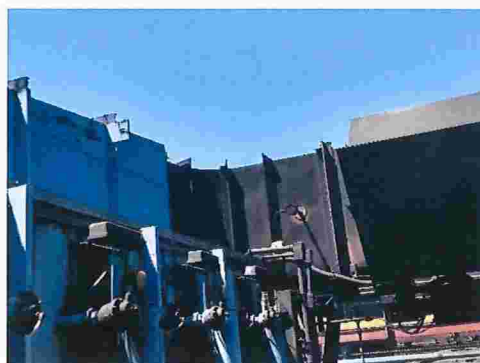
Figura 97 – Detalhe da entrada de ar frio nos filtros de mangas

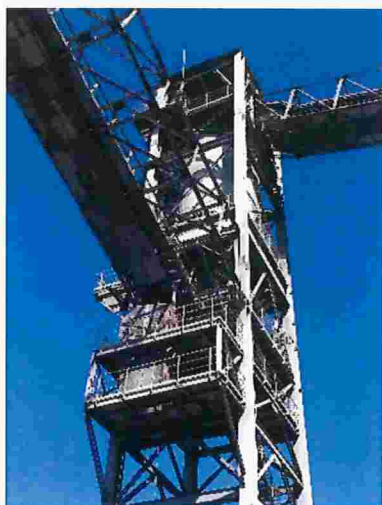
EMPRESA LHOIST: a empresa recebe calcário e faz calcinação para geração de cal calcítica, que é enviada para sinterização e aciaria. Possui vários pontos de captação que conduzem os gases para filtros de mangas. O pó coletado retorna ao processo. Em alguns pontos de correias tem sistema de aspersão. Foi verificado o acúmulo de materiais nas áreas de processamento (Figuras 98 a 113):

Figura 98 – As correias tem bandejamento e cobertura superior, mas não tem contenção lateral

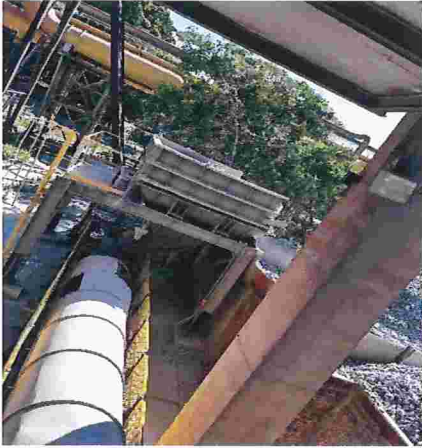
Figura 100 – O material é carregado em moega e segue por correia transportadora, observado acúmulo de pó nas estruturas.

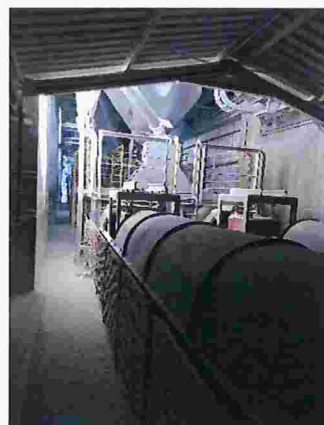
Figura 105 – Pó de cal depositada em todas as estruturas e piso do processo

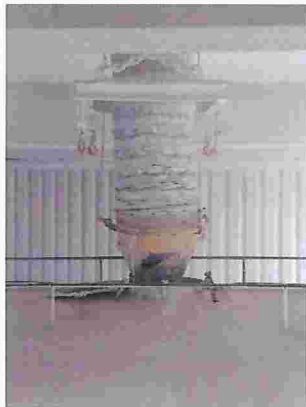
Figura 108 – Carregamento de caminhões com tromba telescópica porém sem sistema de captação

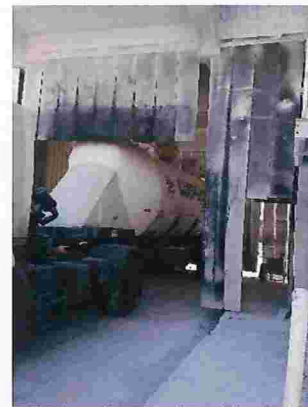
Figura 109 – Carregamento de caminhões provido de cortina de borracha na entrada e na saída, porém com acúmulo de pó no piso.

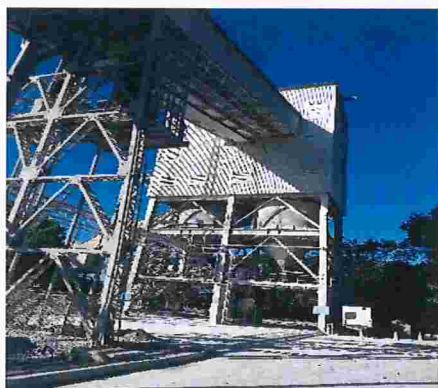
Figuras 112 – Silo de cal dolomítica e calcítica no limite de bateria entre a Arcelor e a Lhoist com acúmulo de pós no piso

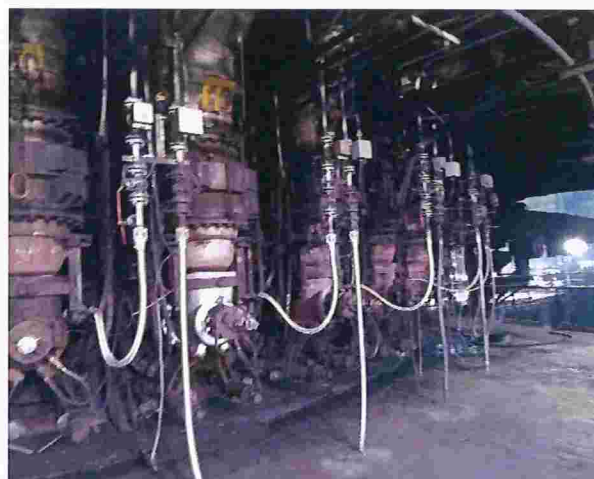
Figura 115 – Detalhe das ventaneiras do Alto forno 1

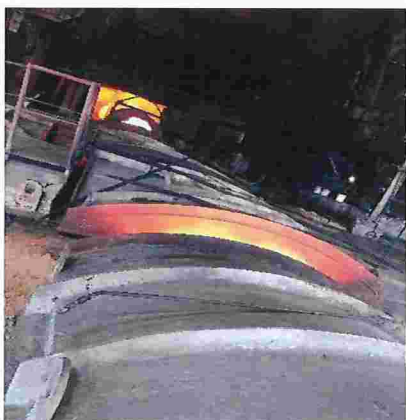
Figuras 116 – Detalhe do furo e do canal de vazamento de gusa

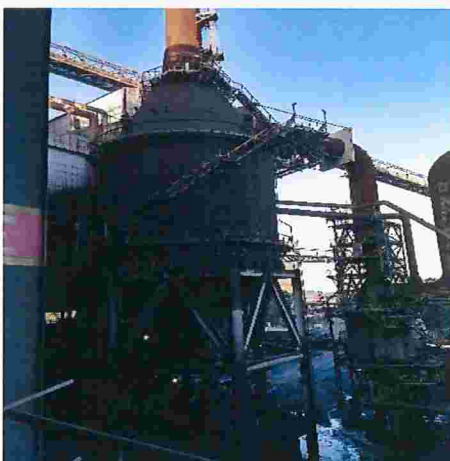
Figuras 118 – Ciclone que coleta o pó de balão gerado pelo sopro das ventaneiras

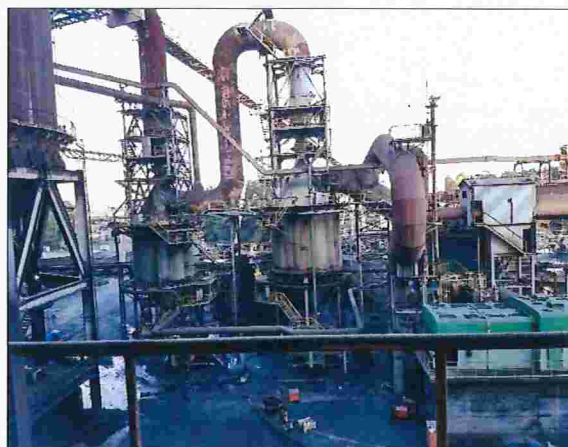
Figura 119 – Lavadores de gases para retenção do material particulado fino

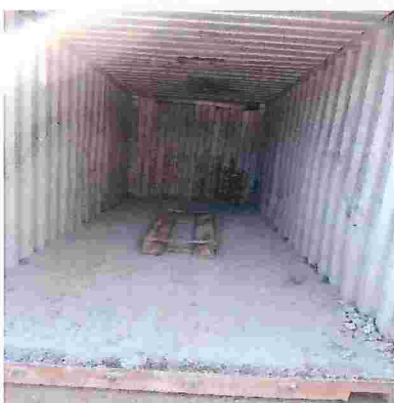
Figura 122 – Contêiner que chega com cal, é limpo e utilizado para expedição de bobinas.

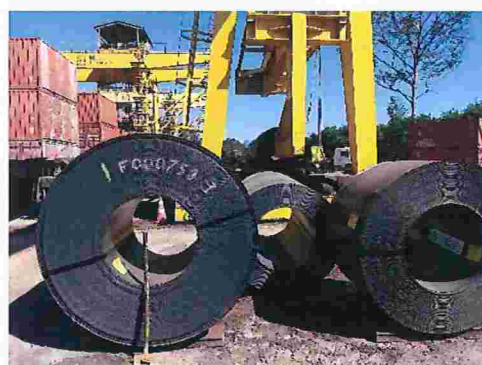
Figura 123 – Bobinas para expedição no container

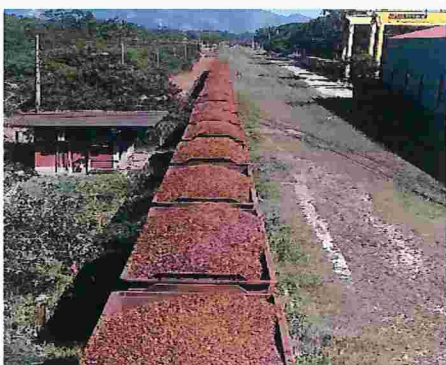
Figura 124 – Material que já chega úmido no virador de vagões

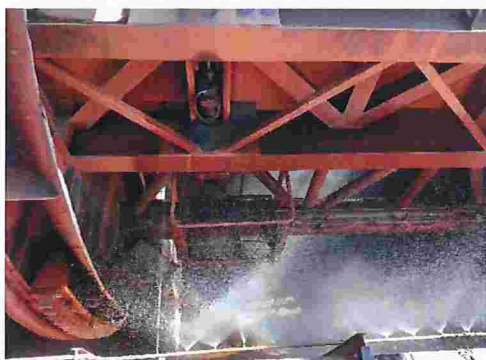
Figura 126 – Sistema de aspersão na lateral do virador de vagões

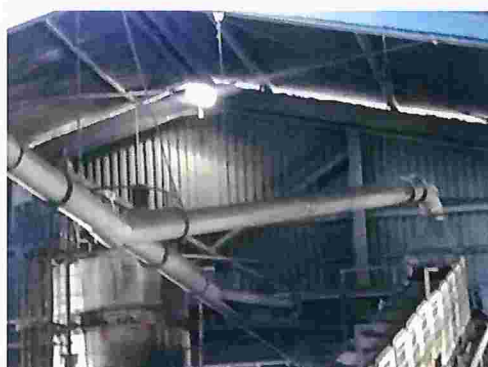
Figura 130 – Pó depositado nas estruturas

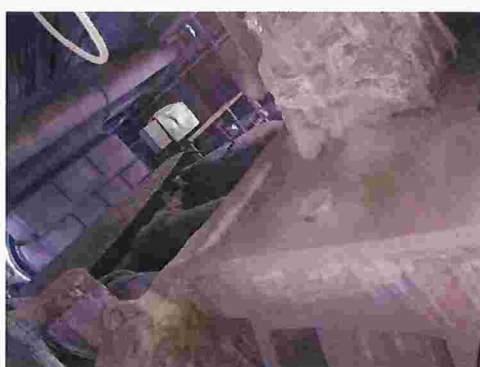
Figura 131 – Pó depositado nos equipamentos de processo

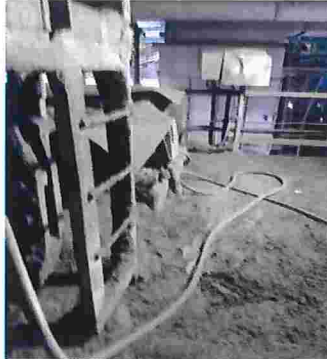
Figura 132 – Pó depositado no piso e nas estruturas

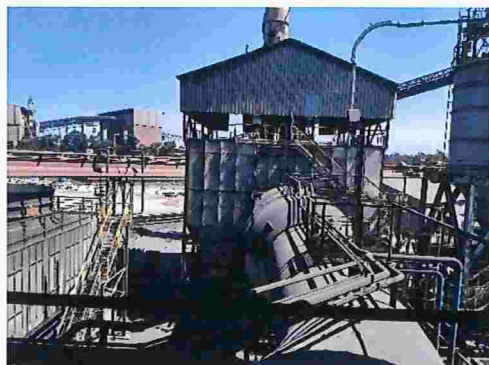
Figura 137 – Filtro de mangas do despoeiramento

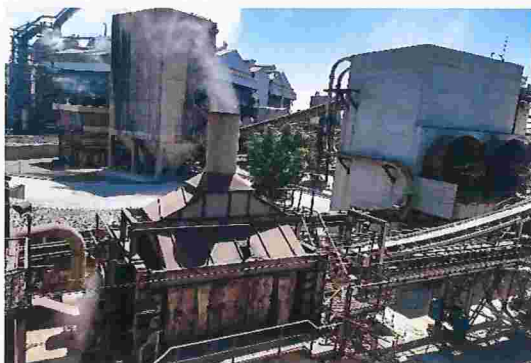
ALTO FORNO 2: possui 3 regeneradores, queima gás misto (BFG + COG). Tem 2 sistemas de despoeiramento um antigo (8 câmaras) e um mais novo (8 câmaras). Durante a operação foi observada emissão visível dentro da área, mesmo com sistema de captação em funcionamento (Figuras 134 a 139).

Figura 138 – Resfriador da granulação de escória com emissão visível

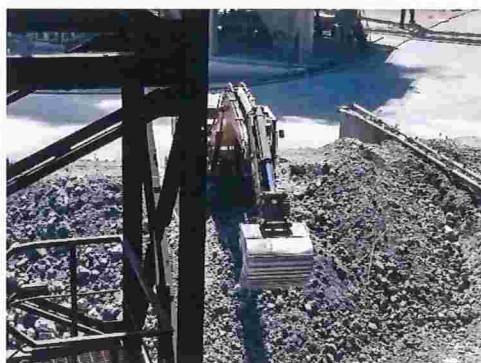
Figura 139 – Detalhe da operação de tratamento de escória no dry pit

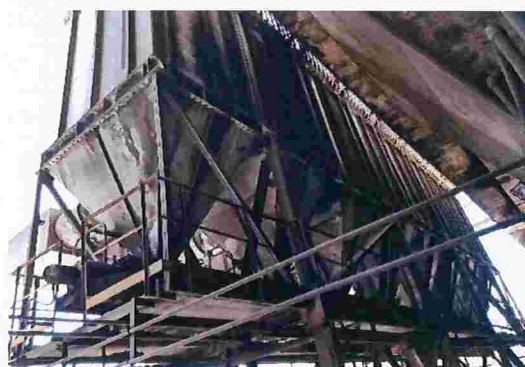
Figura 142 – Filtro de mangas dos silos de minério

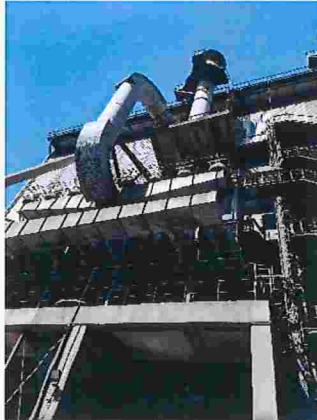
Figura 144 – Duto de lançamento dos gases para atmosfera

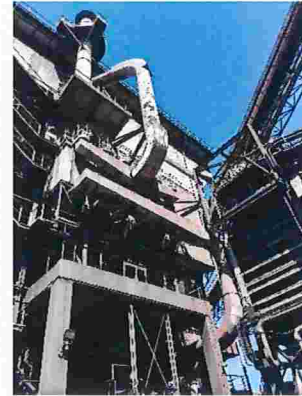
Figura 145 – Duto de lançamento dos gases para atmosfera

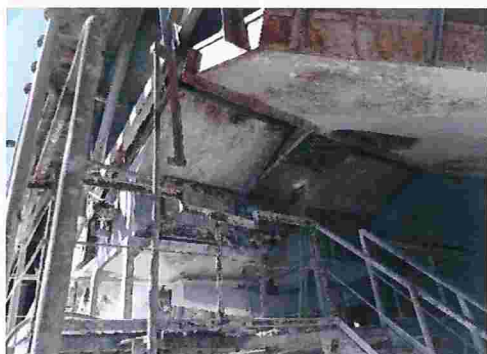
Figura 150 – Pó de cal depositado nas estruturas

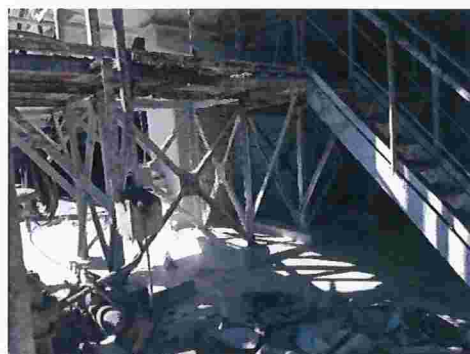
Figura 151 – Depósito de pó de cal no piso, nas estruturas e material depositado no solo

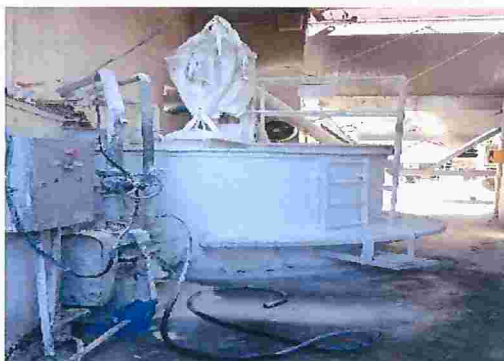
Figura 152 – Preparação da cal para aplicação nos moldes

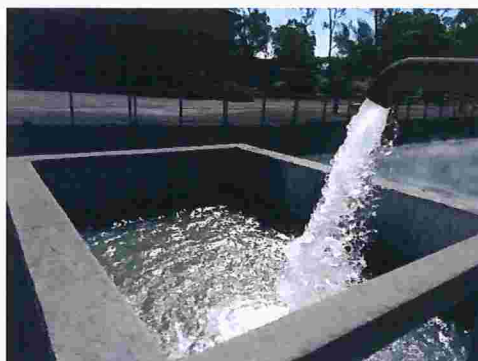
Figura 153 – Tanque de água de reuso

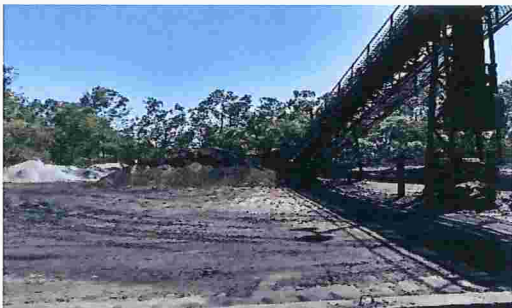
No carregamento de caminhões para expedição, há sistema de aspersão com água. Pátio e pilhas sofrem aspersão com água de reuso. Foi observado que a unidade está em condições precárias de operação, incluindo os filtros de mangas que se encontram sem manutenção e com comprometimento de sua operação e eficiência (Figuras 156 a 161).

Figura 158 – Correia transportadora de materiais para o silo sem bandejamento, sem contenção lateral e sem cobertura.

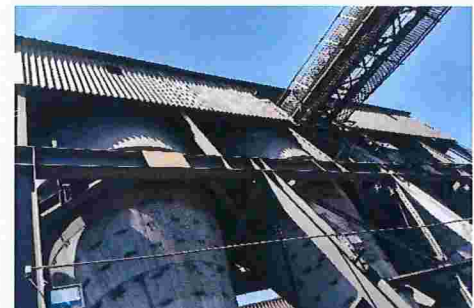
Figura 159 – Silos de armazenamento de materiais em estado precário de conservação

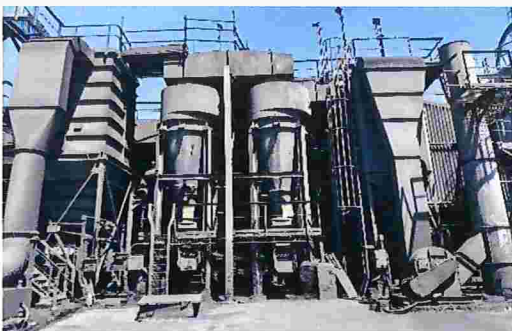
Figura 160 – Filtros de mangas e ciclones em estado precário de conservação

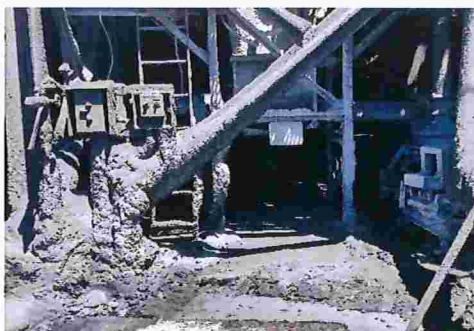
Figura 161 – Pó depositado nas estruturas
