# RELATÓRIO DE VISTORIA

002/18/IPAA

**EMPRESA:** ARCELOR MITTAL TUBARÃO

**ASSUNTO:** VISTORIA TÉCNICA RELATIVA ÀS EMISSÕES ATMOSFÉRICAS –  
UNIDADE DO COMPLEXO DE TUBARÃO

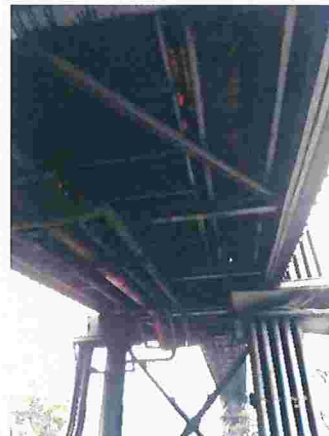
- **CORREIAS TRANSPORTADORAS:** as correias transportadoras sobre as vias têm bandejamento e cobertura e sobre o canal de acesso marítimo, tem somente cobertura superior. Outras correias apresentavam somente cobertura superior e muitos pontos das coberturas danificados. Nenhuma de contenção lateral, com emissões fugitivas em todo o empreendimento. Também foi observado depósito de materiais embaixo das correias em geral.

Figura 7 – Detalhe inferior da correia transportadora de carvão

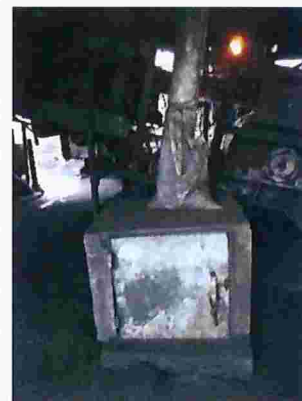
Figura 9 – Acúmulo de carvão em área externa

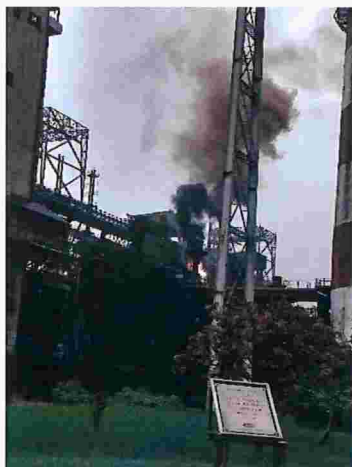
Figura 10 – Problema operacional nas baterias de fornos da coqueria com emissão de gases para a atmosfera

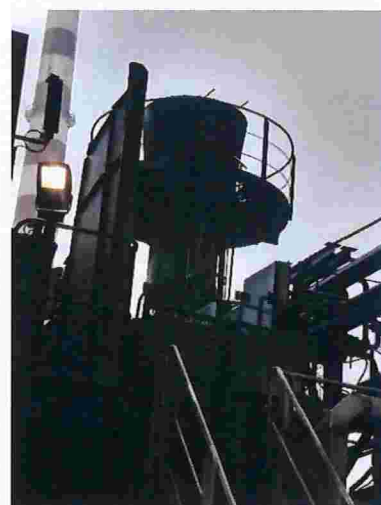
Havia emissão fugitiva das portas dos fornos durante o enforamento da coqueificação, necessitando manutenção. Durante a operação de enforamento foi observado acúmulo de material próximo aos fornos em geral. Emissão da abertura do damper de emergência devido ao aumento de pressão dentro do forno com para o flare.

Figura 18 – Saída de emergência dos gases da coqueria

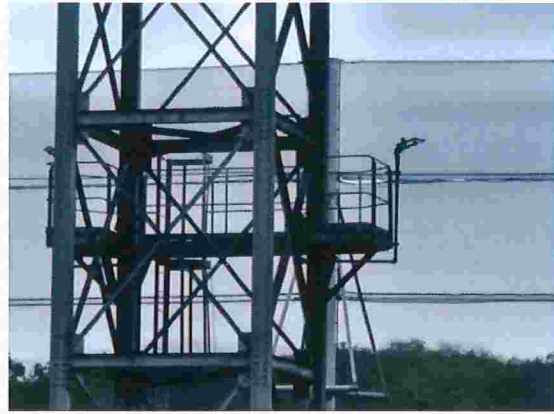
- **PÁTIO DE CARVÃO:** na formação de pilhas, a *wind fence* (somente na face sul) e a aspersão de água não são suficientes para conter a emissão fugitiva e projeção de material particulado devido a altura de formação da pilha.

Figura 25 – Detalhe do bico aspersor de água do pátio de carvão

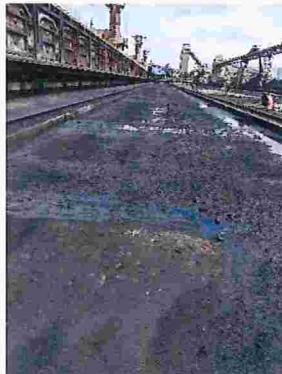
Figura 26 – Detalhe do piso da área da bateria de fornos com material depositado

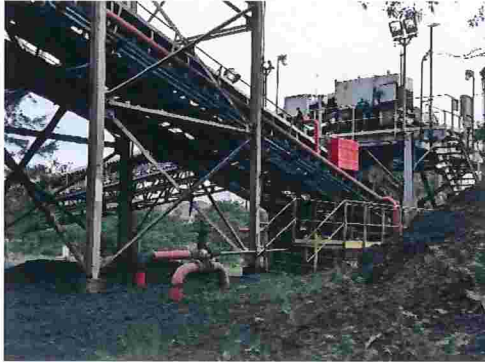
Figura 28 – Detalhe de material depositado no solo das correias transportadoras de carvão sem bandejamento e proteção lateral

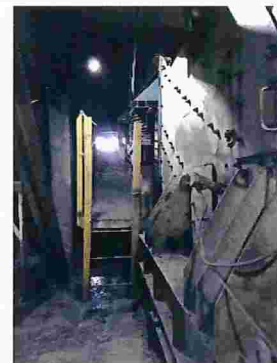
Na operação da peneira vibratória foi observado acúmulo de material nas estruturas e as aberturas do galpão podem gerar emissão fugitiva.

Figura 31 – Detalhe de material depositado na estrutura da peneira de coque

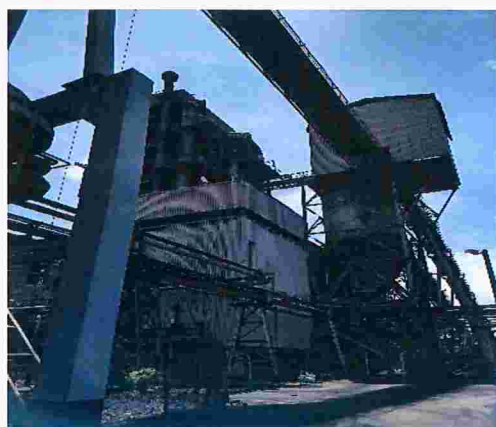
Figura 54 – Correias transportadoras e chute de carvão para moagem

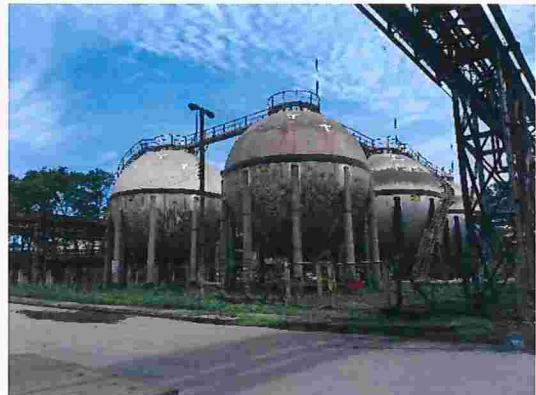
Figura 58 – Área de tanques de gases oxigênio e nitrogênio

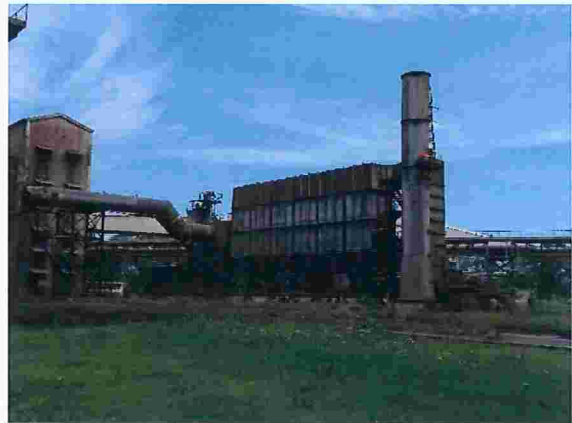
Figura 60 – Detalhe de um dos sistemas de despoeiramento da descarga do ferro gusa dos carros-torpedo

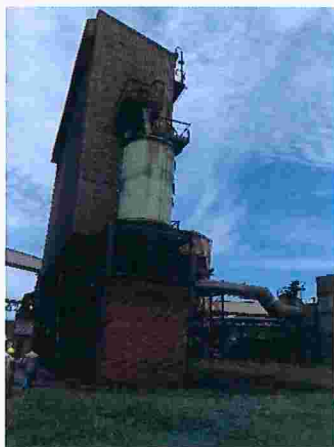
Figura 61 – Detalhe do outro sistema de despoeiramento da descarga do ferro gusa

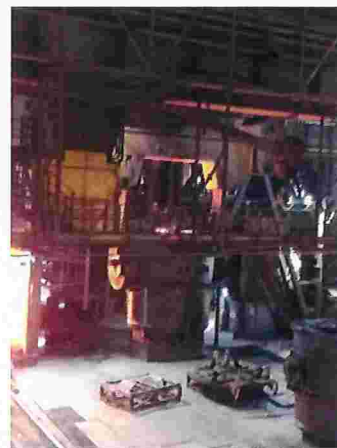
Figura 66 – Vazamento do aço

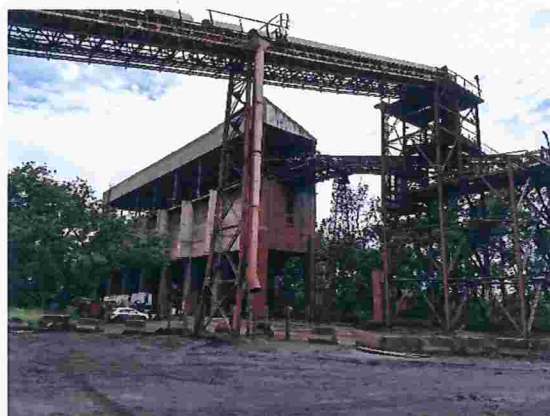
Figura 77 – Detalhe das correias transportadoras, chute e silos de materiais.

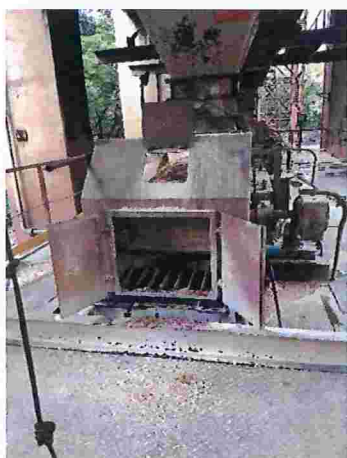
Figura 78 – Detalhe da área de silos (blend stockers) com material depositado no piso

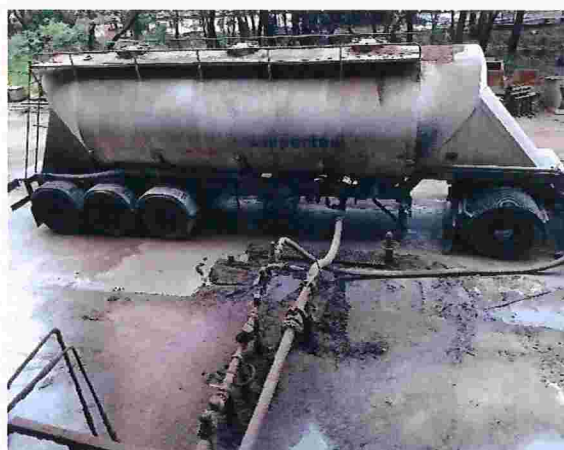
Figura 79 – Caminhão de transferência de pó de aciaria para silo

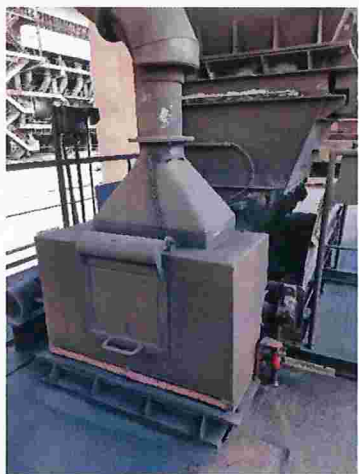
Figuras 90 – Descarga do silo em correia dosadora com captação

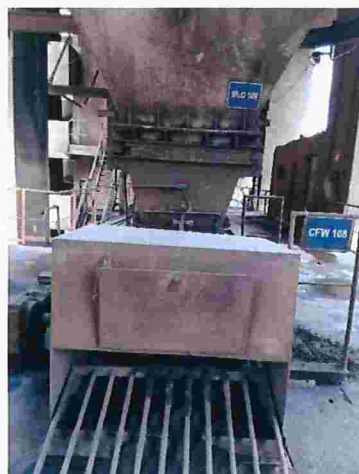
Figura 91 – Descarga do silo em correia dosadora sem captação

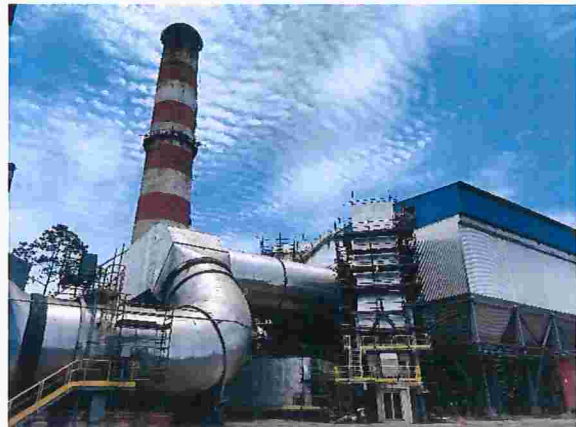
Figura 93 – Detalhe da construção do by-pass do novo filtro de mangas

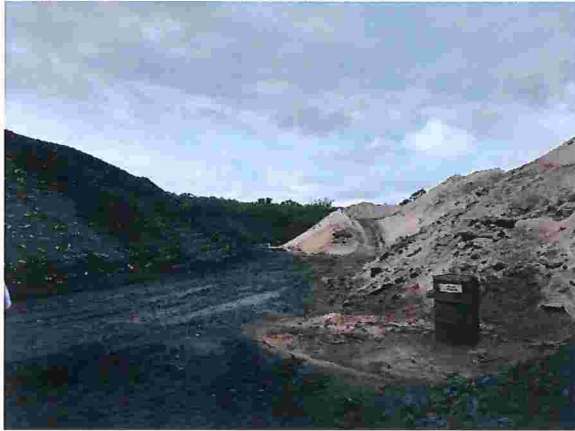
Figura 95 – Pátio com pilhas diversas e pilha de pó de alto forno com plantação de leguminosas

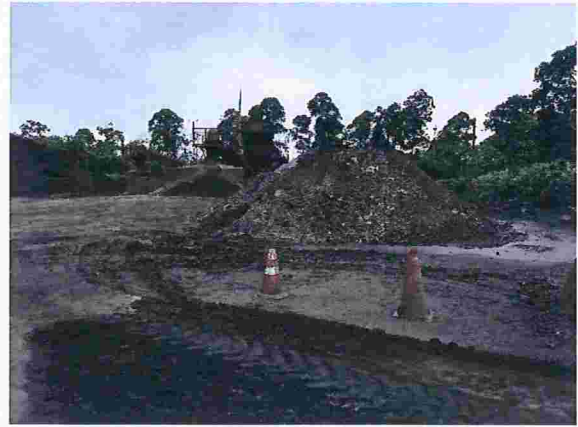
Figura 96 – Pátio com beneficiamento (peneiramento) de materiais

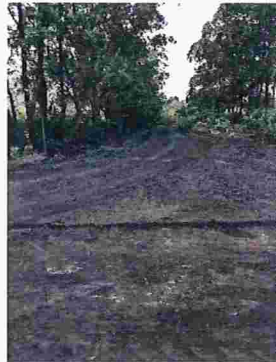
- **PÁTIOS (CASP):** não tem controle nas entradas de cada pátio. De maneira geral, não há identificação do material das pilhas/baias, não fica clara a delimitação física de cada um. Em relação às vias de acesso, há vias sem pavimentação e sem impermeabilização e também sem rede drenagem, gerando emissão fugitiva (ressuspensão de poeira durante tráfego de caminhões). Muitos dos caminhões transitam com a carroceria com materiais aberta, sem lonamento da carga. Não há aspersão das rodas dos caminhões na saída dos pátios contribuindo para o arraste de material para as vias de acesso. Não há classificação específica dos resíduos. Os pátios não possuem *wind fence*, somente barreira vegetal.

Figura 97 – Vias de acesso sem pavimentação com material depositado

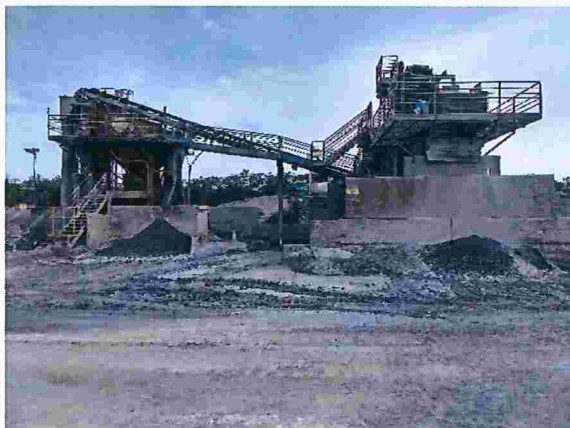
Figura 99 – Pátio com beneficiamento (peneiramento) de materiais
