Relatório de Controle Ambiental (RCA)

Implantação de Atracadouros para o Sistema do Aquaviário da Grande Vitória Região Metropolitana de Vitória

SEMOBI - Secretaria de Mobilidade e Infraestrutura

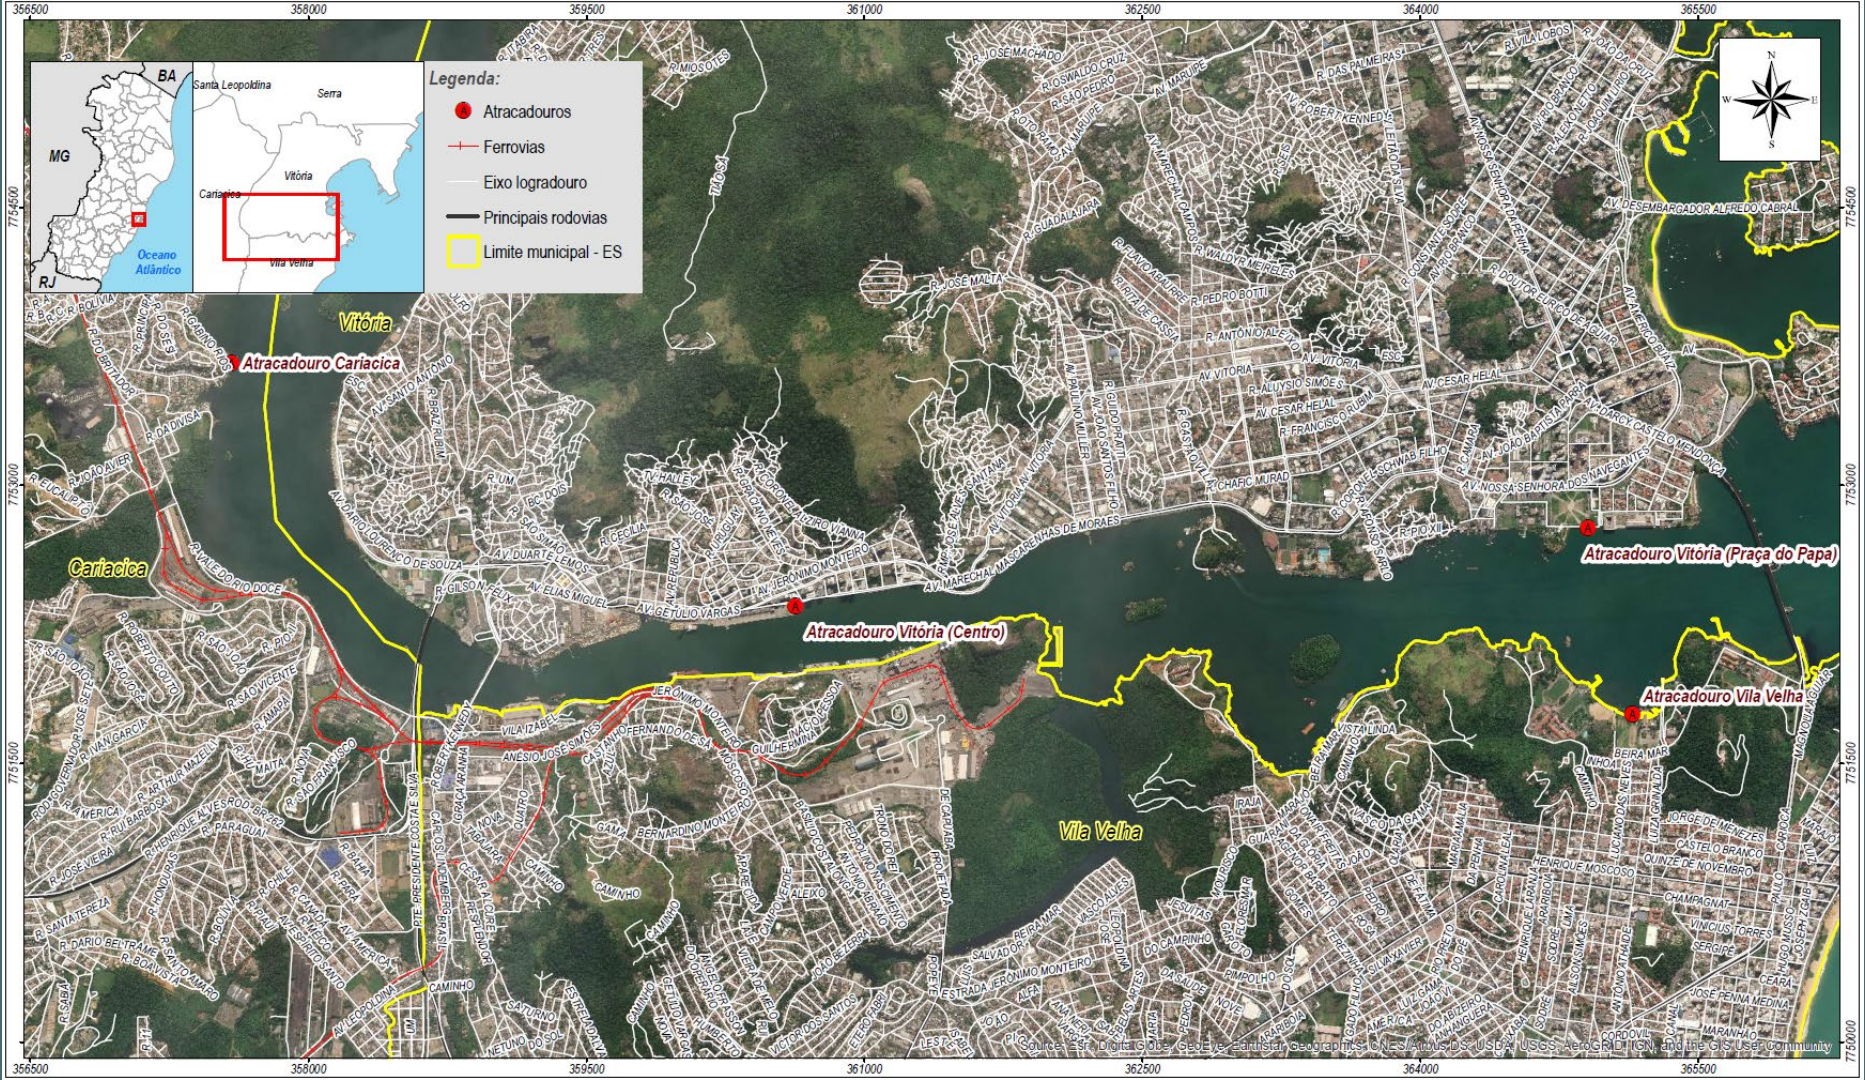
O projeto do Sistema Aquaviário da Região Metropolitana de Vitória (atracadouros do tipo trapiche) prevê a implantação de 04 Estações, sendo:

- ✓ 02 Estações no município de Vitória (Praça do Papa e Porto de Vitória)
- ✓ 01 Estação no município de Vila Velha (Prainha)
- ✓ 01 Estação no município de Cariacica (Porto de Santana)

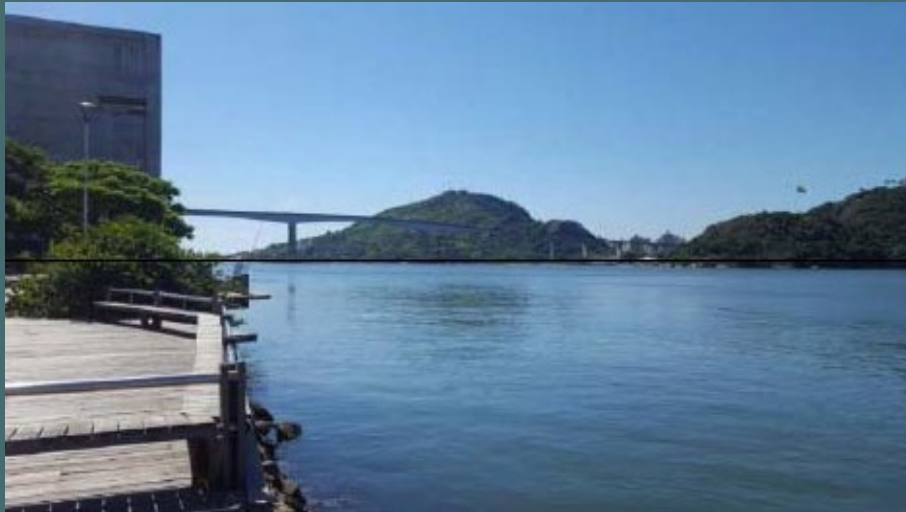
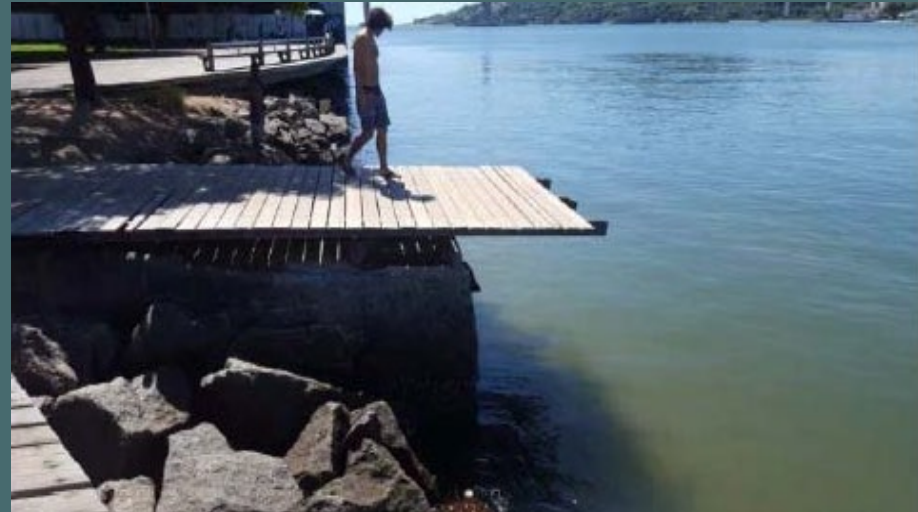
✓ ESTAÇÃO PRAÇA DO PAPA

O Atracadouro será implantado dentro de uma Zona de Proteção Ambiental (ZPA 2), que permite o uso para atividades sustentáveis de recreação, turismo, pesquisa científica, monitoramento, educação ambiental e patrimonial, restauração ambiental e produção comunitária de alimentos, desde que mantidas desobstruídas e liberadas de qualquer edificação que não sejam para atender as finalidades.

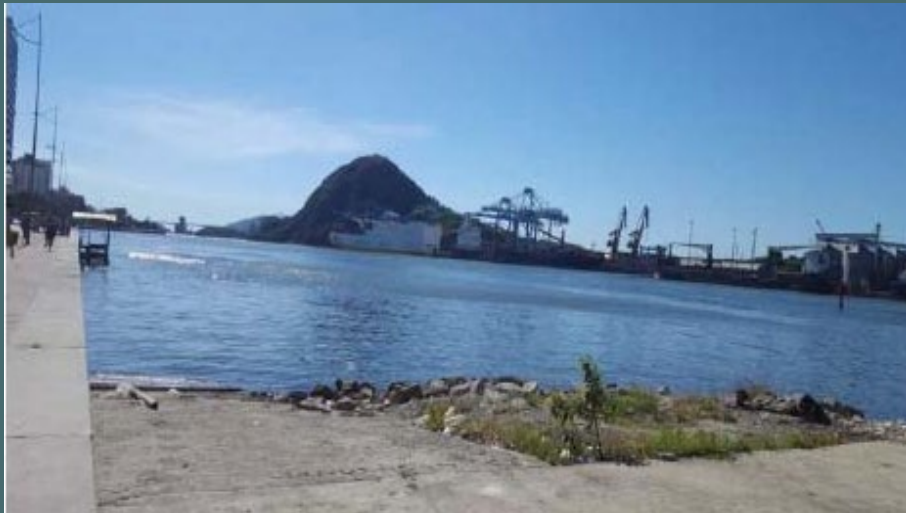
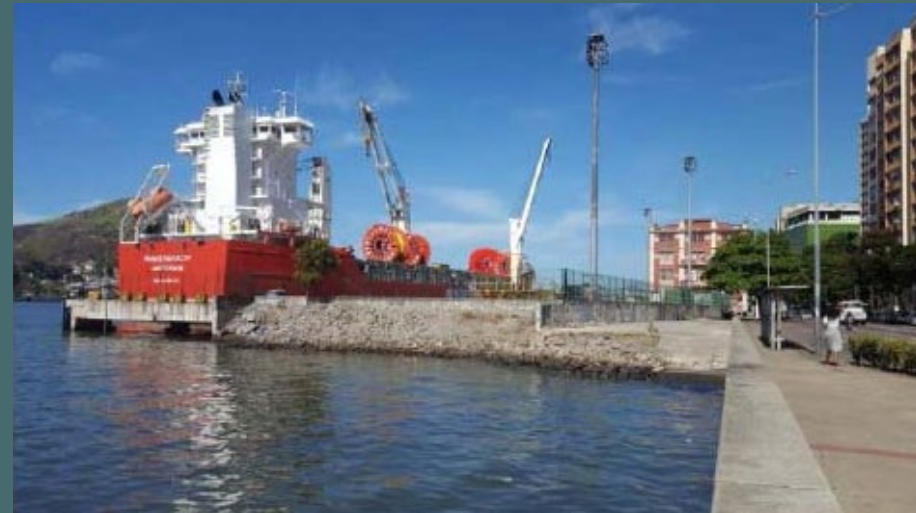
✓ ESTAÇÃO PORTO DE VITÓRIA

O Atracadouro localizado no Centro de Vitória será instalado em zona de ocupação específica (ZOE 4), caracterizada pela área portuária de vitória e próximo a localização de um antigo ponto de embarque existente.

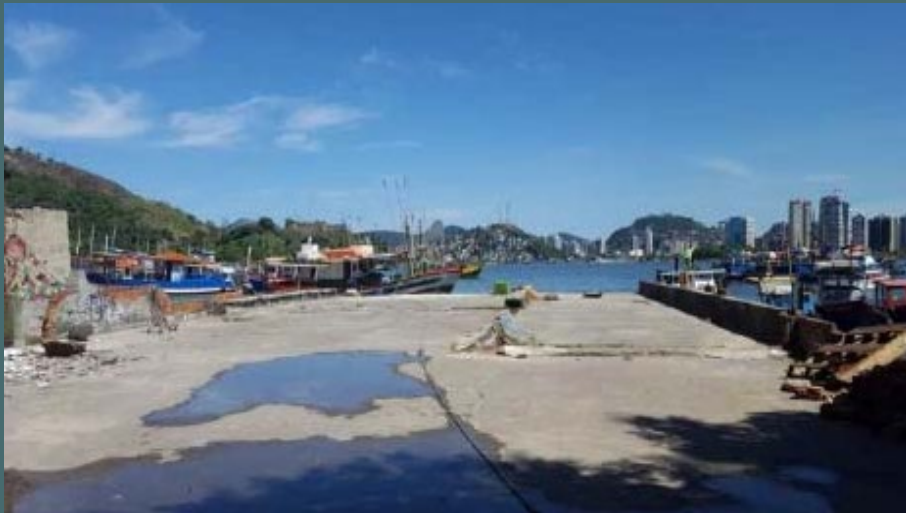
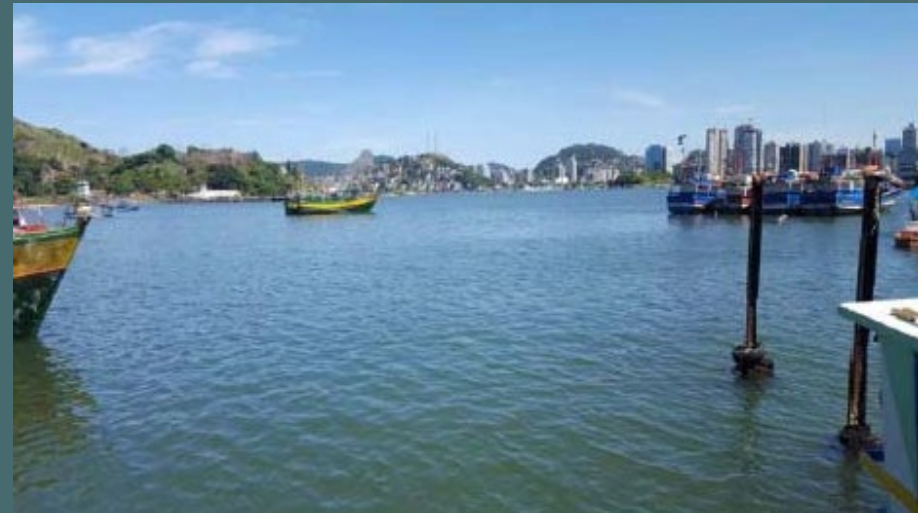
✓ ESTAÇÃO PRAINHA DE VILA VELHA

O Atracadouro localizado na Prainha de Vila Velha será instalado na Zona de Especial Interesse Ambiental (ZEIA A), que são parcelas do território municipal, de domínio público ou privado, voltadas a proteção e a conservação dos recursos naturais cuja delimitação é legalmente instituída. Vale destacar que no local já existe a presença da comunidade de pescadores de Vila Velha.

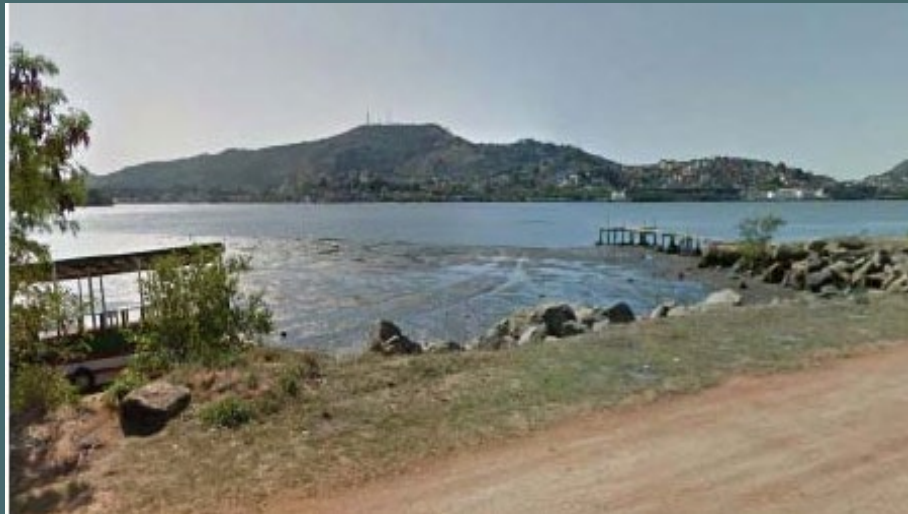
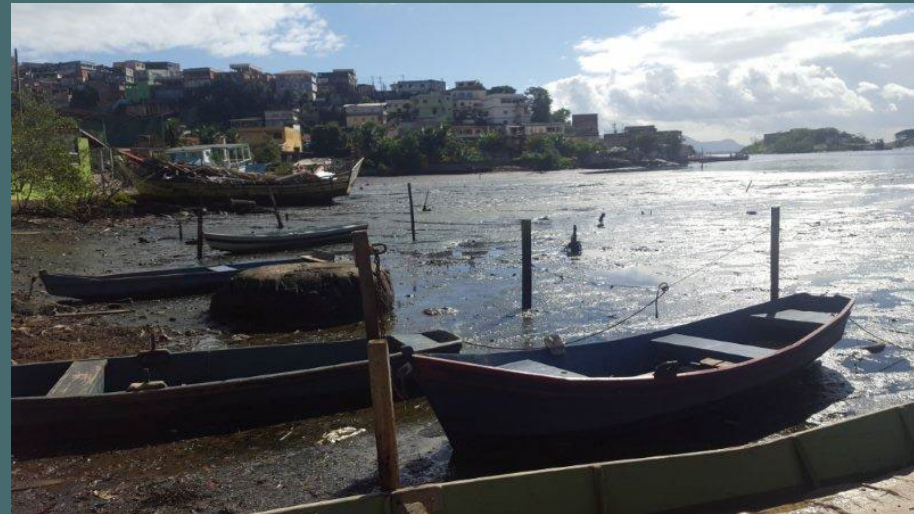
✓ ESTAÇÃO PORTO DE SANTANA

O Atracadouro localizado em Porto de Santana será instalado em Zona de Especial Interesse Social (ZEIS 1), que é composta de áreas públicas ou particulares, ocupadas predominantemente por habitações precárias, população de baixa renda ou ocupações em áreas de risco, que apresentem demanda por infraestrutura urbana, serviços e equipamentos comunitários e acessibilidade inadequada sendo passíveis de realocação.

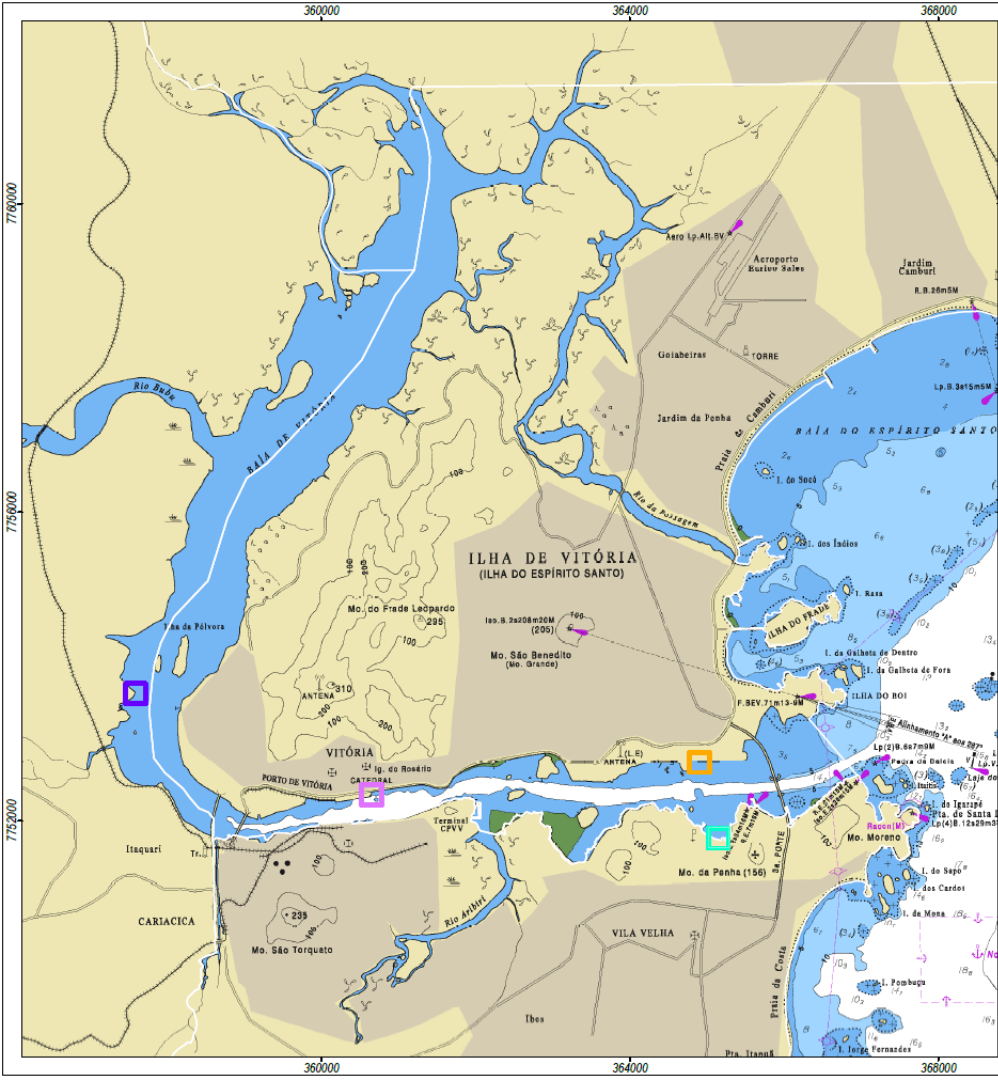
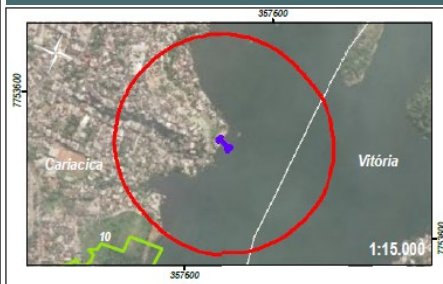
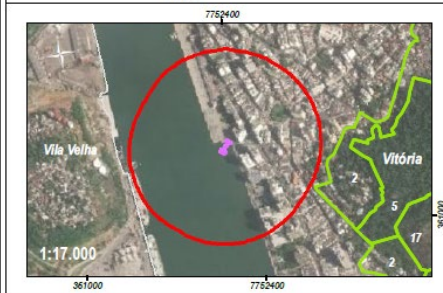
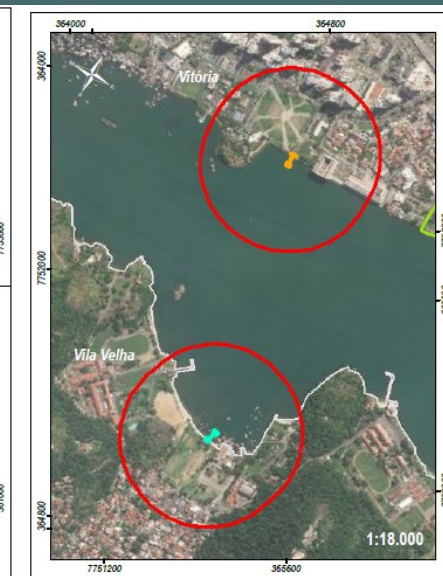
Área de influência: áreas estudadas no presente diagnóstico.

- ✓ **Área de Influência:** correspondem as áreas que poderão ser afetadas, direta ou indiretamente pelo empreendimento, considerando os **fatores físicos, bióticos e socioeconômicos**. Essas áreas correspondem ao meio ambiente terrestre e aquático no entorno dos atracadouros.

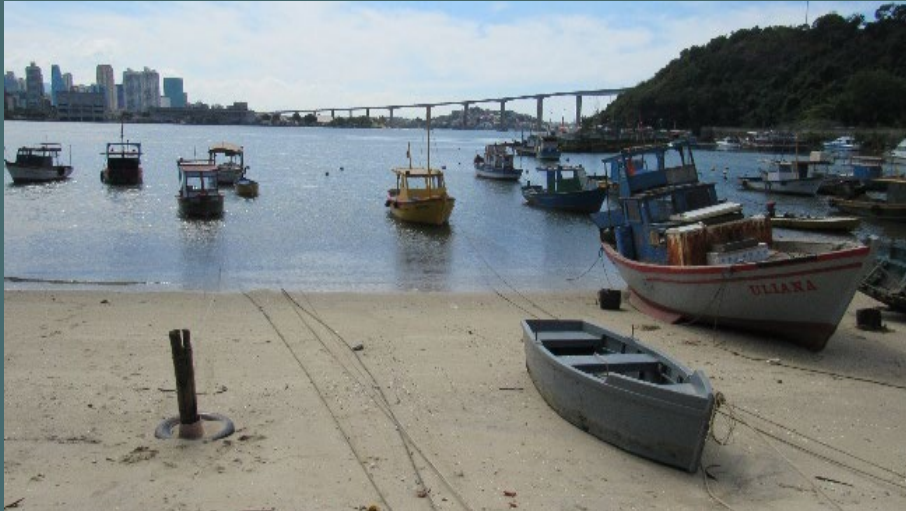
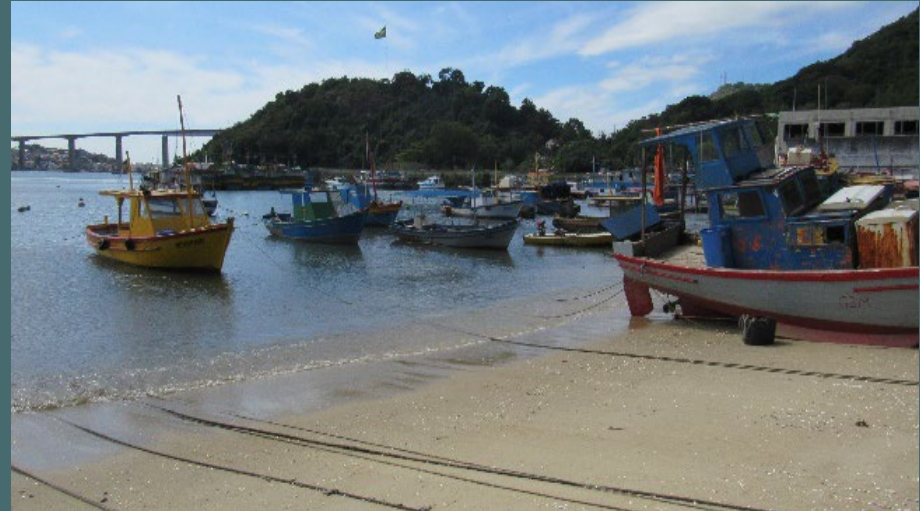
O atracadouro da **Prainha de Vila Velha** será implantado a partir da faixa de areia da praia e neste local não existe vegetação passível de supressão.

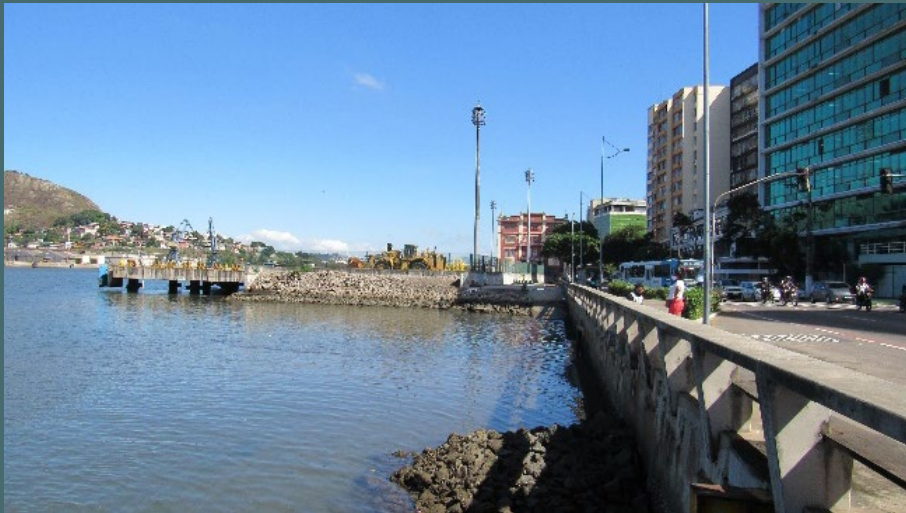
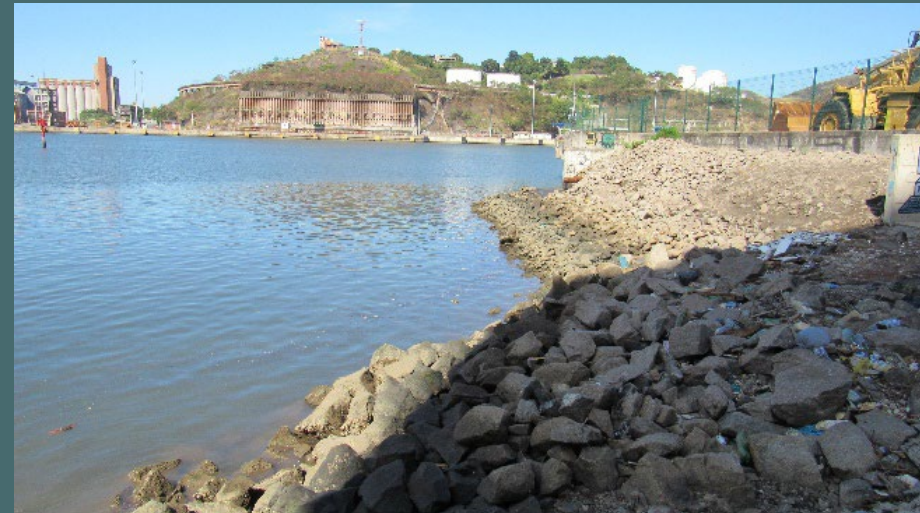
O atracadouro do **Centro de Vitória** será instalado em área oriunda de aterro, em trecho adjacente à um pátio do porto de Vitória. No local não existe vegetação passível de supressão, ocorrendo apenas alguns exemplares de pequeno porte da espécie exótica e invasora *Leucaena leucocephala* (leucena) e da planta daninha *Cestrum intermedium* (coerana).

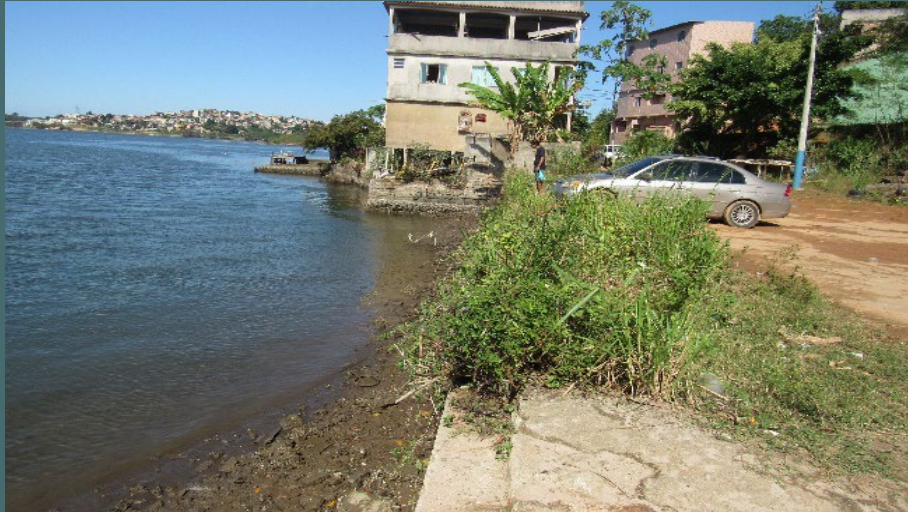
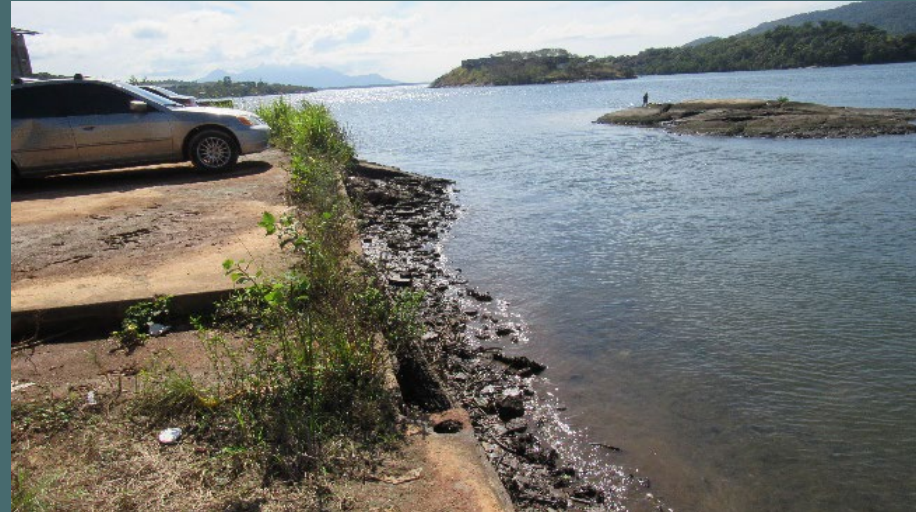
O atracadouro de **Porto de Santana**, em Cariacica, será instalado no leito natural da baía de Vitória e partirá de uma estrutura de concreto existente às margens da mesma, e no local não ocorre vegetação passível de supressão. Na parte terrestre existem algumas plantas herbáceas ou sub-lenhosas, tais como *Megathyrus maximus* (capim-colonião), *Turnera subulata* (onze-horas), *Borreria verticillata* (tajuba), *Urena lobata* (guaxuma-rosa), *Waltheria indica* (vassourinha). Na parte em contato com a baía não foram observados indivíduos de espécies vegetais de manguezal.
