# RELATÓRIO DE VISTORIA

001/18/IPAA

**ASSUNTO:** VISTORIA TÉCNICA RELATIVA ÀS EMISSÕES ATMOSFÉRICAS –  
UNIDADE DO COMPLEXO DE TUBARÃO

**LOCAL:** VITÓRIA - ESPIRITO SANTO

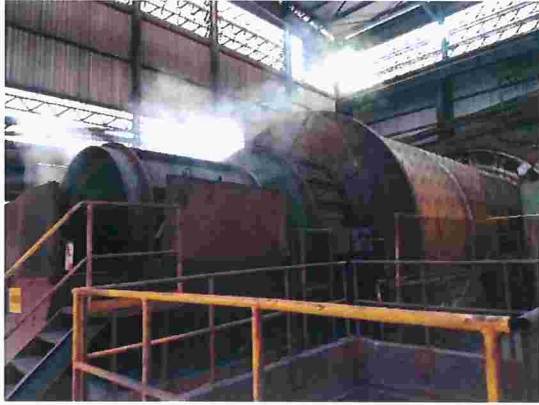
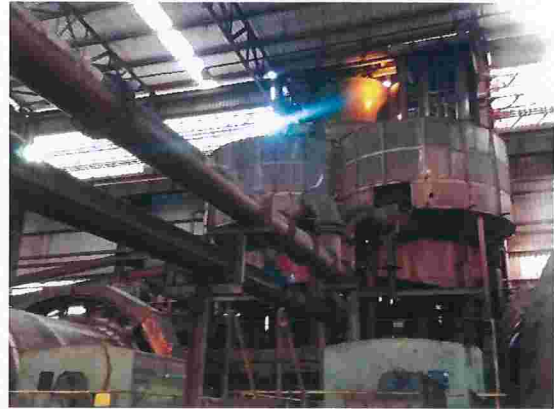
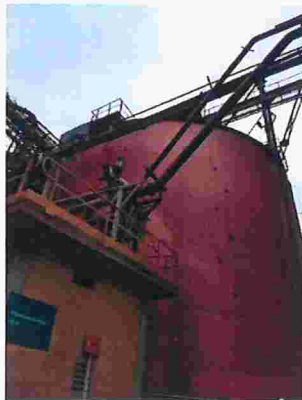
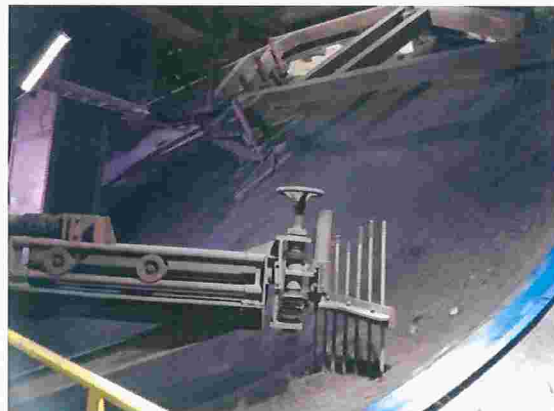
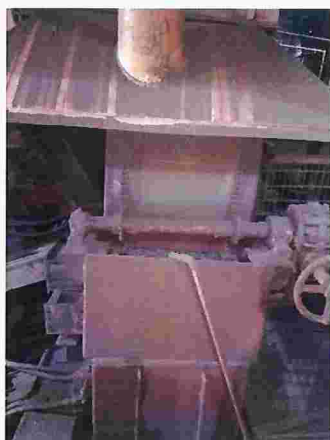
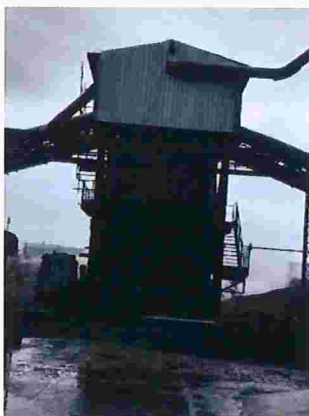
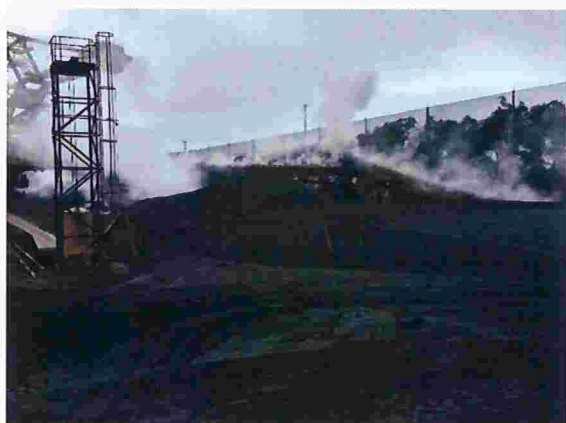
Durante as visitas às usinas de pelotização foram verificadas poeiras fugitivas no processo industrial, acúmulo de materiais, pós (material pulverulento), no piso das áreas de processamento e no entorno dos equipamentos de processo, indicando que as contenções de projeção de materiais estavam inadequadas à operação, bem com pontos de captação de material deficientes, bem como dutos, tubos e tramos com necessidade de manutenção (corrosão, furos, frestas com entrada de ar falso), que podem afetar a eficiência dos equipamentos de controle implantados.

**Usina 3:** Durante a vistoria, dentre as etapas do processo industrial, destacam-se os seguintes pontos (Figuras 7 a 18):

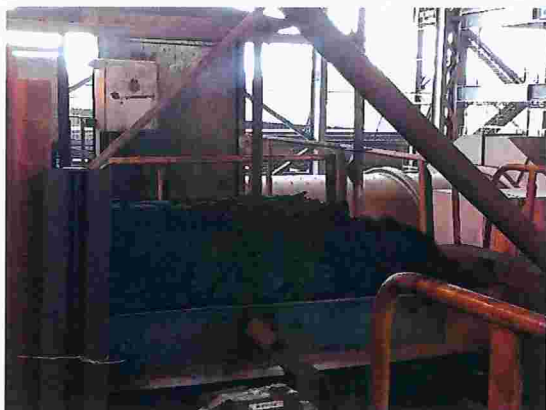
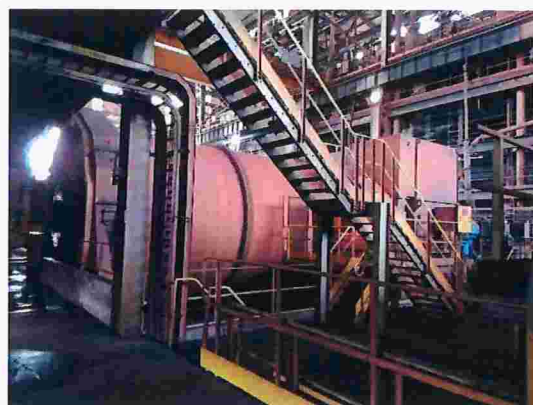
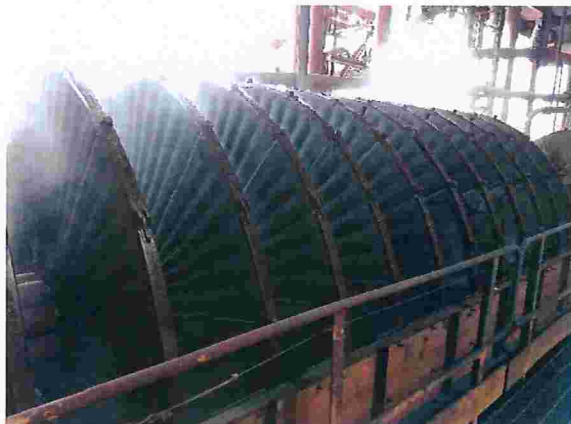
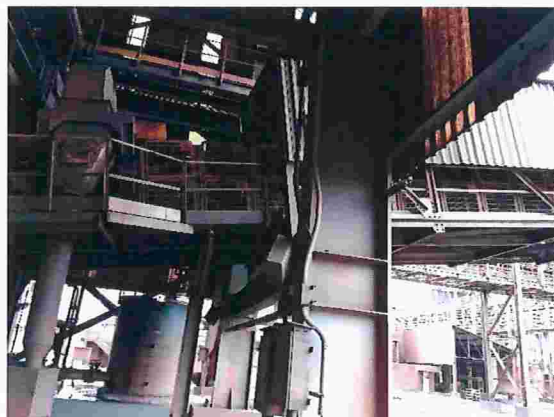
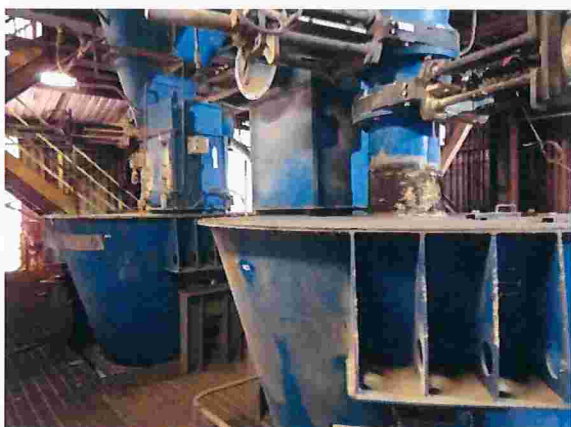
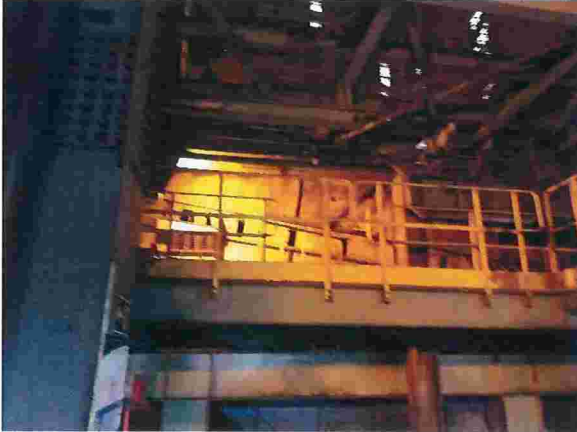
**Usina 8 :** Durante a vistoria, dentre as etapas do processo industrial, destacam-se os seguintes pontos (Figuras 20 a 31):

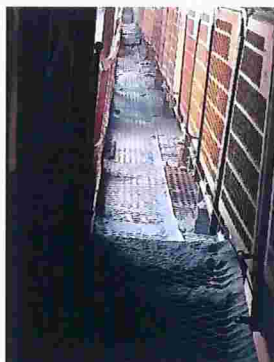
Figuras 43 e 44 - Detalhamento de esteiras sem bandejamento inferior com acúmulo de pó na lateral

Além dos pontos levantados anteriormente, também foi observado na vistoria realizada que de maneira geral, as correias transportadoras não possuem bandejamento inferior e contenção lateral, permitindo que os materiais transportados se depositem nas áreas que atravessam. Além disso, a ausência ou dano na cobertura superior das esteiras permite a geração de poeiras fugitivas por ação dos ventos.

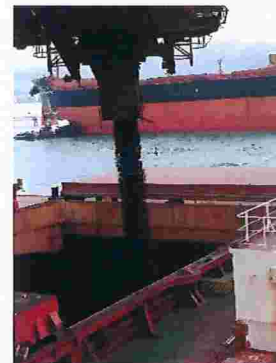
Figura 49 – Carregamento de minério (pellet feed) em navio com projeção de material

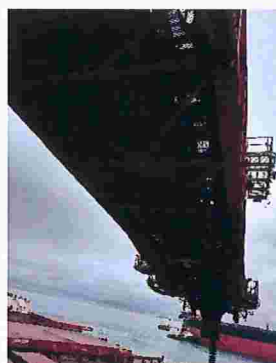
Figura 50 – Correia transportadora da lança do carregador de navio sem bandejamento inferior

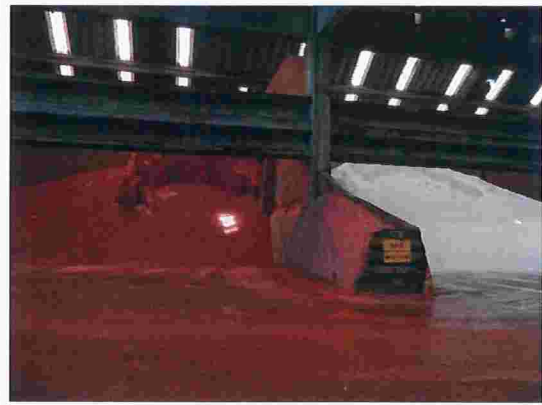
Figura 63 – Baías de armazenamento de fertilizante
