RELATÓRIO DE VISTORIA

COMPANHIA AMBIENTAL DO ESTADO DE SÃO PAULO

003/18/IPAA

DOCUMENTO: TERMO DE CONTRATO DE PRESTAÇÃO DE SERVIÇOS N° 011/2017
PROCESSO N° 78688086
EMPRESA: VALE S.A
ASSUNTO: VISTORIA TÉCNICA RELATIVA ÀS EMISSÕES ATMOSFÉRICAS – UNIDADE DO COMPLEXO DE TUBARÃO
LOCAL: VITÓRIA - ESPIRITO SANTO
DATA: 22/01/2018 A 25/01/2018
INTERESSADO INSTITUTO ESTADUAL DE MEIO AMBIENTE E RECURSOS HÍDRICOS DO ESTADO DO ESPÍRITO SANTO – IEMA

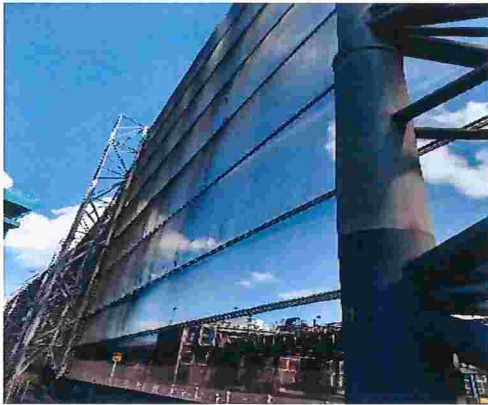
Figura 1 – Pátio de carvão provido de *Wind fence*

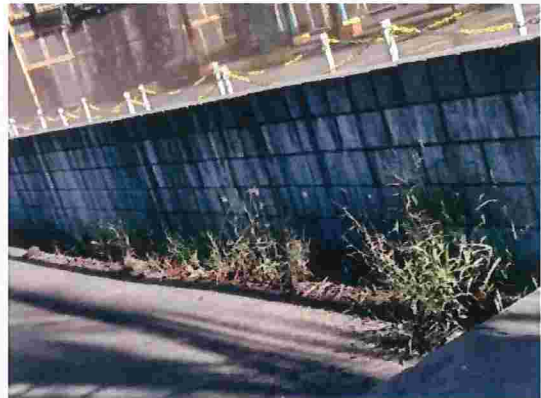
Figura 2 – Projeção de material através da *wind fence*

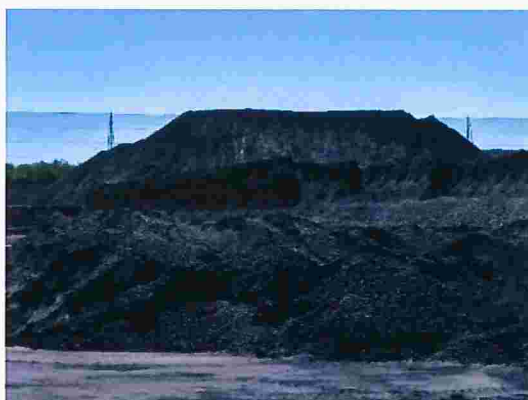
Figura 10 – Não há indicação física da altura das pilhas

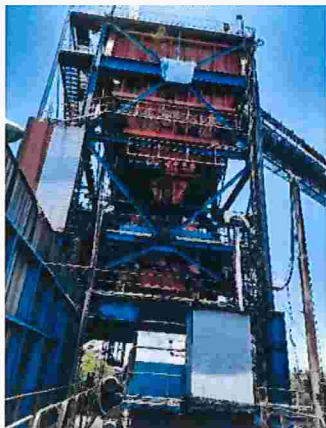
Figura 17 – Silo de carvão para carregamento de vagões

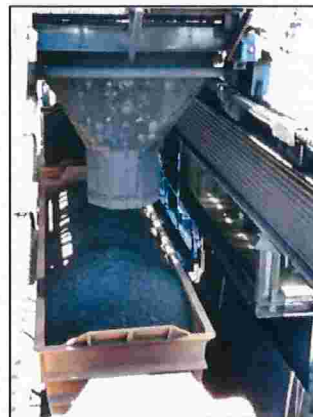
Figura 18 – Carregamento do carvão em vagões sem captura e sem contenção

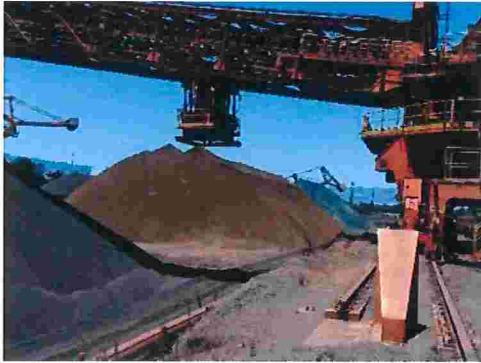
Figura 25 – Pilhas de materiais sem identificação

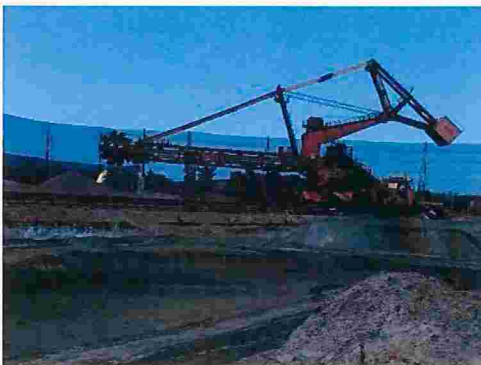
Figura 27 – Detalhamento da recuperação de pilhas

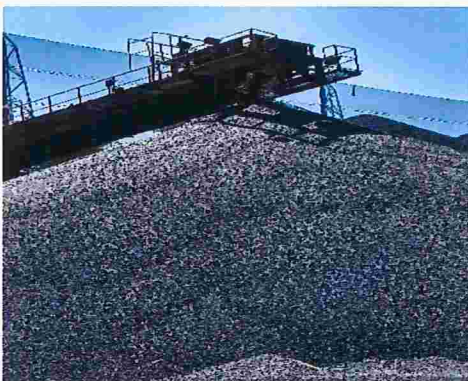
Figura 33 – Detalhe da formação de pilhas

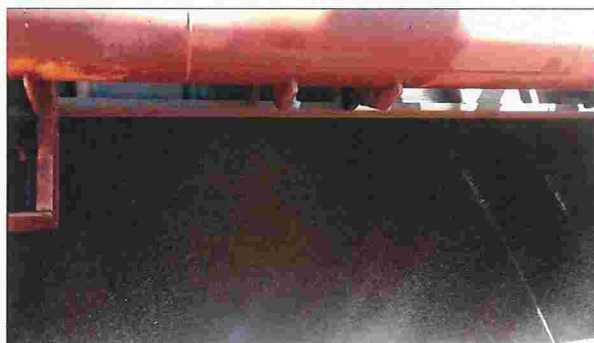
VIRADOR DE VAGÕES: No virador de vagões, ao começar o movimento rotacional para bascular o material para as correias subterrâneas o mesmo recebe aspersão de água. Foi observado que houve emissão durante a realização dessa operação para minério granulado (Figuras 35 e 36).

Figura 35 – Aspersão de água durante operação do virador de vagões com minério

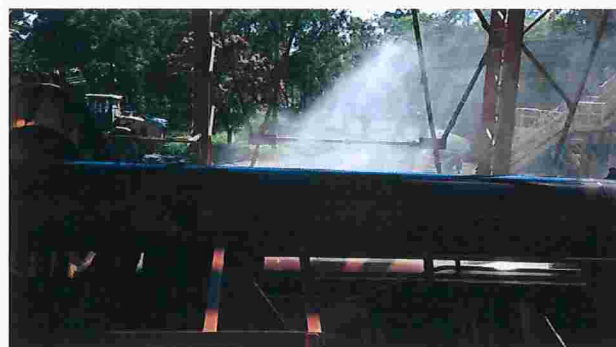
Figura 36 – Emissão durante a aspersão de água

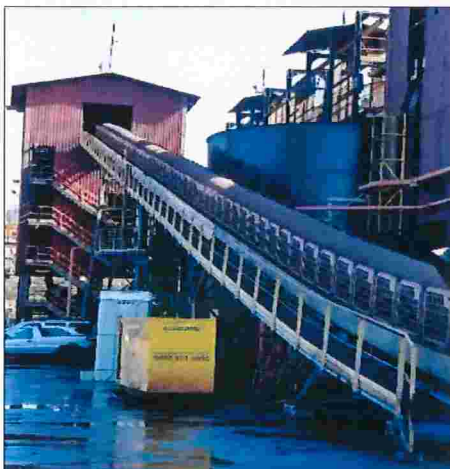
Figuras 39 – Correia transportadora de carvão

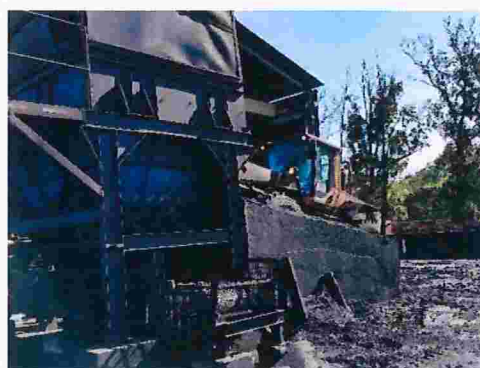
Figura 42 – Carregamento de carvão para moagem à úmido por pá carregadeira

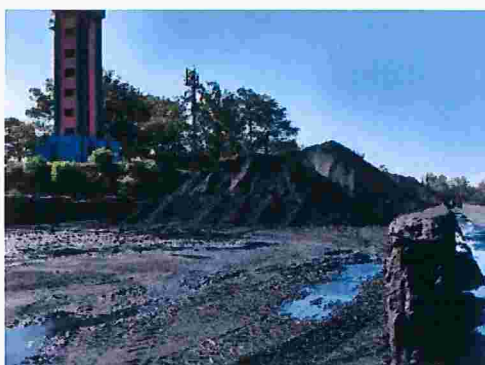
Figura 43 – Pilhas de carvão no pátio sem contenção

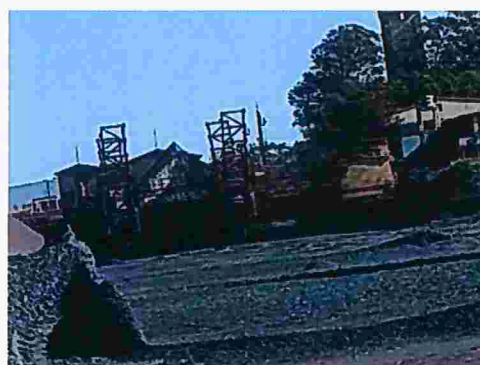
Figura 44 – Formação de pilha de carvão da Unidade de Moagem

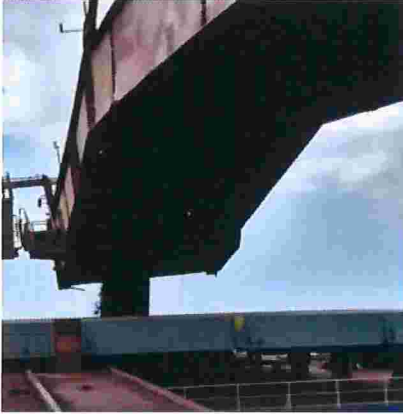
Figura 49 – Lança sem bandejamento inferior (provida de grade)

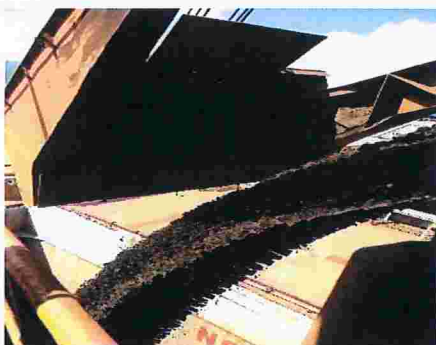
A lança não é enclausurada e é provida de aspersão na ponta, bem como no reversor da correia, que não estavam em funcionamento.

Figura 53 – Carregamento de *sinter feed* no navio sem aspersão de água

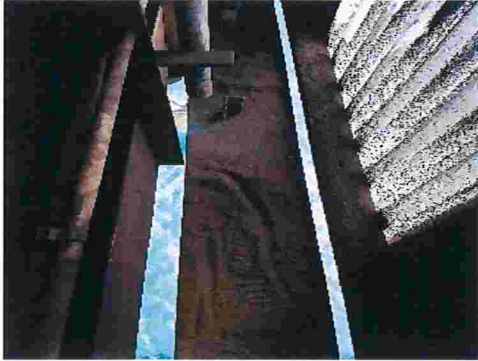
Figura 60 – Detalhe de frestas na parede lateral do enclausuramento da correia

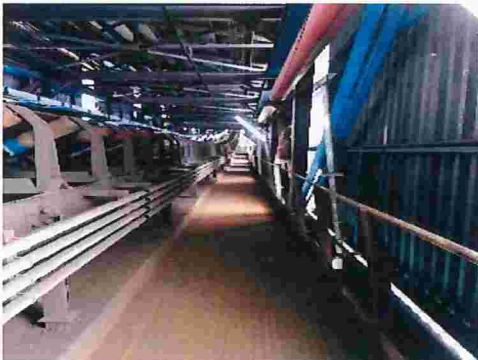
Figura 62 – Detalhe de material depositado embaixo da correia transportadora

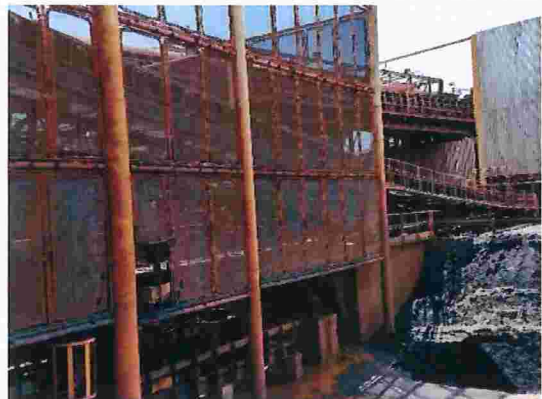
Figura 69 – Acúmulo de materiais no carregador de navios

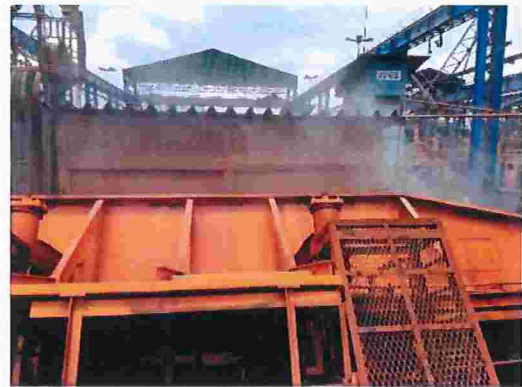
No virador de vagões, ao começar o movimento rotacional para bascular o material para as correias subterrâneas o mesmo recebe aspersão de água por jatos. Foi observada emissão fugitiva durante o basculamento do vagão de *sinter feed*. Não há identificação dos materiais que estão sendo basculados.

Figura 74 – Emissão fugitiva durante o basculamento do vagão

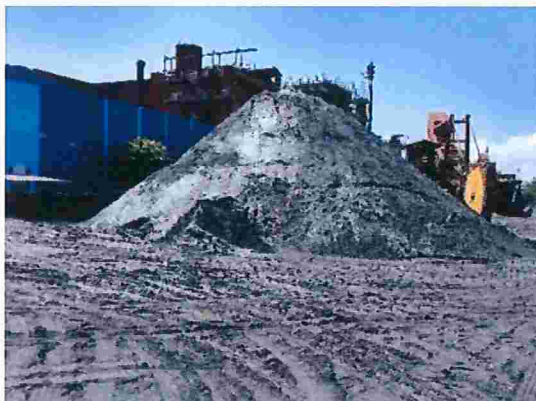
PÁTIO DE PELOTAS (EMERGÊNCIA): o pátio armazena pelotas em pilhas, a céu aberto, sem contenção. A correia transportadora não tinha cobertura, bandejamento ou contenção lateral, sendo observado acúmulo de material na lateral. Pilhas sem identificação ou contenção. A aspersão de pilhas com água + polímero e umectação de vias é realizada por caminhões (Figuras 93 a 96).

Figura 93 – Pilhas sem identificação

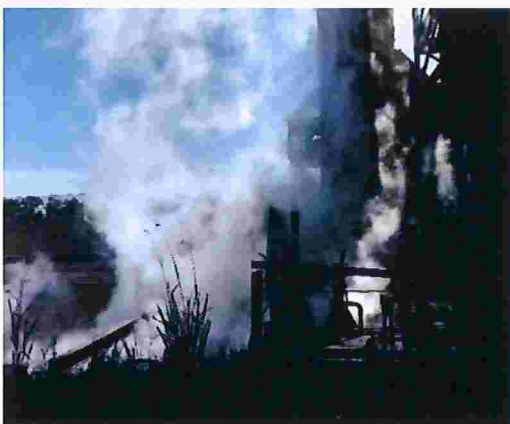
Figura 101 – Emissões das operações realizadas no pátio

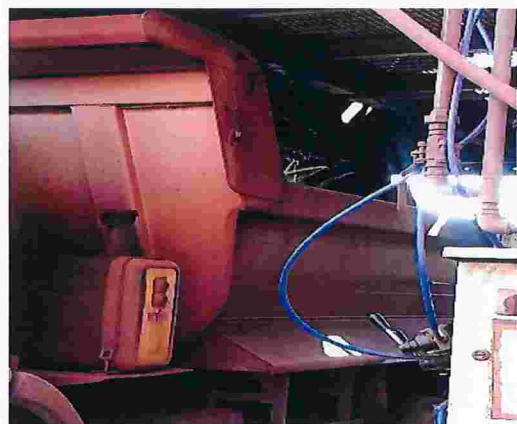
Figura 102 – Aspersão de água no caminhão de pelotas

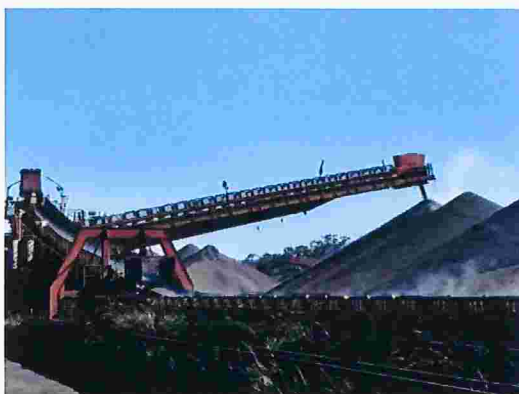
Pilhas sem identificação ou contenção. A umectação de vias com água + polímero é realizada por caminhões 3 vezes por semana e não é realizada aspersão de pilhas com caminhão. Não existe canhão para aspersão de pilhas (Figuras 103 a 108).

Figura 105 – Formação de pilhas de pelotas

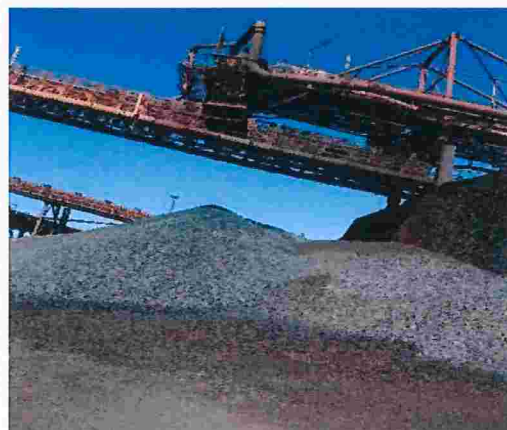
Figura 138 – Dispositivo de descarregamento das pelotas sem classificação

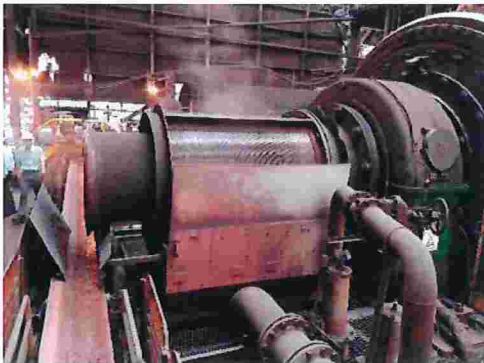
Figura 169 – Moinho de bolas com projeção de material

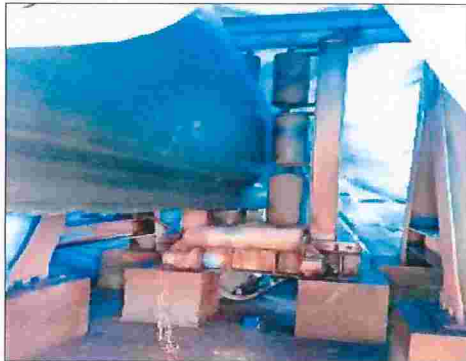
- **JATEAMENTO A CÉU ABERTO:** a empresa realiza operação de jateamento com *sinter ball* de peças não removíveis a céu aberto, usando como contenção das emissões uma lona azul de material não resistente ao jato, com um jato de água por cima dessa lona, com operação manual inadequada (Figuras 189 e 192).

Figura 189 – Peça a ser jateada envolta por lona

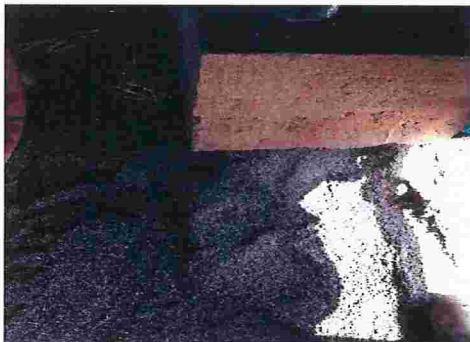
Figura 191 – Acúmulo de material no solo, após jateamento com "*sinter ball*"

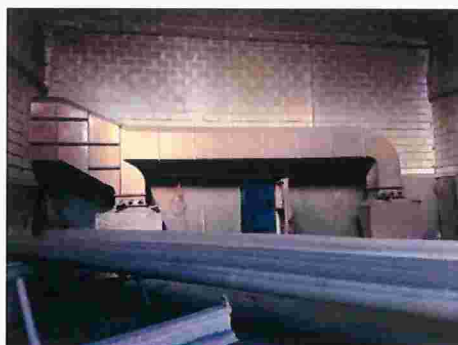
- **OPERAÇÃO DE PINTURA E JATEAMENTO EM CABINES:** a empresa tem cabines para realizar essas operações. No entanto, o sistema de captação e equipamento de controle do jateamento (filtro de mangas) se encontra deteriorado por corrosão, tornando o sistema deficiente. Já as cabines de pintura, tem o sistema de controle de poluição do ar (filtros planos) desativado (informado pela empresa), sendo a operação realizada com a cabine aberta ou fora da mesma sem controle (Figuras 193 a 202).

Figura 193 – Interior da cabine de jateamento com sistema de captação

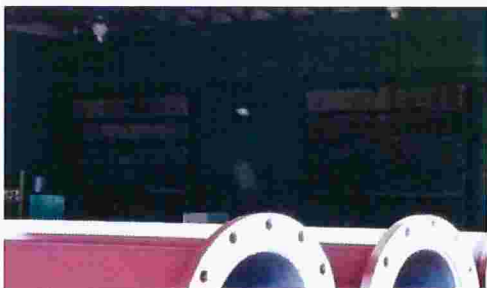
Figura 199 – Interior da Cabine de Pintura
