RELATÓRIO DE VISTORIA

COMPANHIA AMBIENTAL DO ESTADO DE SÃO PAULO

Nº 004/18/IPAA

ASSUNTO: 2ª VISTORIA TÉCNICA RELATIVA ÀS EMISSÕES ATMOSFÉRICAS –
UNIDADE DO COMPLEXO DE TUBARÃO

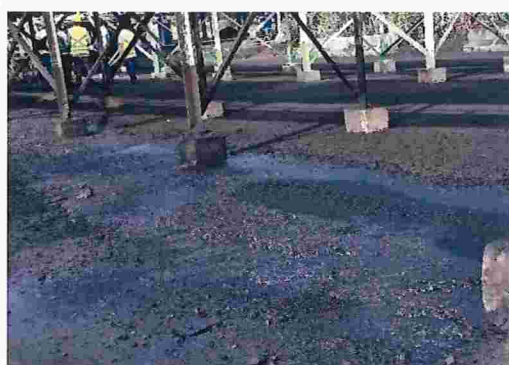
- **CORREIAS TRANSPORTADORAS:** o local fica no limite de bateria com a Vale S.A., e as correias transportadoras existentes recebem o carvão proveniente do Porto de Praia Mole. As correias não tem bandejamento (apenas grades) e nem contenção lateral, apenas cobertura superior e apresentavam depósito de materiais embaixo das correias (Figuras 3 e 4).

Figura 4 – Carvão depositado no solo abaixo das correias

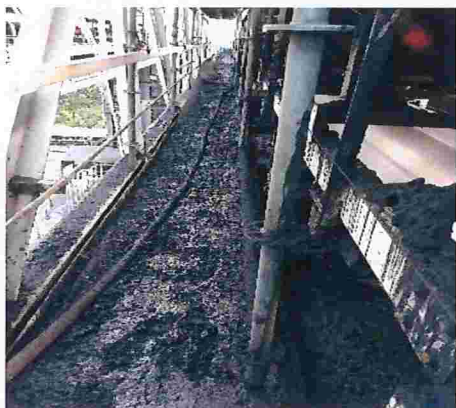
Também foi observado acúmulo de material na lateral das mesmas em toda a estrutura (Figuras 5 a10).

Figura 5 – Material depositado na lateral da correia transportadora

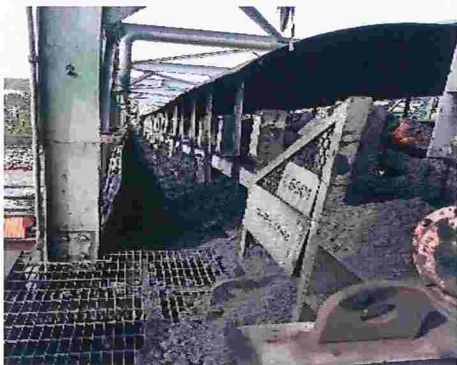
Figura 7 – Carvão depositado na lateral da correia transportadora

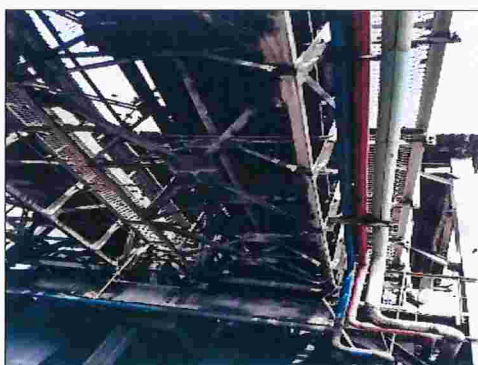
Figura 10 – Esteiras transportadoras sem bandejamento inferior (grades)

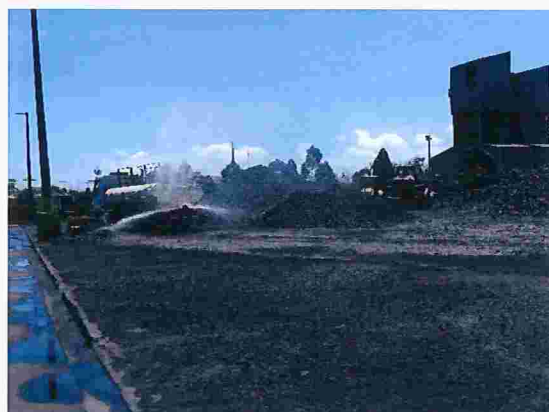
Figura 60 – Umectação de via com caminhão pipa

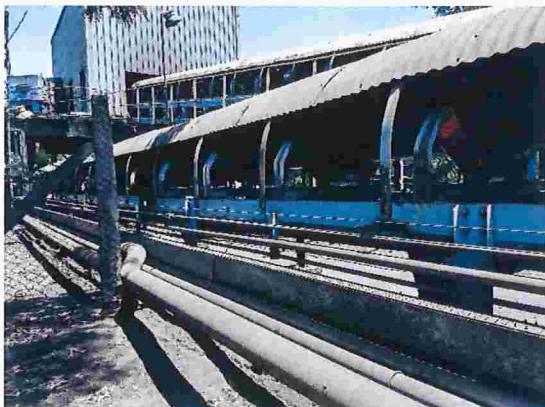
RECEBIMENTO DE CARVÃO (Coqueria Sol): recebimento de carvão por correias transportadoras com cobertura superior, proveniente da Arcelor, no limite de bateria entre as empresas. Foi observado que as correias transportadoras estavam danificadas em alguns pontos. Também não eram providas de contenção lateral e bandejamento inferior. As correias apresentavam acúmulo de material embaixo de sua estrutura (Figuras de 61 a 64).

Figura 61 – Corriente transportadora de carvão da Arcelor para Suncoke

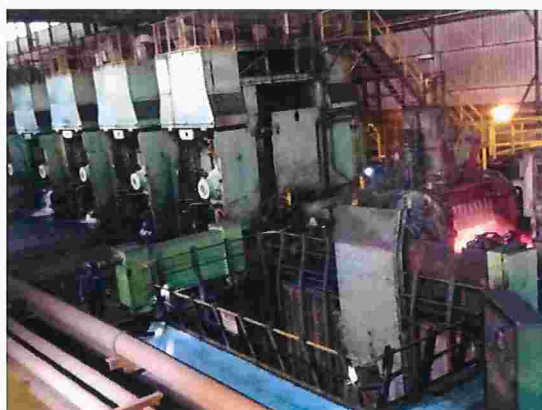
Figura 67 – Entrada na laminação somente emissão de vapor

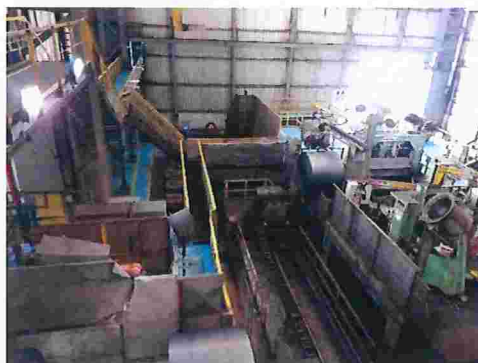
Figura 70 – Formação e retirada das bobinas

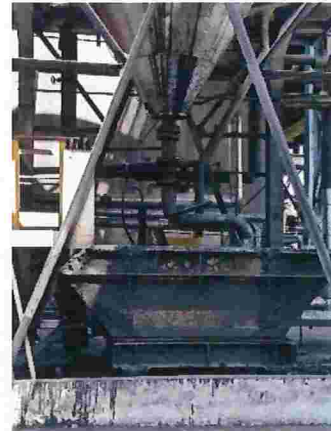
Figura 74 – Retirada de borra de fundo por meio de caçamba

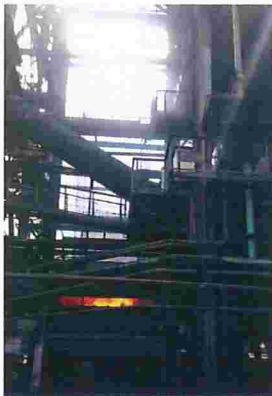
SISTEMA DE APAGAMENTO Á SECO: o carro é içado para o sistema de apagamento com nitrogênio em galpão fechado. Existem sistemas de captação independentes para carga (elevação do carro) com filtro de mangas e na descarga (constituído de ciclone + filtro de mangas). Foi observada emissão fugitiva da câmara de apagamento e em ambas operações, além de uma grande quantidade de material particulado depositado no solo ao redor e no interior do galpão dos equipamentos de controle (Figuras 79 a 87).

Figura 79 – Emissão da elevação do carro-guia

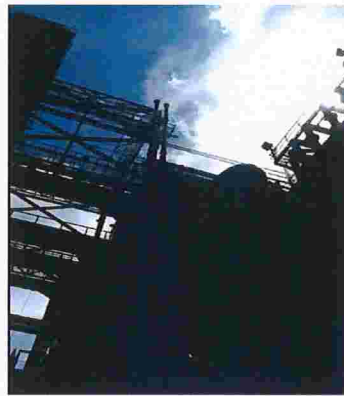
Figura 80 – Emissão da câmara de apagamento

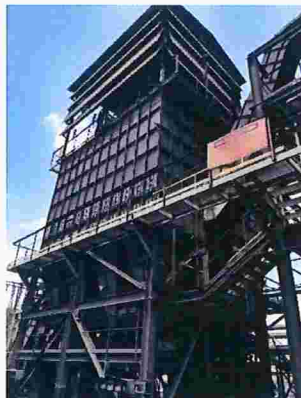
Figura 82 – Filtro de mangas da carga do carro (elevação)

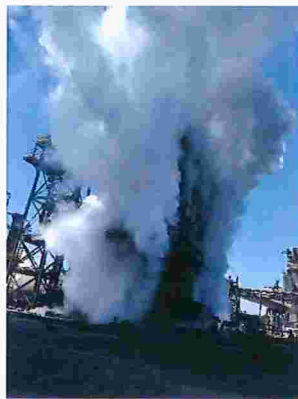
Figura 92 – Apagamento do coque à úmido com emissão visível

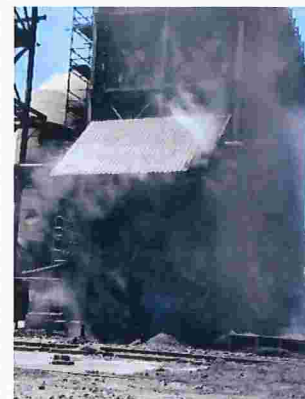
Figura 93 – Basculamento do coque apagado para o pátio com emissão visível

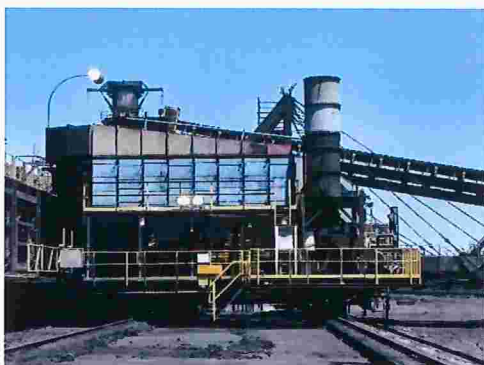
ENFORNAMENTO DE CARVÃO NAS BATERIAS (Sol Coqueria): a operação foi acompanhada do interior da máquina enforadora. Embora a mesma seja provida de filtro de mangas, a captação se mostrou deficiente, com emissão fugitiva no decorrer da operação (Figuras 94 a 97).

Figura 94 – Máquina enforadora de carvão provida de filtro de mangas

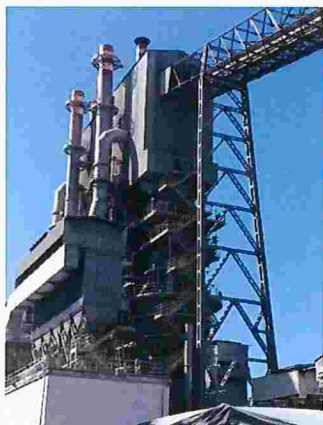
Figura 104 – Detalhe do forno de calcinação provido de filtro de mangas

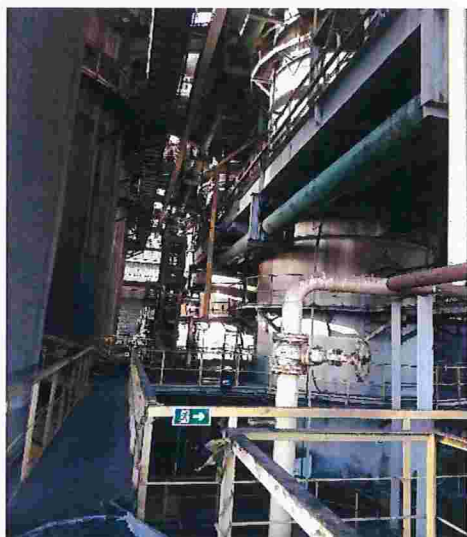
Figuras 114 – Detalhe dos regeneradores do alto forno 1

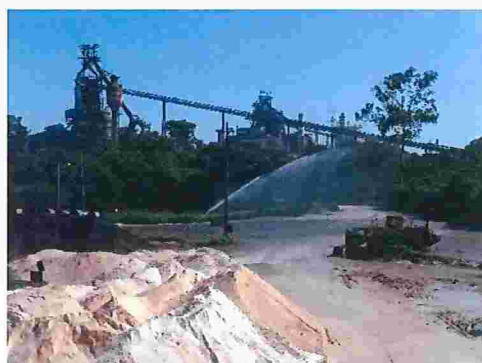
Figura 121 – Umectação das pilhas do pátio com canhão

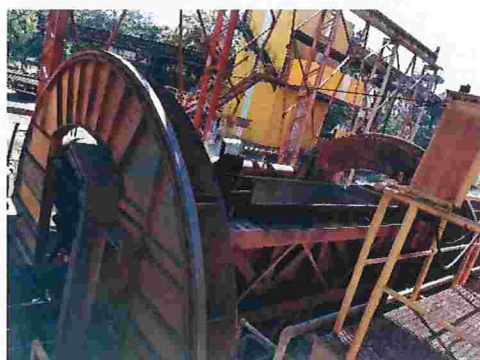
Figura 127 – Virador de vagões em operação

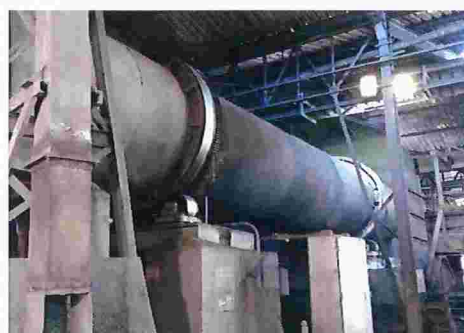
Figura 129 – Detalhe do secador

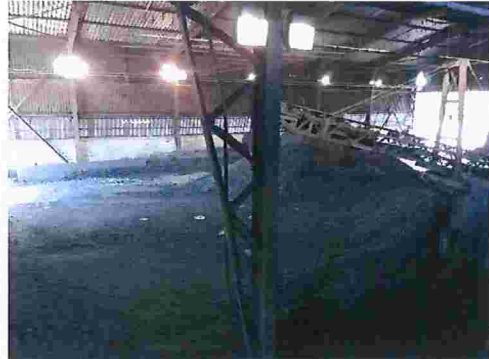
Figura 133 – Pilhas sem identificação e delimitação física

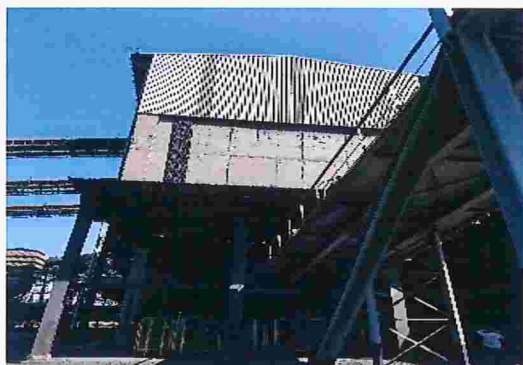
STOCKHOUSE DO ALTO FORNO 2: os materiais (como minério e carvão) ficam armazenados em silos até serem utilizados no carregamento do alto forno, após serem dosados e transportados por correias. As correias possuem somente cobertura, não tem contenção lateral e grade na parte inferior. Os silos são providos de filtros de mangas com lançamento por chaminé (Figuras 140 a 145).

Figura 140 – Stockhouse do alto forno 2

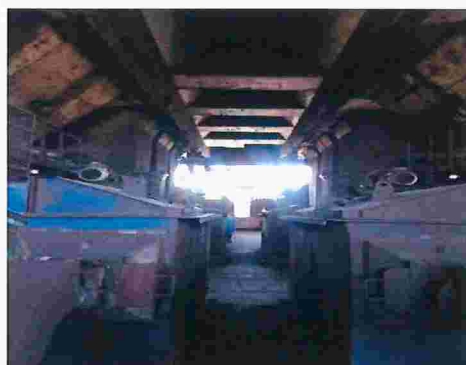
Figura 141 – Peneiras dos silos de materiais

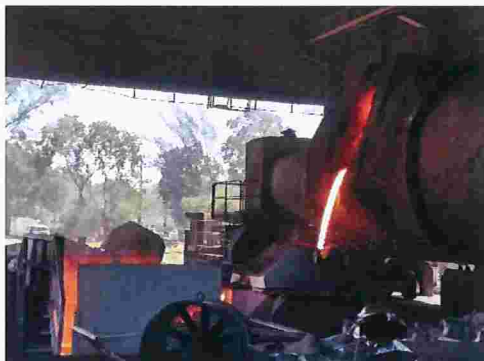
Figura 146 – Basculamento do carro-torpedo de gusa na calha de distribuição

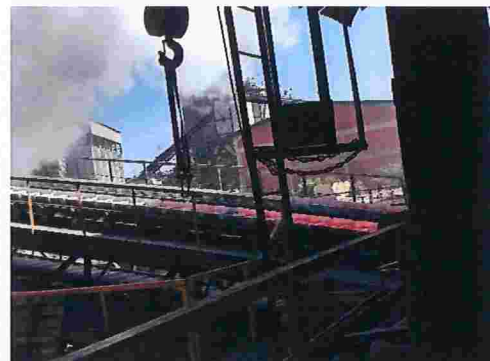
Figura 147 – Correia transportadora com moldes de lingote de gusa

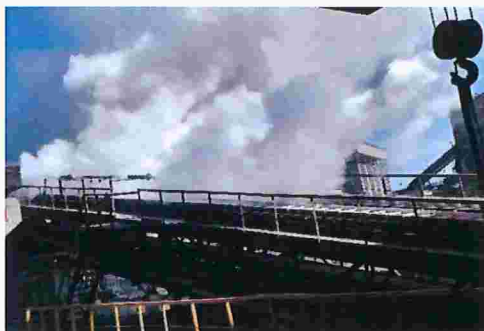
Figura 148 – Correia transportadora recebendo jato de água de reuso + cal

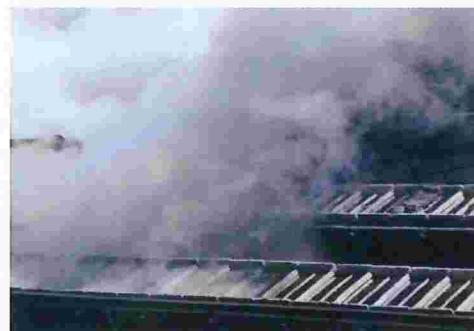
Figura 149 – Emissão gerada pelos jatos de água + cal na parte inferior da correia e resfriamento do lingote

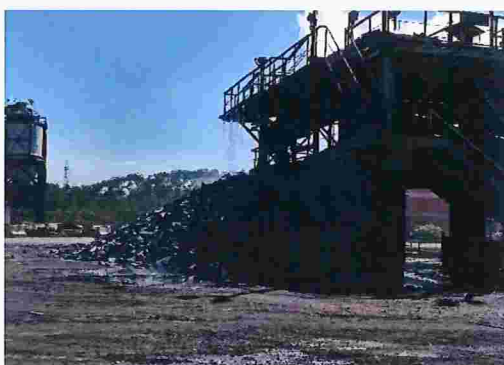
Figura 154 – Baias de lingotes de gusa prontos

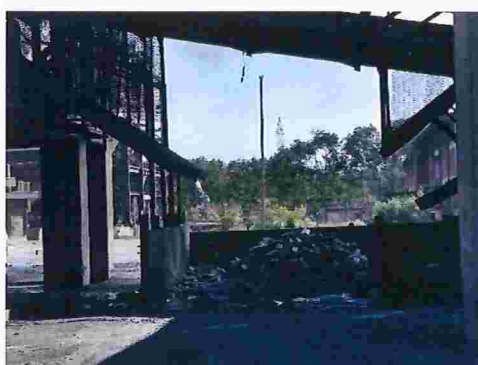
Figura 155 – Baia de lingotes de gusa recuperados

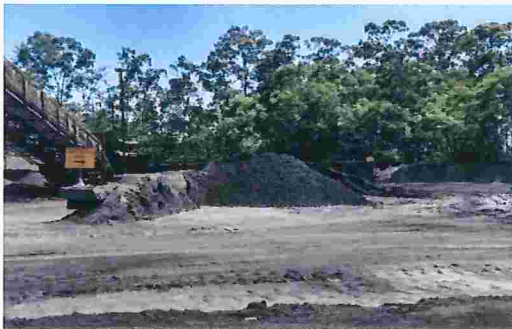
No carregamento de caminhões para expedição, há sistema de aspersão com água. Pátio e pilhas sofrem aspersão com água de reuso. Foi observado que a unidade está em condições precárias de operação, incluindo os filtros de mangas que se encontram sem manutenção e com comprometimento de sua operação e eficiência (Figuras 156 a 161).

Figura 156 – Pátio com pilhas de materiais não identificados, sem delimitação física

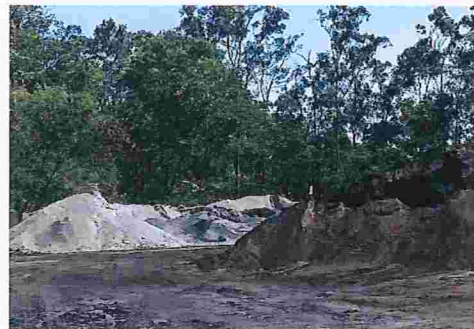
Figura 157 – Pilhas sem identificação visível e delimitação física
