# RELATÓRIO DE VISTORIA

002/18/IPAA

**EMPRESA:** ARCELOR MITTAL TUBARÃO

**ASSUNTO:** VISTORIA TÉCNICA RELATIVA ÀS EMISSÕES ATMOSFÉRICAS –  
UNIDADE DO COMPLEXO DE TUBARÃO

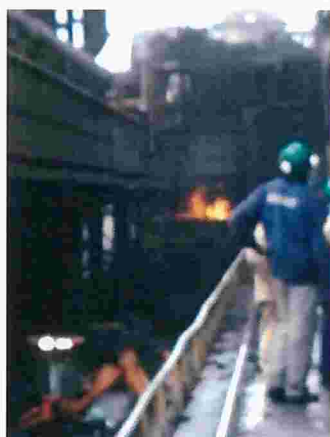
Figura 19 – Detalhe do carro guia após desenformamento do coque sem controle

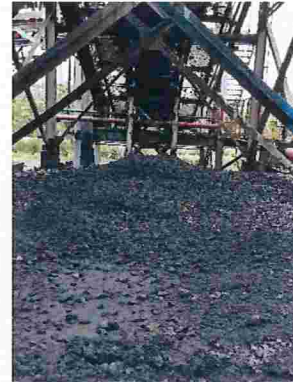
Figura 29 – Detalhe de material depositado debaixo das correias transportadoras de carvão

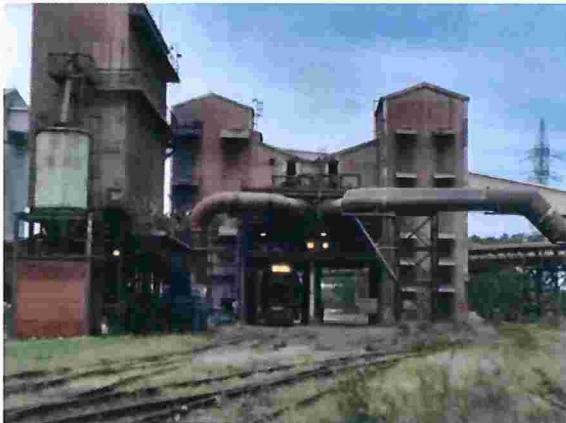
Figura 59 – Casa dos carros-torpedo de ferro gusa

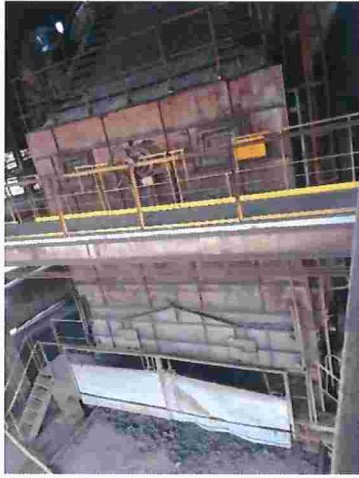
Figuras 86 – Descarga da máquina de sínter

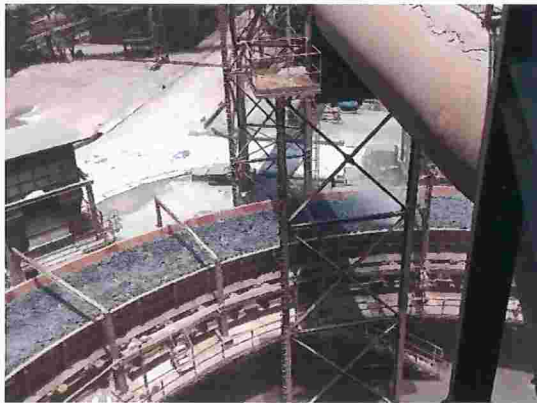
Figuras 88 – Resfriamento da sinter

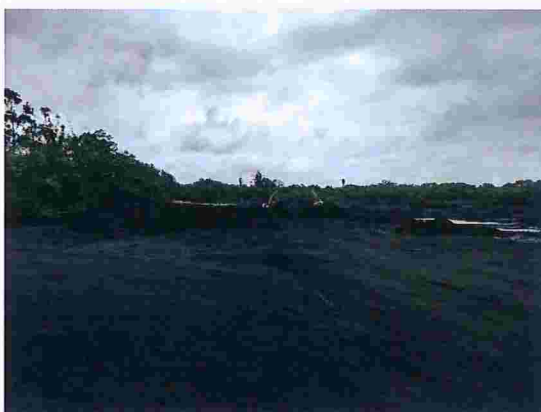
Figuras 93 – Pilha de pó de alto forno com cobertura verde de leguminosas

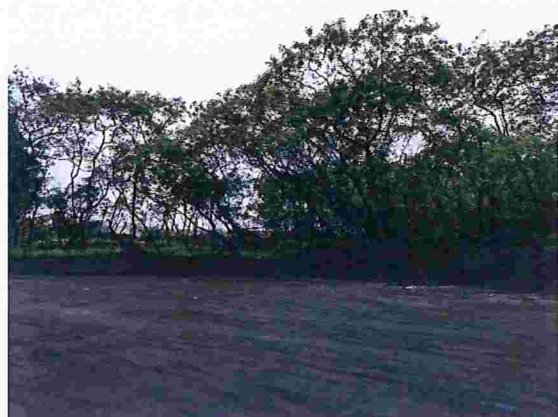
Figura 94 – Pátio de pó de alto forno com barreira vegetal

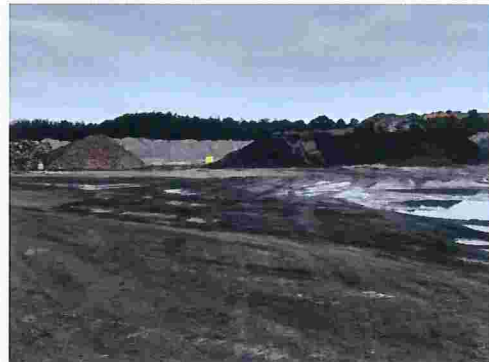
Figura 98 – Pátio de beneficiamento secundário de escória de aciaria 1 (Sapporo)

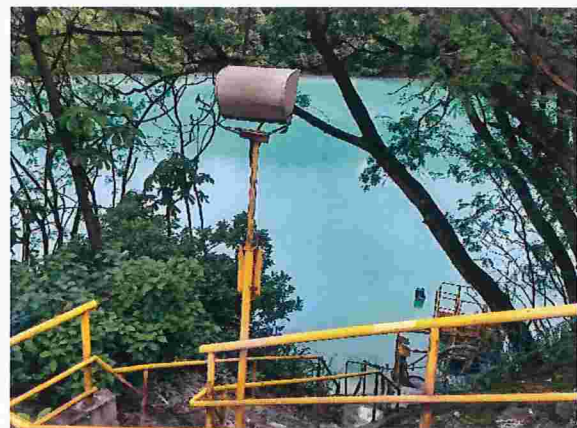
Figura 100 – Lagoa de despejo de efluentes líquidos
